COMISIÓN DE INVESTIGACIÓN
DE ACCIDENTES FERROVIARIOS

*Investigación del accidente
nº 0006/2012 ocurrido el 19.01.2012*

INFORME FINAL SOBRE
EL ACCIDENTE FERROVIARIO Nº 06/2012
OCURRIDO EL DÍA 19.01.2012
EN PARRES (ASTURIAS)

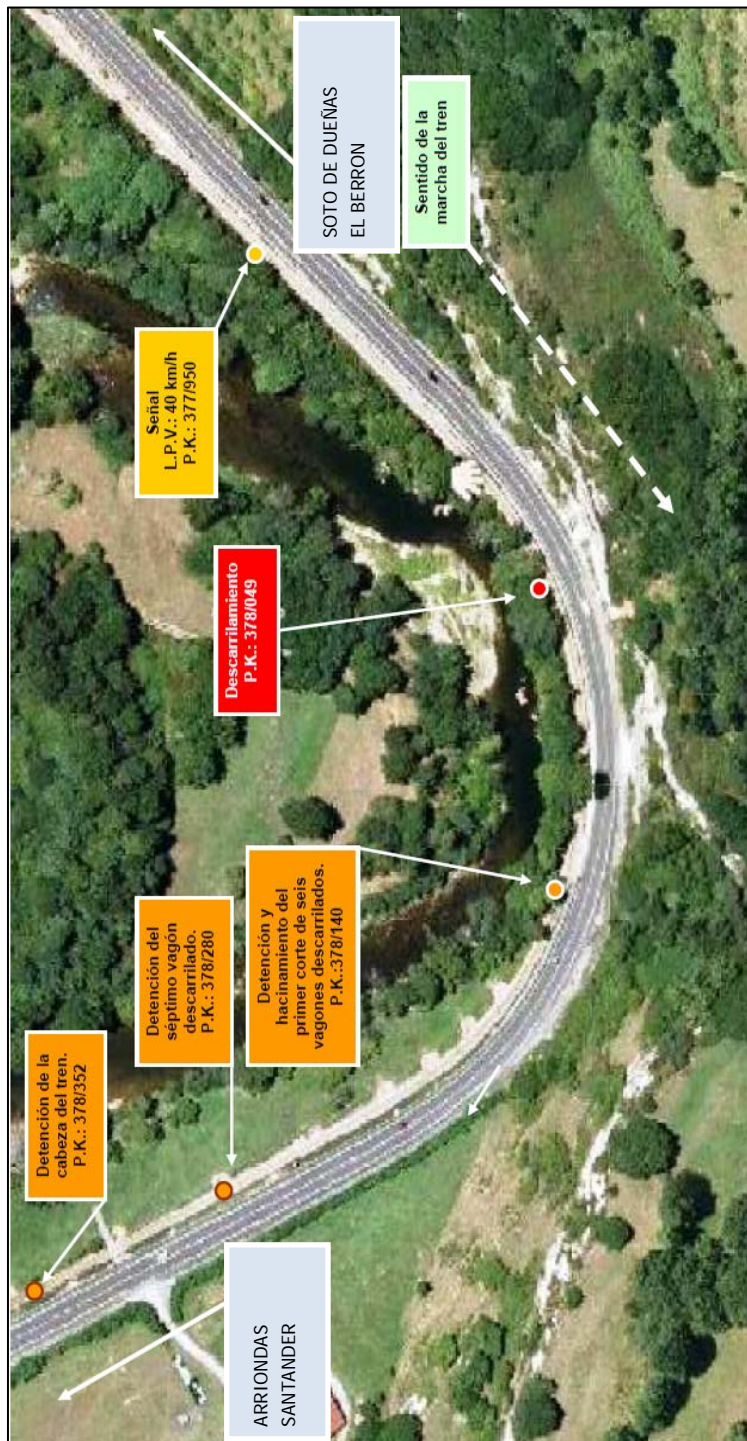
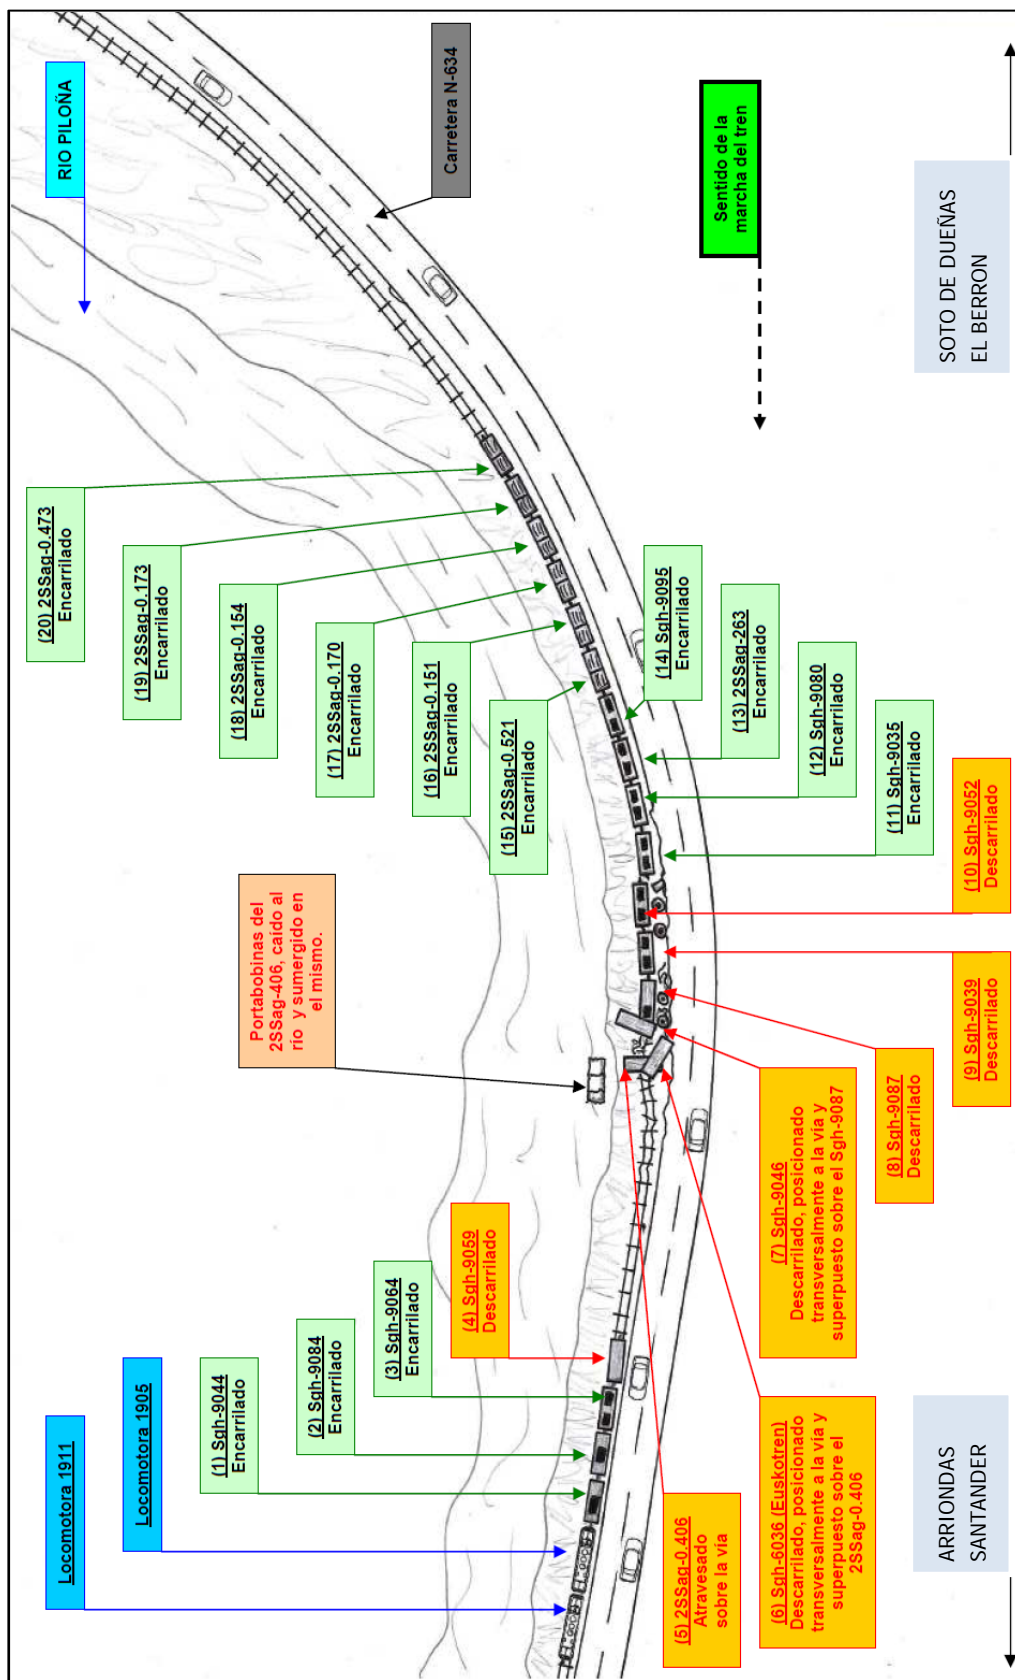
Croquis (fuente: Feve)

Se fracciona el tren, quedando delante las dos locomotoras y los tres primeros vagones encarrilados y el cuarto descarrilado. Detrás, y a una distancia de 140 metros, quedan descarrilados los seis vagones siguientes, y los diez vagones restantes de la composición encarrilados.

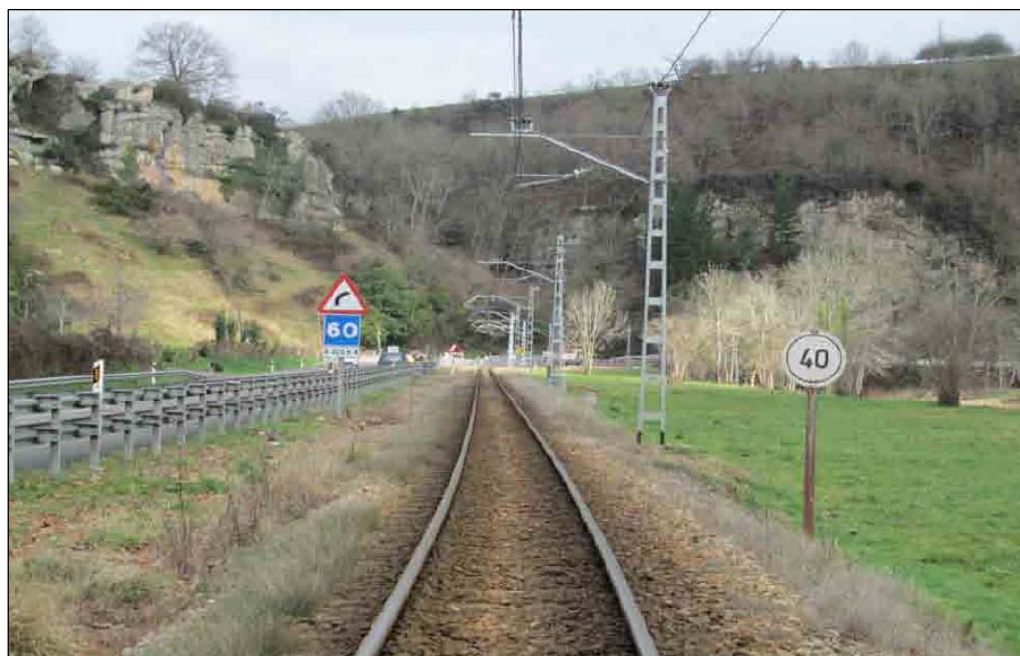
Señal de anuncio de L.P.V. a 40 km/h antes del lugar del descarrilamiento.

Del análisis del registrador de seguridad del tren se determina que a la curva con LPV a 40 km/h, en donde se produce el descarrilamiento, el tren (Tipo T50) se aproxima circulando a 70 km/h, pasando por las señales de aviso y de LPV a esta velocidad.

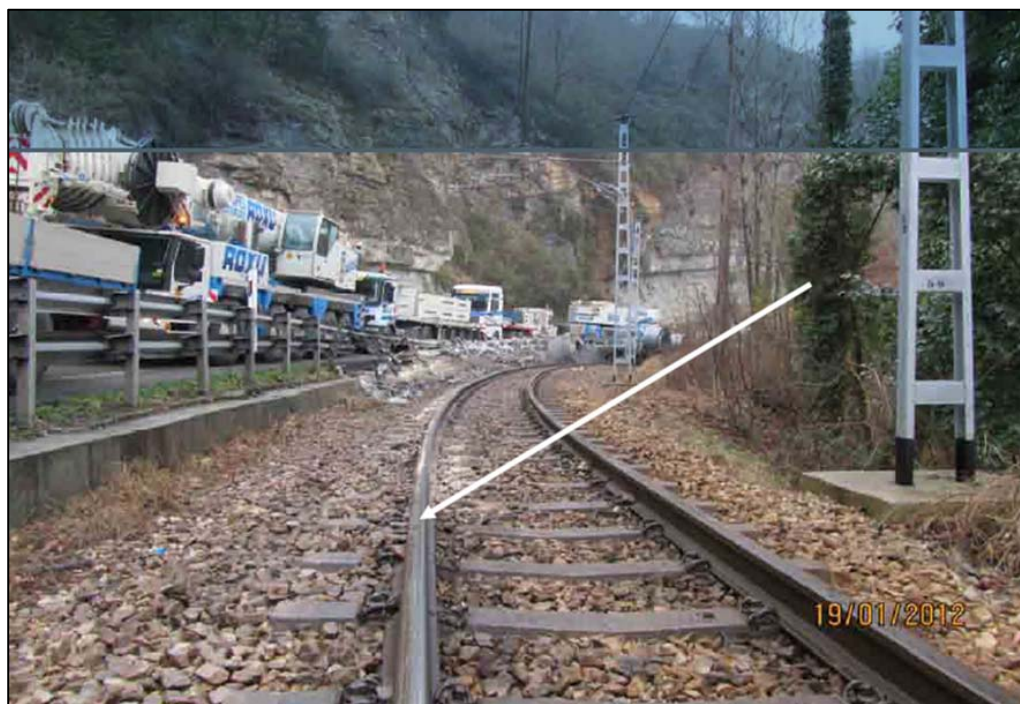
*Punto del descarrilamiento (PK 378+049)
(Fuente Feve)*

Para esta curva, de 120 metros de radio y con un peralte de 57 milímetros, la velocidad máxima de circulación admisible es de 42,5 km/h, por lo que la limitación de velocidad (a 40 km/h) existente está bien dispuesta.

Para la velocidad de circulación en el momento del inicio del descarrilamiento (unos 70 km/h), y para un radio de curva de 120 metros, se precisaría un peralte teórico mínimo de 273 milímetros, valor muy por encima del peralte máximo establecido por Feve (110 milímetros).
