COMISIÓN DE INVESTIGACIÓN  
DE ACCIDENTES FERROVIARIOS

*Investigación del accidente  
nº 0004/2016 ocurrido el 25.01.2016*

**Informe final de la CIAF**

INFORME FINAL DE LA CIAF (IF)  
SOBRE EL INCIDENTE FERROVIARIO Nº 0004/2016  
OCURRIDO EL DÍA 25.01.2016  
EN LA ESTACIÓN DE ELX PARC (ALICANTE)

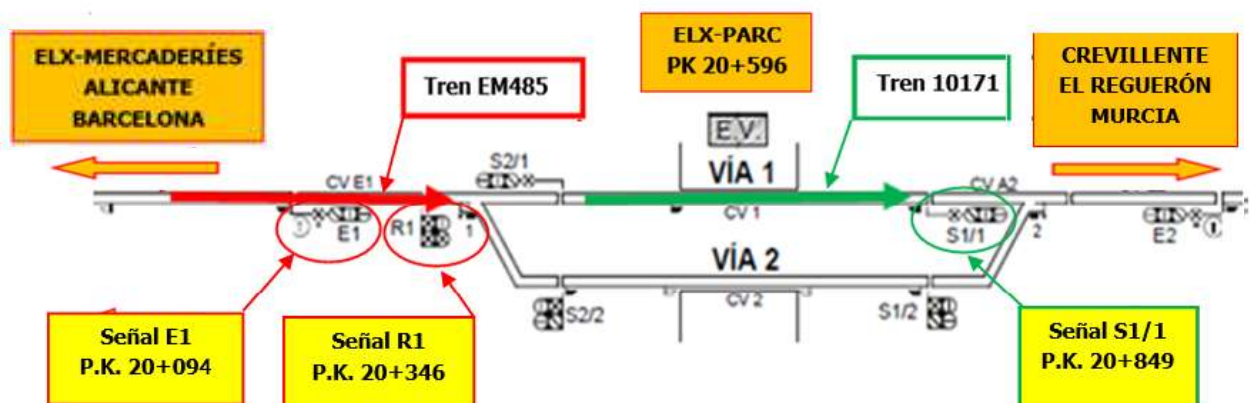
Croquis:

Con itinerario de salida establecido, el tren 10171 a las 23:28:26 horas reanuda la marcha y 11 segundos después el tren EM485, que no dispone de sistema ASFA, rebasa la señal de entrada E1 (PK20+094) que sigue en indicación de parada, produciéndose conato de colisión entre ambos trenes.

Seguidamente el tren EM 485 continúa su marcha y, cuando se encuentra próximo a la señal R1, el personal de conducción se percata de que dicha señal indica parada y el conductor de maquinaria [operador de maquinaria de infraestructura] aplica freno de servicio, sin poder evitar su rebase, habiendo recorrido desde la señal E1 252 metros en 19 segundos, lo que da lugar a una velocidad media de 47 km/h.

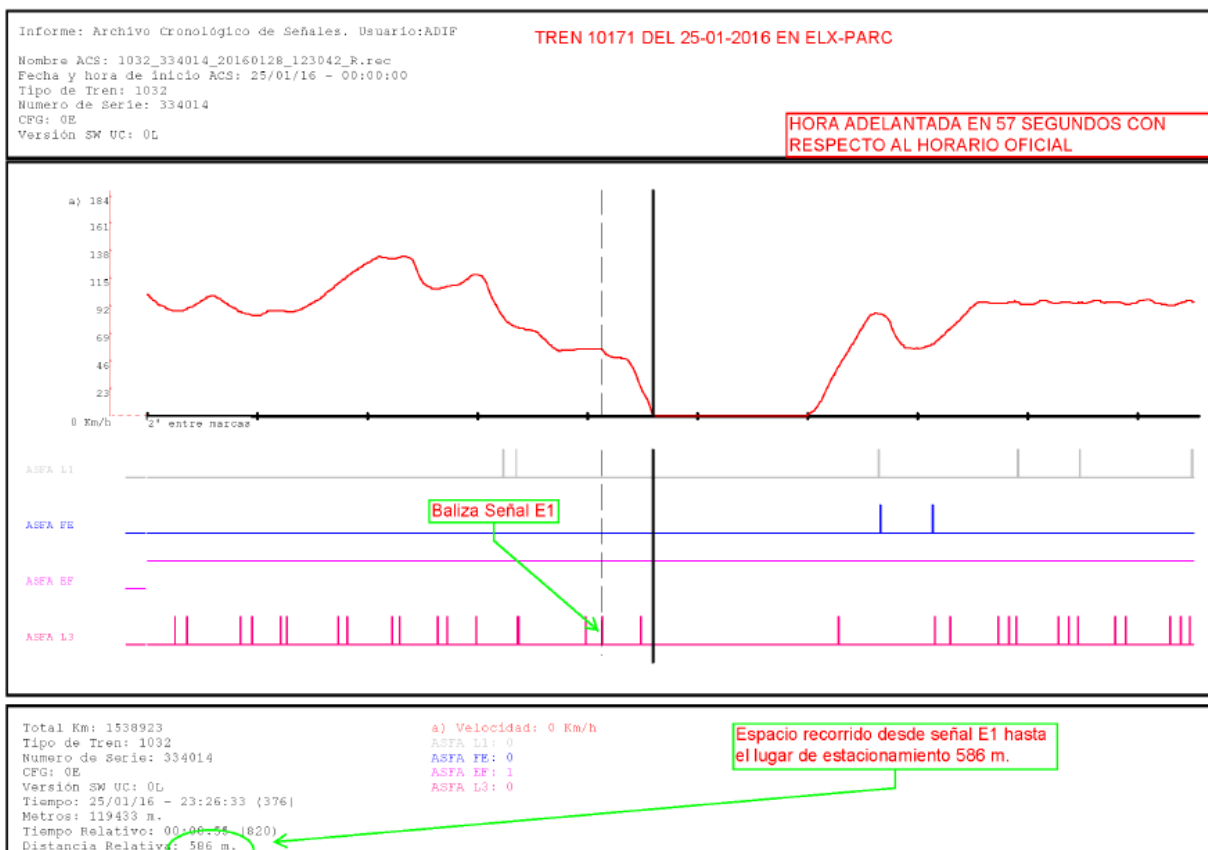
- A las 23:24:40 horas efectúa su paso por baliza de pie de señal E1 en indicación de vía libre.
- A las 23:25:36 horas efectúa parada comercial (en vía general 1 de Elx-Parc.)
- A las 23:28:24 horas reanuda la marcha.
- A las 23:28:57 horas (P.K. 20.849) efectúa su paso por baliza de pie de señal de salida S1/1 en indicación de vía libre y prosigue su marcha.

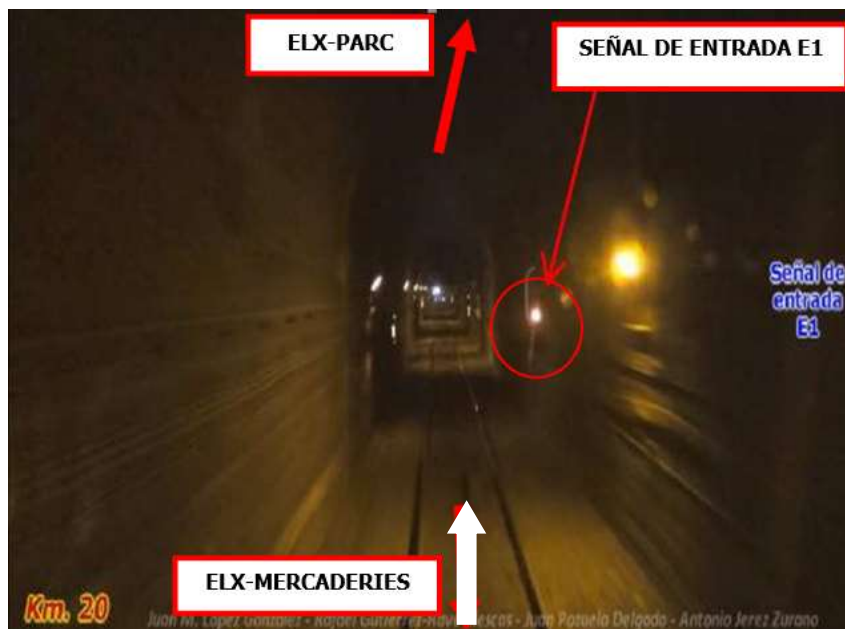
La señal de entrada E1 (PK 20+094) está situada en el lado derecho adosada a la pared del túnel, es una señal alta de tres focos, siendo operativos los de parada, anuncio de parada y vía libre, estando dotada de baliza previa y de pie de señal. Dispone además de foco blanco de rebase autorizado y de teléfono para la comunicación del personal de conducción con el jefe del CTC o jefe de circulación, según esté la estación en mando centralizado o mando local respectivamente.

Respecto a la visibilidad de las señales de entrada E1 y retroceso R1, señalar que con fecha 07/10/2016, personal de Adif realiza una visita a la estación Elx Parc y acompañamiento en cabina para la comprobación de su visibilidad de las señales en indicación de parada, desde el punto de conducción, con el resultado de una distancia de 550 y 700 metros respectivamente.

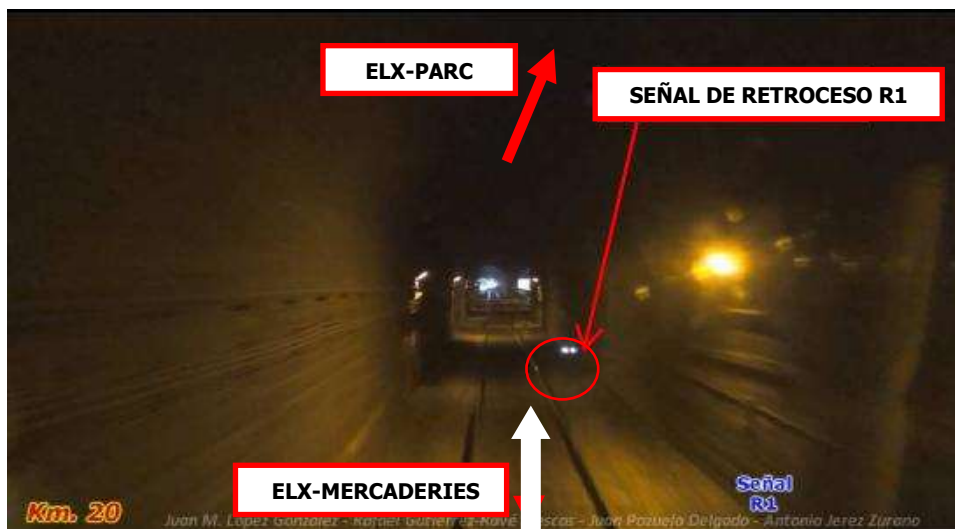
La señal de retroceso R1 (P.K. 20+346) situada en el lado derecho, es una señal baja de cuatro focos siendo operativos los de parada, rebase autorizado e indicadora de entrada, no dispone de balizas ASFA.

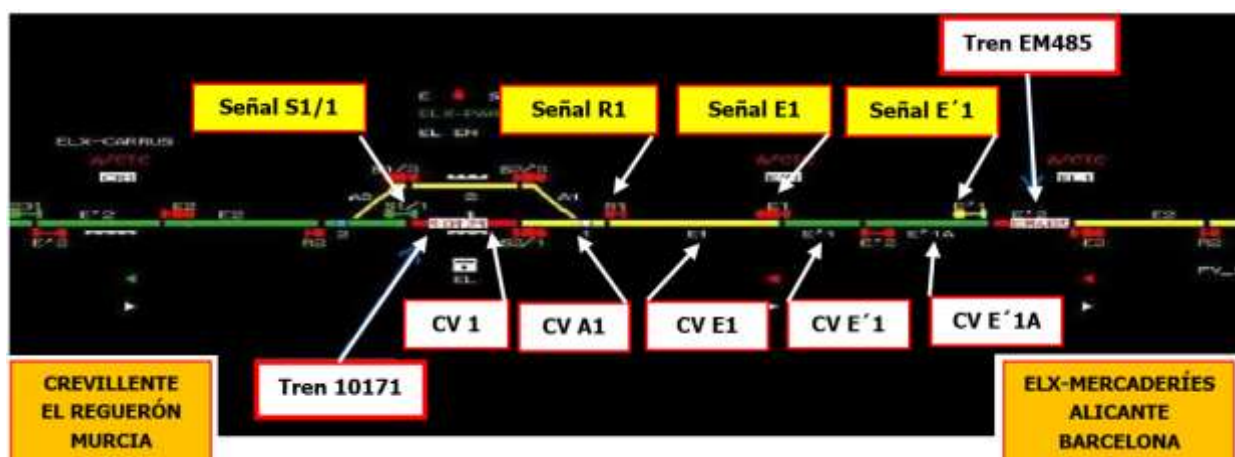
- A las 23:25:58 horas el tren 10171 está ocupando el circuito de vía CV1 en vía 1 de Elx-Parc, con itinerario de salida establecido y la señal de salida S1/1 en indicación de vía libre. El tren EM485 está ocupando el circuito de vía CV E'2, anterior a la señal avanzada E'1 con ésta en indicación de anuncio de parada y la señal de entrada E1 y de retroceso R1 en parada.

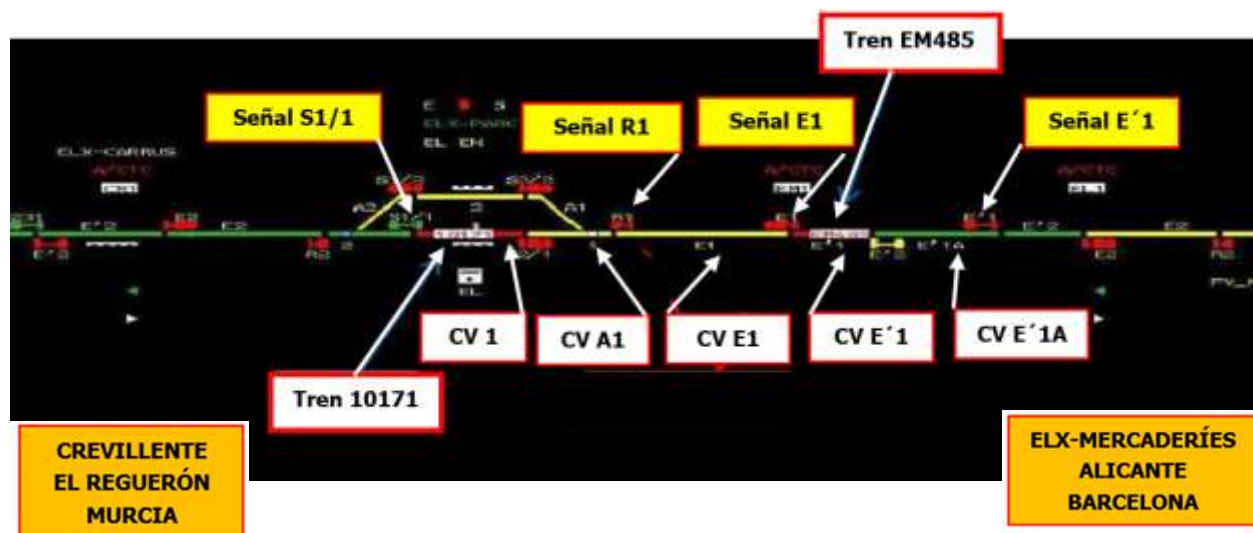
- A las 23:28:35 horas el tren 10171 sigue ocupando el CV1, continúa el itinerario de salida establecido y la señal de salida S1/1 permanece en indicación de vía libre. El tren EM485 está ocupando el circuito de vía CV E'1, anterior a la señal de entrada E1 y ésta y la de retroceso R1 siguen en indicación de parada

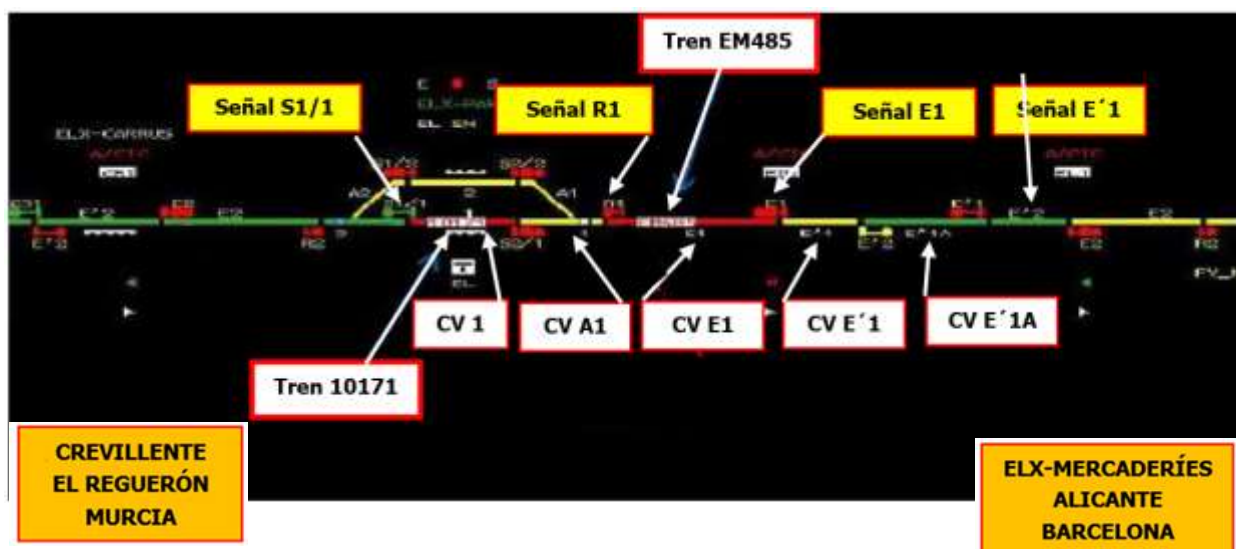
- A las 23:28:37 horas el tren 10171 sigue ocupando el CV1, continúa el itinerario de salida establecido y la señal de salida S1/1 permanece en indicación de vía libre. El tren EM485 rebasa la señal de entrada E1 que presenta indicación de parada y está ocupando el circuito de vía CVE1.

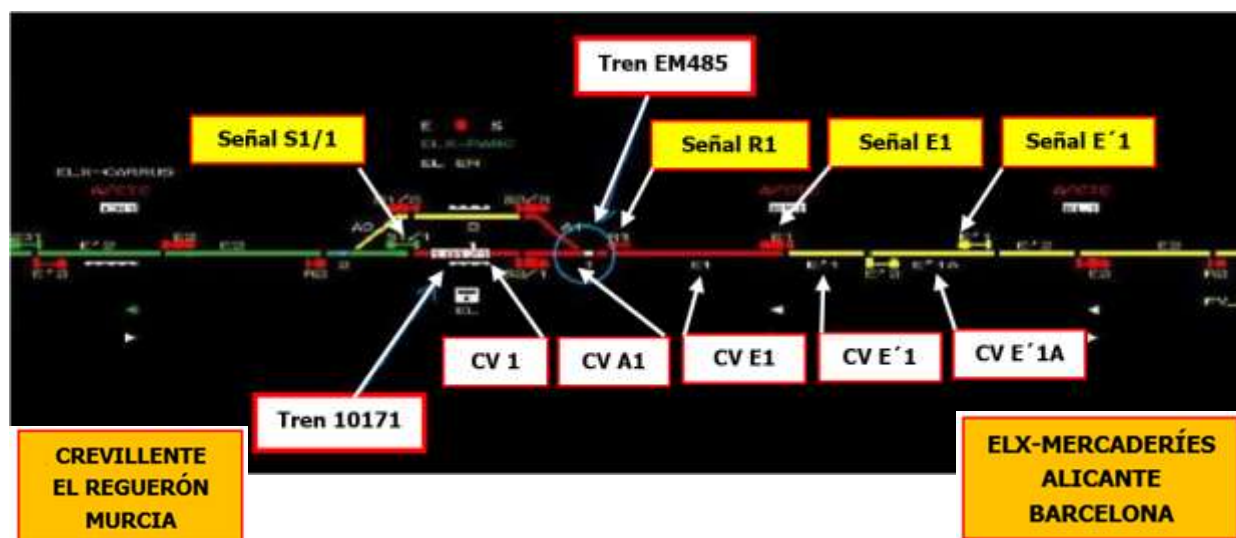
- A las 23:28:56 horas el tren 10171 sigue ocupando el CV1, continúa el itinerario de salida establecido y la señal de salida S1/1 permanece en indicación de vía libre. El tren EM485 rebasa indebidamente la señal de retroceso R1 que presenta la indicación de parada y está ocupando los circuitos de vía CVE1 y CVA1, anterior y posterior de dicha señal.

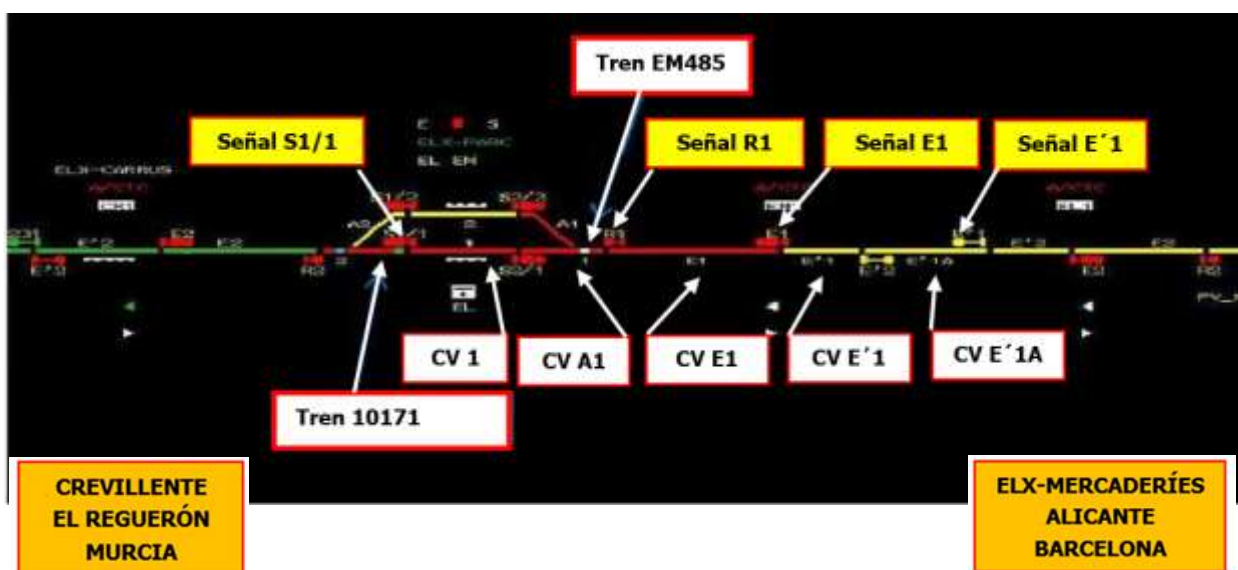
- A las 23:28:57 horas el tren 10171 rebasa la señal de salida S1/1 en indicación de vía libre y está ocupando los circuitos de vía CV1 y CVA2. El tren EM485 sigue ocupando los circuitos de vía CVE1 y CVA1.

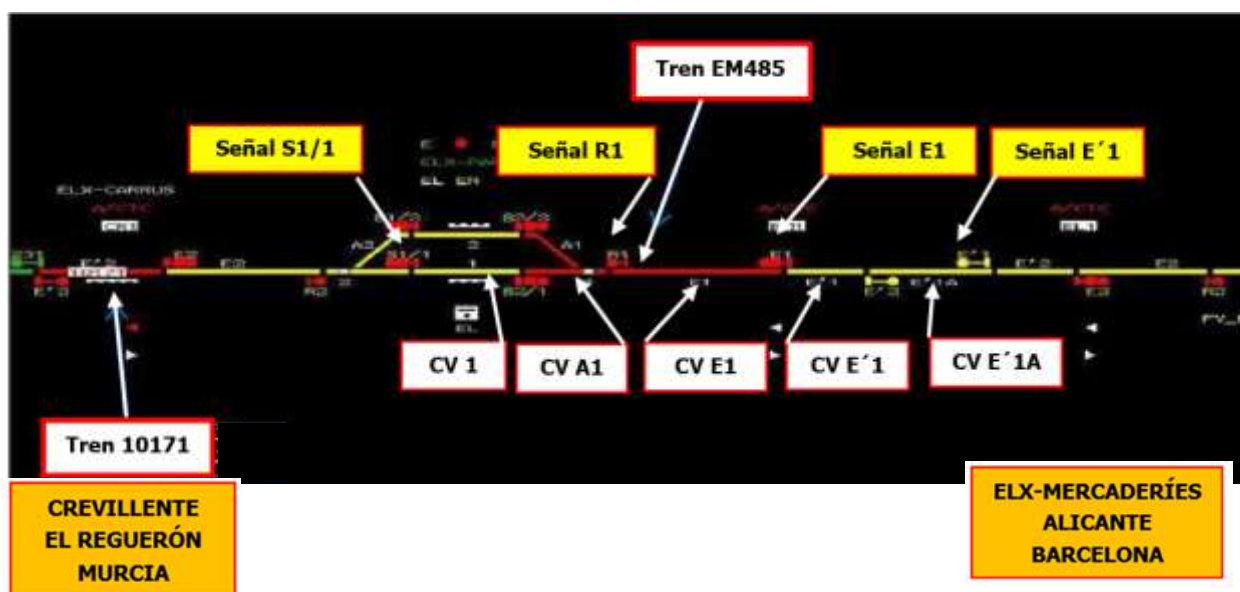
- A las 23:29:57 horas el tren 10171 ha liberado los circuitos de vía CV1, CV A2 y CVE2. El tren EM485 sigue ocupando los circuitos de vía CVE1 y CVA1.

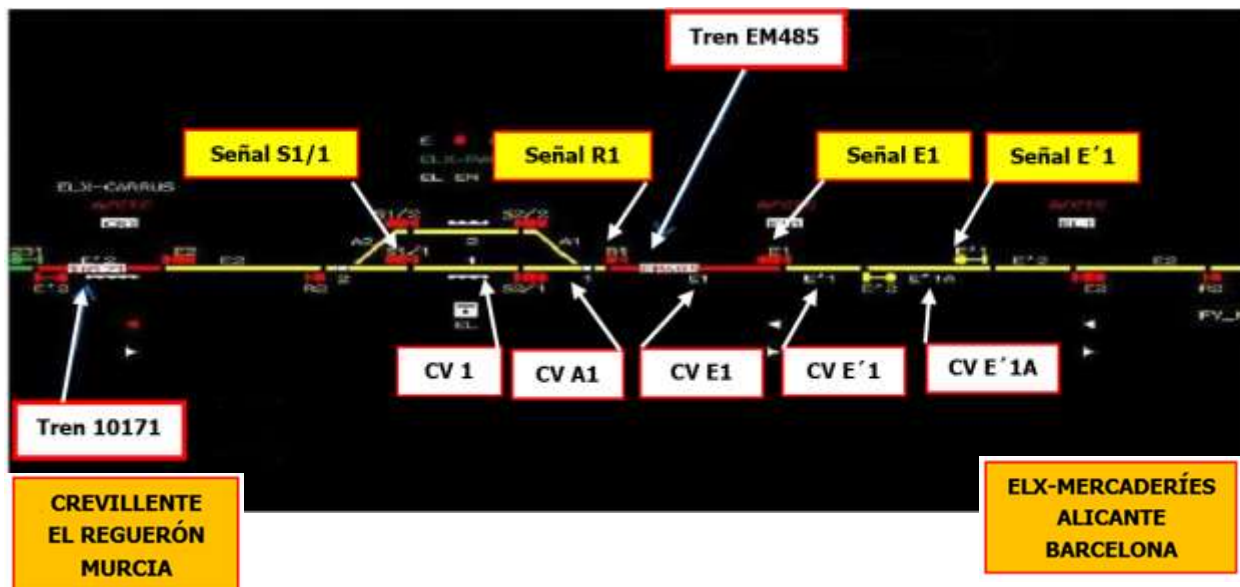
- A las 23:29:58 horas el tren EM485 retrocede y se sitúa delante de la señal R1, liberando el circuito de vía CV A1
