## Informe técnico S-46/2011

# Investigación del incendio a bordo del B/P REY DE OLAYA y del fallecimiento de uno de sus tripulantes, en la zona pesquera de Gran Sol, el 18 de diciembre de 2010

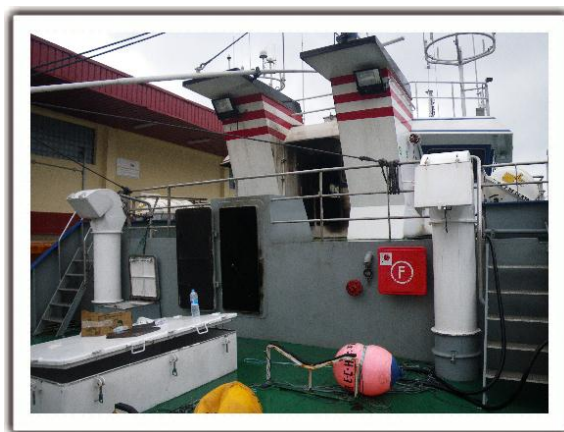
Después intentaron acceder a la zona de alojamientos de la cubierta superior por la puerta de acceso situada en popa (figura 2). El patrón se puso el equipamiento de bombero y el equipo de respiración autónoma y el resto de los tripulantes prepararon dos mangueras contraincendios, pero dicho intento también resultó infructuoso.

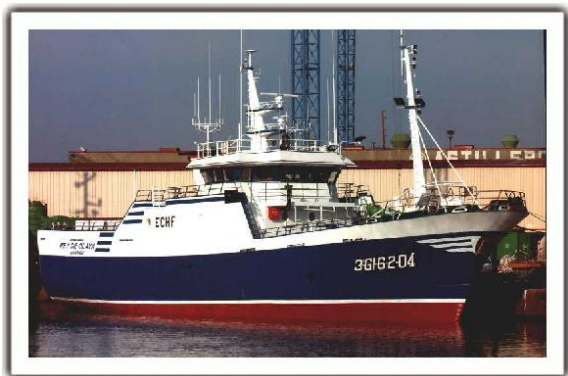
Figura 3. Pesquero REY DE OLAYA

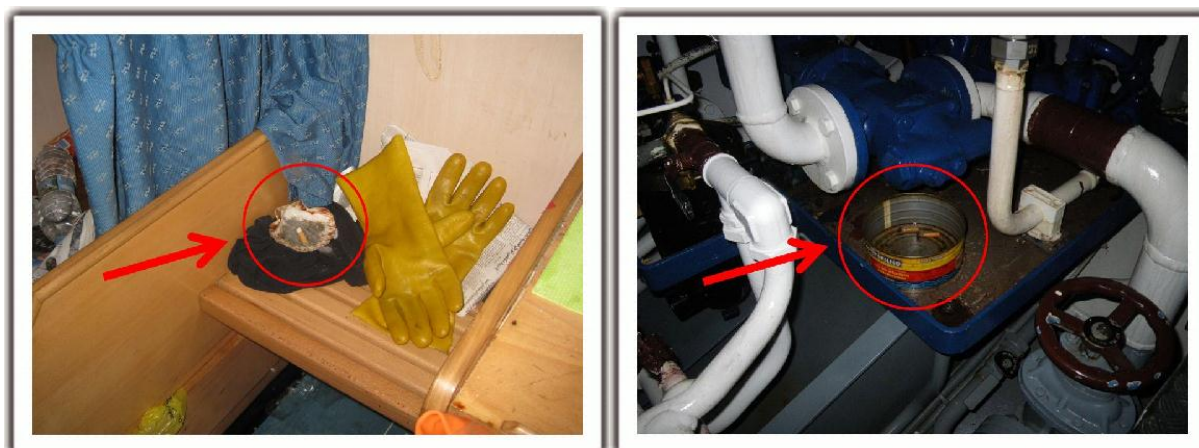
La primera de las hipótesis se fundamenta en que, pese a la prohibición del armador de fumar en el interior del pesquero y a las declaraciones de algunos tripulantes que aseguraron que se respetaba la misma, durante la inspección ocular efectuada por investigadores de la Comisión se encontraron colillas de cigarrillo en un camarote y en la sala de máquinas. Estas colillas estaban en recipientes utilizados como cenicero, susceptibles de vuelco por el balance en la mar y próximos a materiales combustibles. Ello hace pensar que una colilla mal apagada podría haber caído de su cenicero produciendo calor suficiente como para desencadenar el incendio.

Figura 4. Colillas encontradas en uno de los camarotes y en la cámara de máquinas
