COMISIÓN DE INVESTIGACIÓN  
DE ACCIDENTES FERROVIARIOS

*Investigación del accidente  
nº 0010/2012 ocurrido el 09.02.2012*

*Informe final*

INFORME FINAL SOBRE  
EL ACCIDENTE FERROVIARIO Nº 0010/2012  
OCURRIDO EL DÍA 09.02.2012  
EN LA ESTACIÓN DE MATARÓ (BARCELONA)

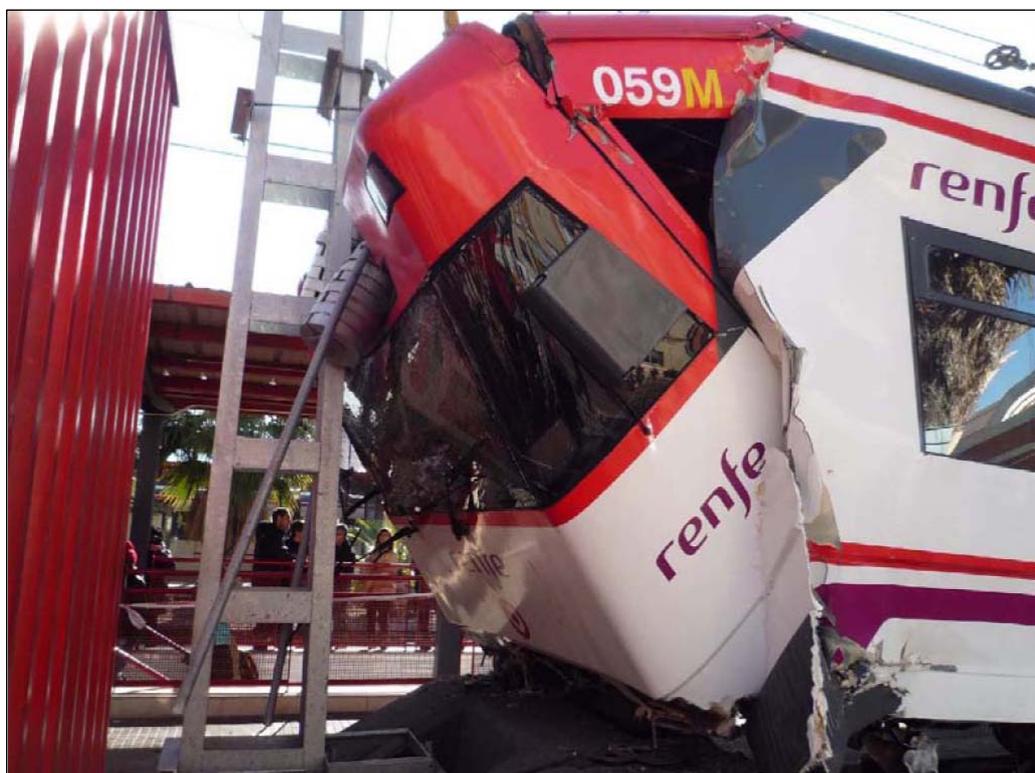
Tras la colisión, el automotor que va en cabeza queda acaballado sobre la topera, el primer coche completamente descarrilado, la caja está montada sobre la topera y el primer bogie empotrado en la misma. En el segundo coche descarrila el primer bogie en el sentido de la marcha.

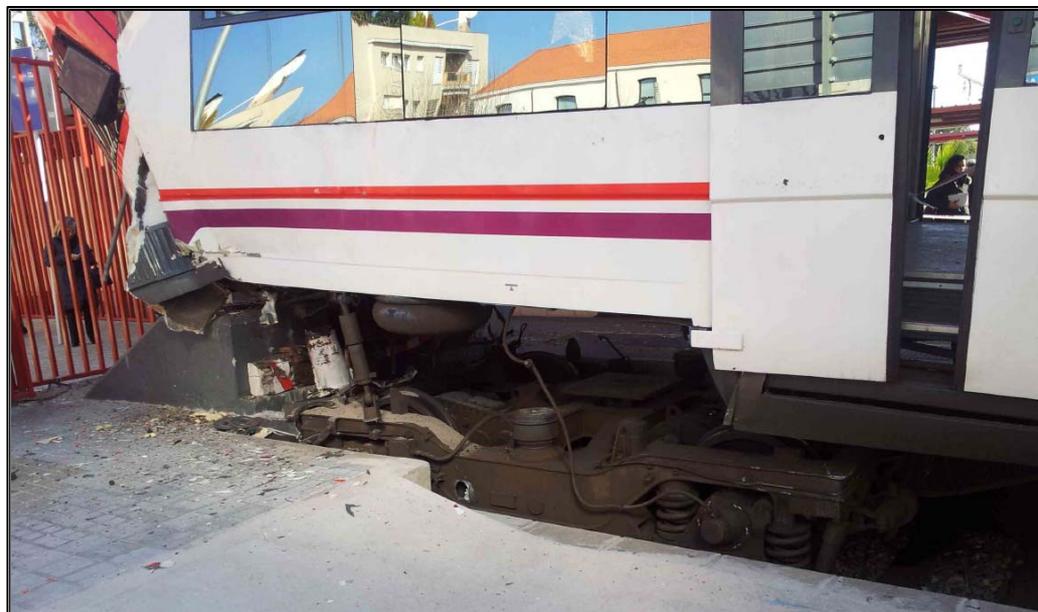
Infraestructura: se producen daños en la topera de la vía 4, en el poste de la catenaria de dicha vía así como los dispositivos de compensación instalado en el mismo.

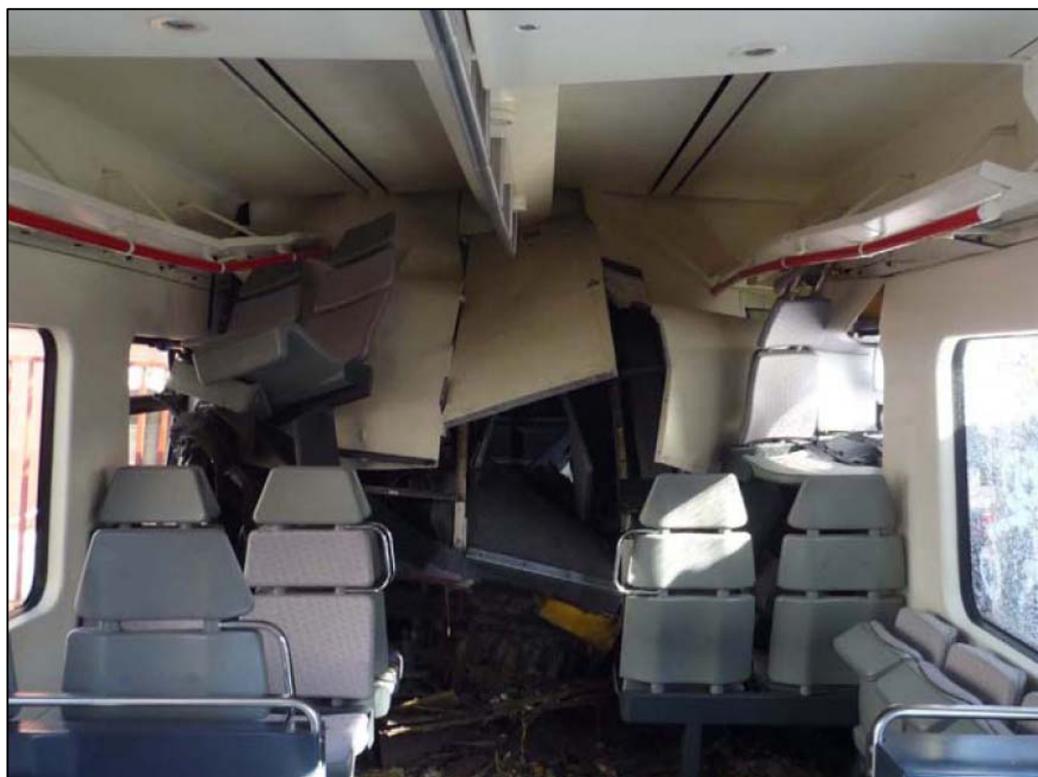
Material rodante: se producen daños sobre todo en el coche motor que iba en cabeza, UT 447030, cuya estructura queda totalmente deformada y hay que reconstruir, sustituyendo chapa, interiorismo, cabina, primer bogie, instalaciones y cableado general. Estos daños son cuantificados en 797.196 €.
