INFORME CIAIM-20/2017

Vía de agua y hundimiento del pesquero NOVO JUNDIÑA a 48 millas al norte de A Coruña, el 10 de enero de 2016

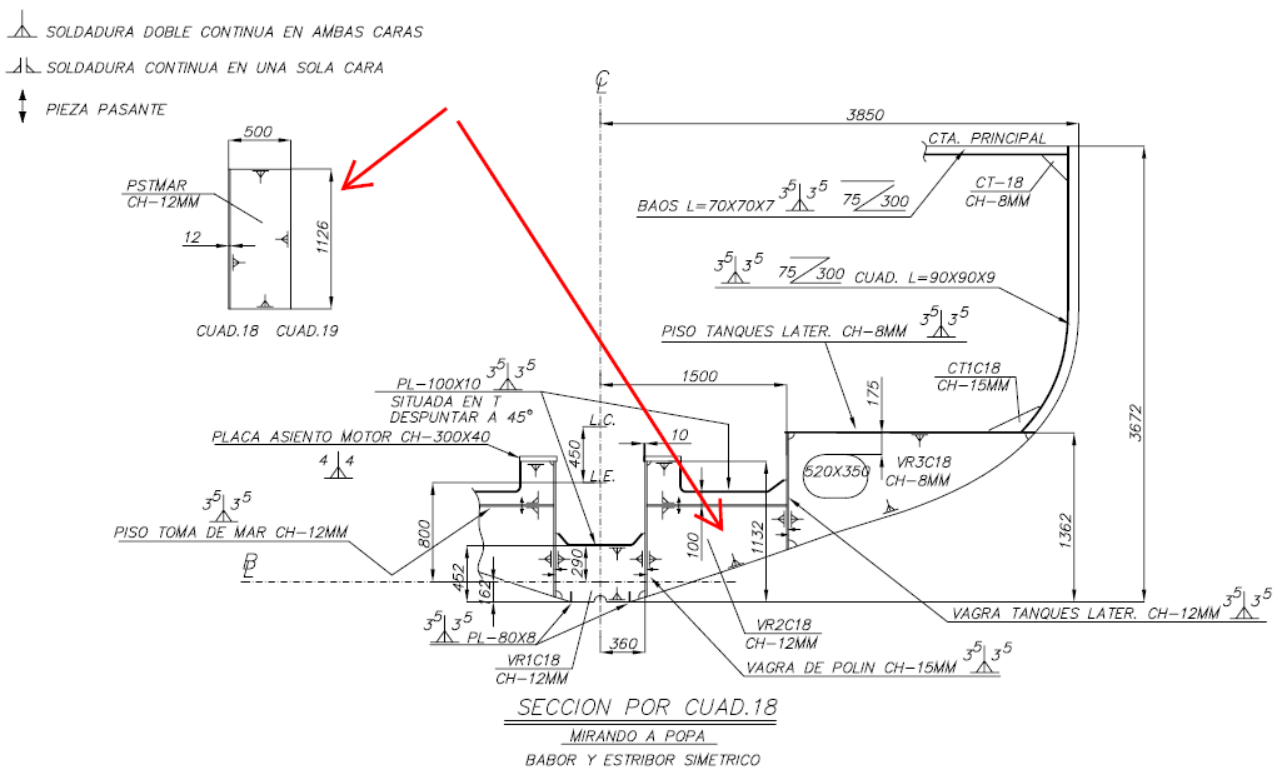
Figura 4. Sección por cuaderna 18. Emplazamiento de la toma de mar de babor.

En la figura 4 se muestra parte de un plano de la estructura de la zona de la avería, con el emplazamiento y dimensiones de la toma de mar y de las estructuras adyacentes. Las flechas rojas indican el emplazamiento y el detalle de la toma de mar.

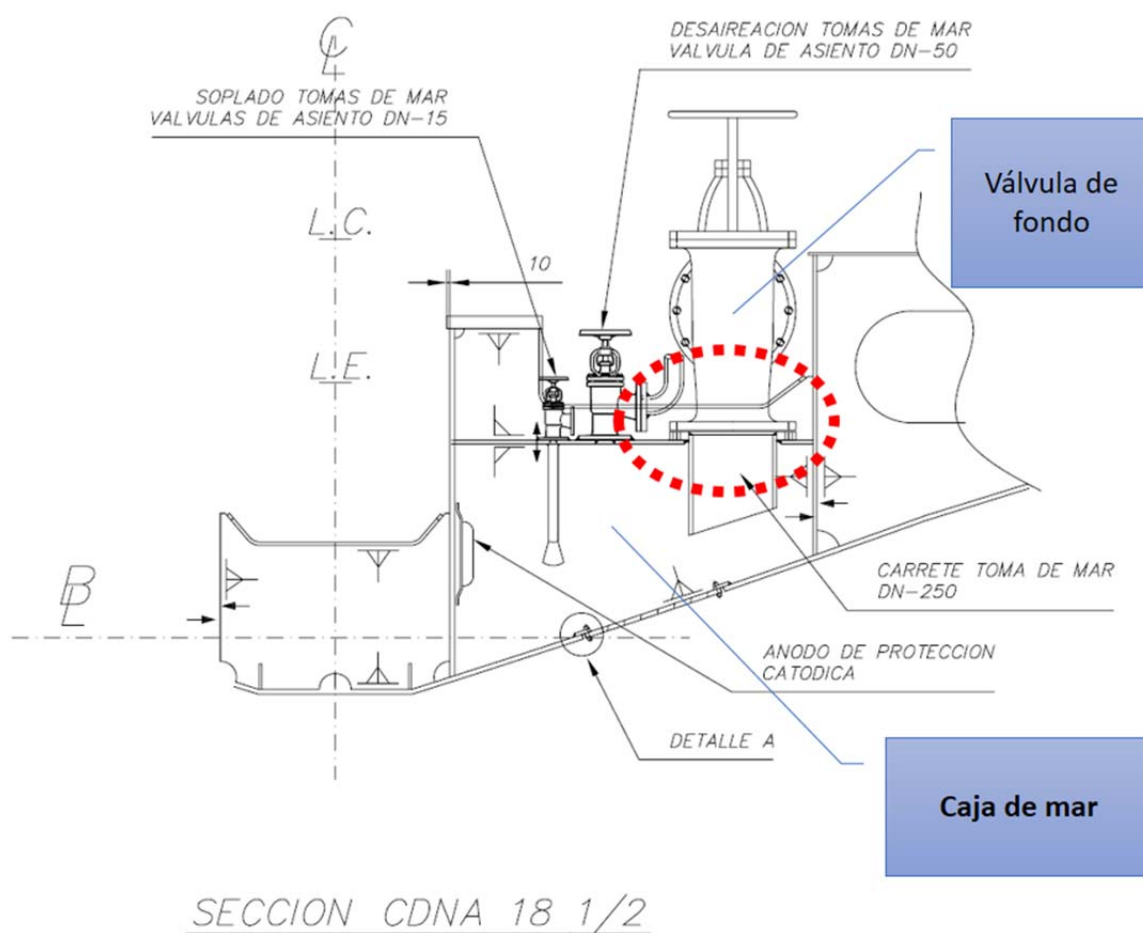
En la figura 5 se representa el plano de detalle de la toma de mar de babor, seccionado al nivel de la cuaderna 18 - 1/2. Se ha indicado en punteado de color rojo la zona que, a la luz de las declaraciones del primer mecánico, colapsó o rompió.

Figura 5. Sección correspondiente a la toma de mar de babor. Se indica en rojo la zona de la posible rotura.

- 1) Conforme al relato del testigo presencial de los hechos, la vía de agua se produjo por la rotura de la válvula principal de fondo, en su unión con la caja de la toma de mar de babor.

- 2) Pudo existir una zona en la chapa superior de la caja de la toma de mar o en la brida de la válvula de la toma de mar, cuyo material se encontraba debilitado o corroído por grietas y/o óxido.

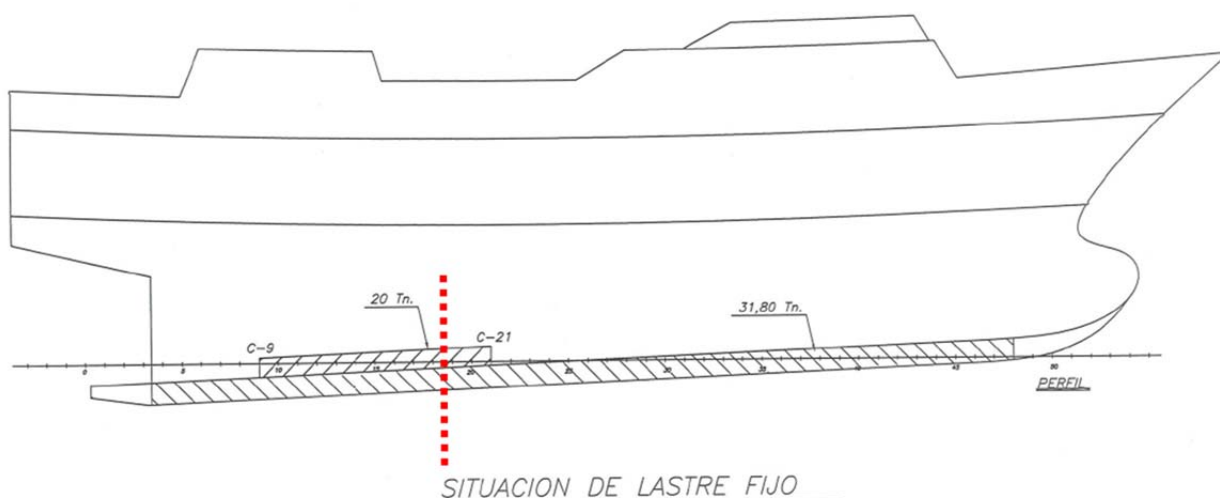
Al buque le fueron instalados durante la construcción 51,8 t de lastre sólido, repartidos en dos tongadas de 31,8 t y de 20 t, como se aprecia en la figura 6, que corresponde al plano de situación de lastre fijo entregado junto al proyecto.

La línea punteada de color rojo indica la posición de la cuaderna número 18 ½, emplazamiento de la toma de mar de babor.

Desde el astillero se manifiesta que no existen planos distintos a este, que ayuden a explicar la distribución transversal efectuada de las losas de cemento así como su espesor u otras características. Este trabajo lo realizaban subcontratas especializadas. En todo caso se manifiesta que las losas de cemento se encontraban distribuidas de forma que no cubrían ni entorpecían las tomas de mar ni las válvulas de la sala de máquinas.

Figura 6. Plano de situación del lastre fijo del buque

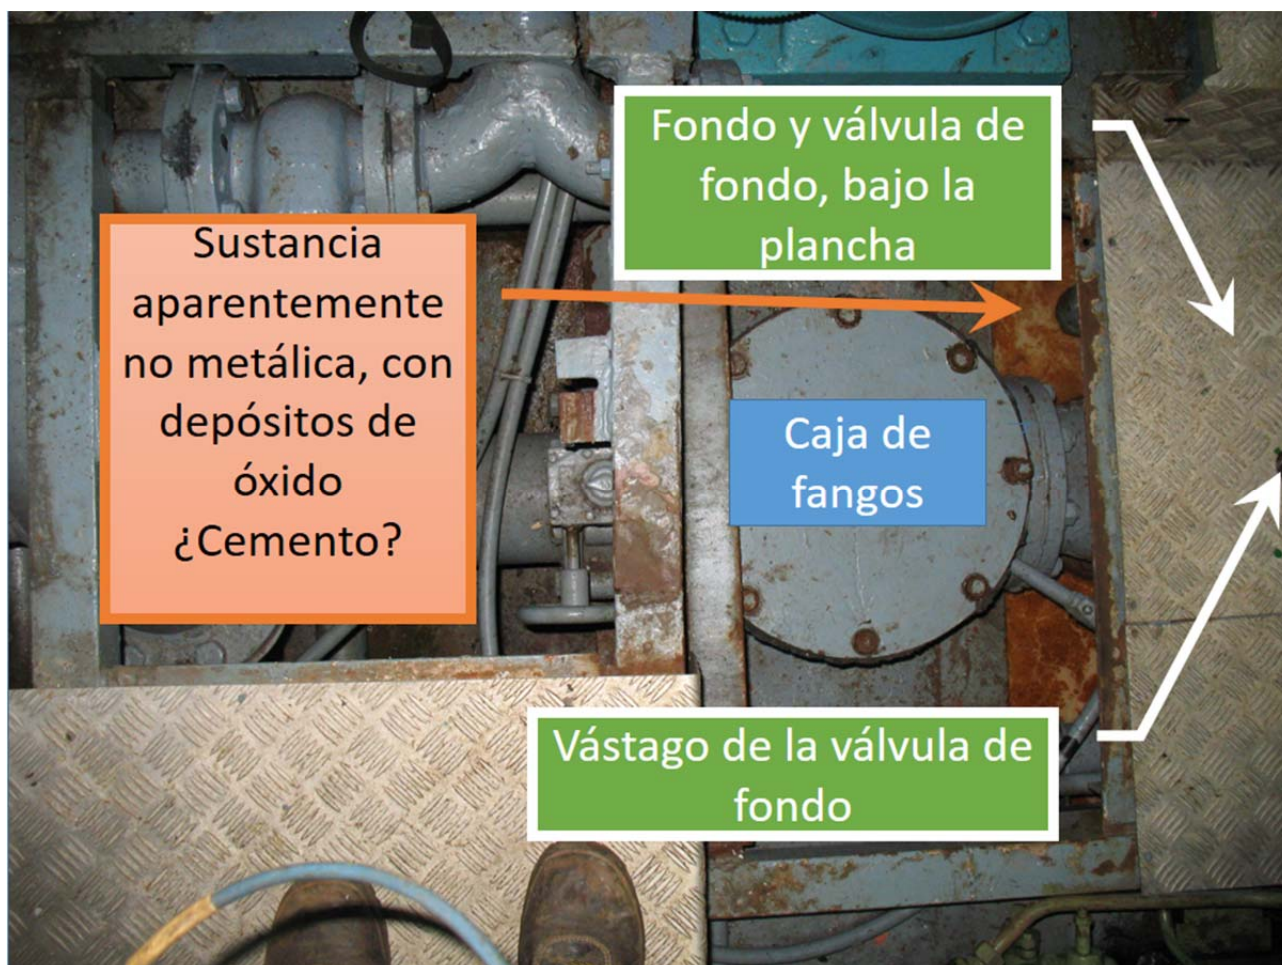
No obstante lo anterior, la CIAIM ha obtenido una serie de fotografías²¹ de la sala de máquinas del B/P NOVO JUNDIÑA, correspondientes a su última varada, en las que se ha conseguido identificar la válvula de fondo de babor así como su entorno. Véase la figura 7.

Figura 7. Recubrimiento aparentemente no metálico de la toma de mar de babor.

Como se indica en la figura, existía un recubrimiento no metálico sobre la toma de mar. Dicho recubrimiento presentaba una superficie elevada con rastros de óxido, más que depósitos de material, lo que podría indicar que el óxido provenía de la chapa que cubrían. Ello también indicaría que el espesor de la capa que cubría la chapa debía ser muy reducido.

Del estudio de la información disponible, la CIAIM ha concluido que la capa de cemento sobre la toma de mar existía, con un espesor inferior a 100 mm.

- 6) Como consecuencia del punto anterior, cualquier problema de corrosión o debilitamiento que se pudiera producir en la plancha superior de la toma de mar, en las soldaduras, y en las estructuras que se asentaran sobre ella quedarían ocultos a la inspección visual de la tripulación y de los sucesivos reconocimientos estatutarios.

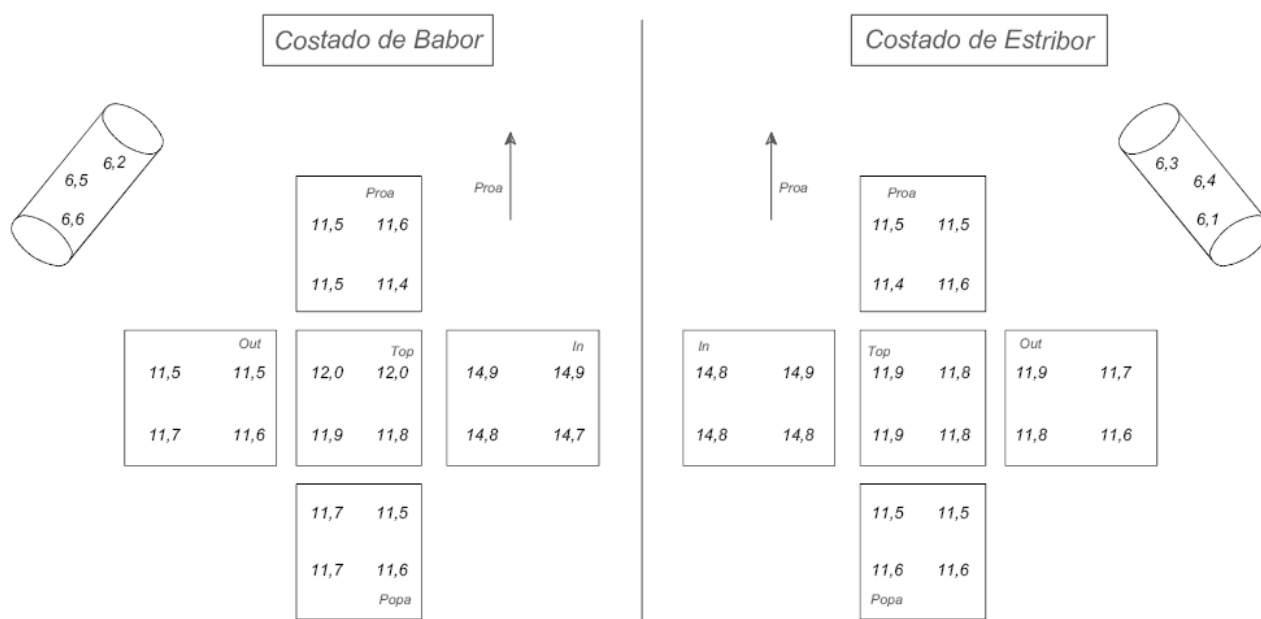
En la Figura 8 se muestran las mediciones ultrasónicas realizadas a las tomas de mar del B/P NOVO JUNDIÑA. Compárese con el despiece de hierros mostrado anteriormente: las chapas de la toma de mar tenían espesores nominales de 12 y 15 mm. Los espesores medidos no denotaban pérdida o esta era muy inferior a la máxima pérdida admisible.

Figura 8. Toma de espesores realizada en febrero de 2014 en las tomas de mar (espesor nominal de las chapas: 12 y 15mm)
