Matrícula: EC-FCH		Año de fabricación: 1979		Categoría/peso: 2.250 Kg. o menos	
Marca y modelo de la aeronave: CESSNA 152					
Número de motores / marca y modelo. 1 / LYCOMING O235-L2C					
Fecha: 11-ABRIL-2000		Hora local: 10:15		Provincia: MÁLAGA	
Lugar del suceso: AEROPUERTO DE MÁLAGA					
Lesiones	Muertos	Graves	Leves/ilesos	Piloto al mando (licencia): ALUMNO - PILOTO	
Tripulación			1	Edad: 18	Total horas de vuelo: 37 horas
Pasajeros				Tipo de operación: AVIACIÓN GENERAL – INSTRUCCIÓN - SOLO	
Otros				Fase de operación: RODAJE	
Daños a la aeronave: IMPORTANTES				Tipo de suceso: VUELCO

Descripción del suceso

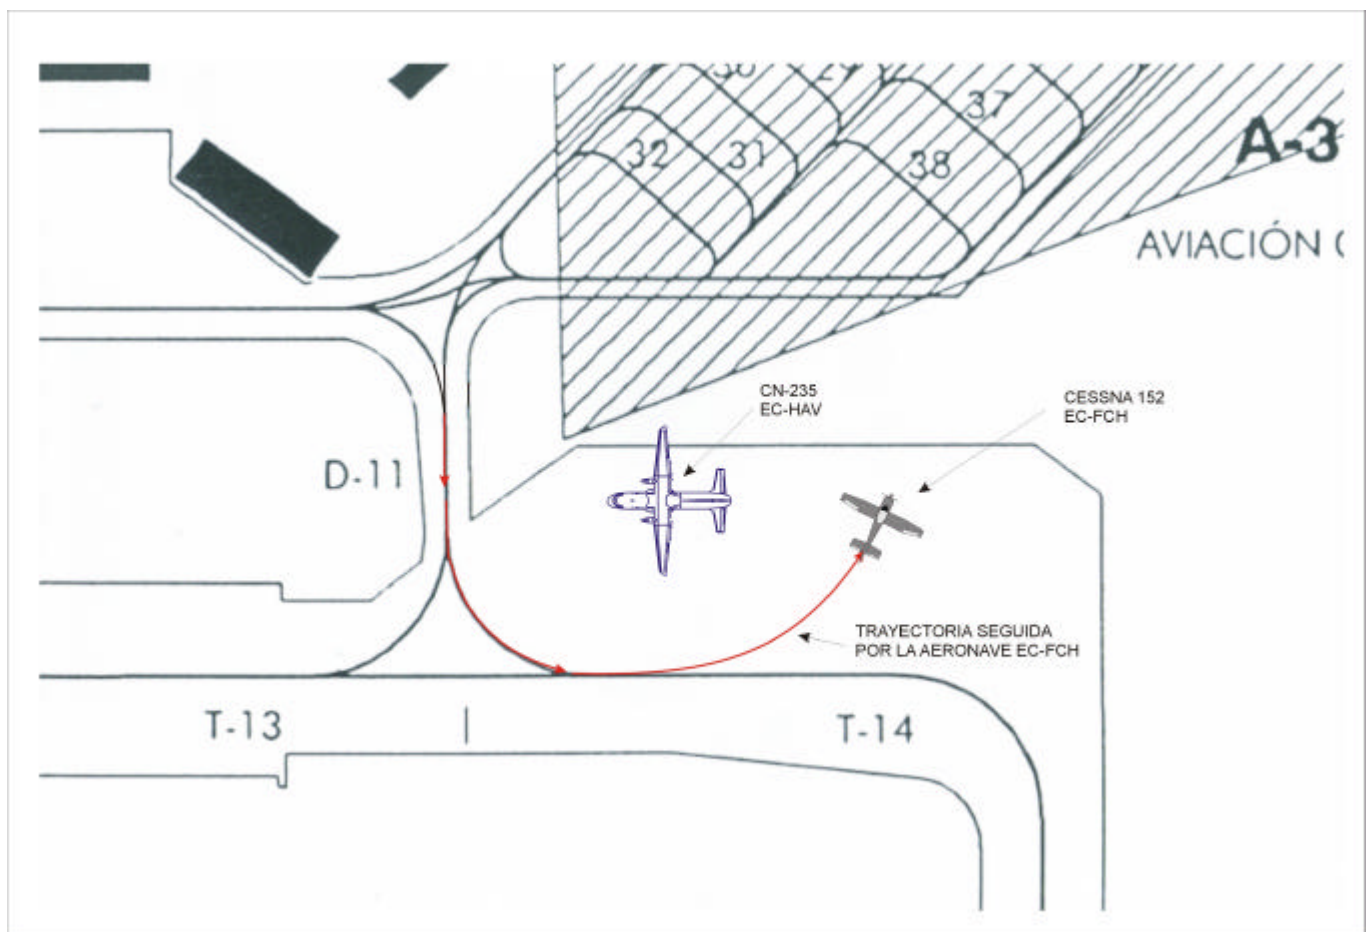
detrás de él, siendo sorprendida por el chorro generado por las hélices del CN-235, que estaba realizando la prueba de motores, lo que hizo que la aeronave Cessna 152 picara de morro y clavara el plano derecho en el suelo.

A consecuencia del hecho, la aeronave sufrió daños en la hélice y su cono, motor, plano derecho y amortiguador de la rueda de morro, resultando el piloto ileso.
