Matrícula: <b>EC-GAH</b>		Año de fabricación: <b>1988</b>		Categoría/peso: <b>DE 2.250 A 5.700 KGS.</b>	
Marca y modelo de la aeronave: <b>PZL MIELEC M-18A</b>					
Número de motores / marca y modelo. <b>1 / PZL KALISZ ASZ-621R-M18</b>					
Fecha: <b>3-AGOSTO-2000</b>		Hora local: <b>16:20</b>		Provincia: <b>CUENCA</b>	
Lugar del suceso: <b>PISTA EVENTUAL DE CAMPILLO DE PARAVIENTOS</b>					
<b>Lesiones</b>	Muertos	Graves	Leves/Ilesos	Piloto al mando (licencia): <b>PILOTO COMERCIAL DE AVIÓN</b>	
Tripulación			<b>1</b>	Edad: <b>60</b>	Total horas de vuelo: <b>1800 horas</b>
Pasajeros				Tipo de operación: <b>AVIACIÓN GENERAL – COMERCIAL – LUCHA CONTRA INCENDIOS</b>	
Otros				Fase de operación: <b>DESPEGUE</b>	
Daños a la aeronave: <b>IMPORTANTES</b>				Tipo de suceso: <b>PÉRDIDA DE CONTROL EN TIERRA</b>

## Descripción del suceso

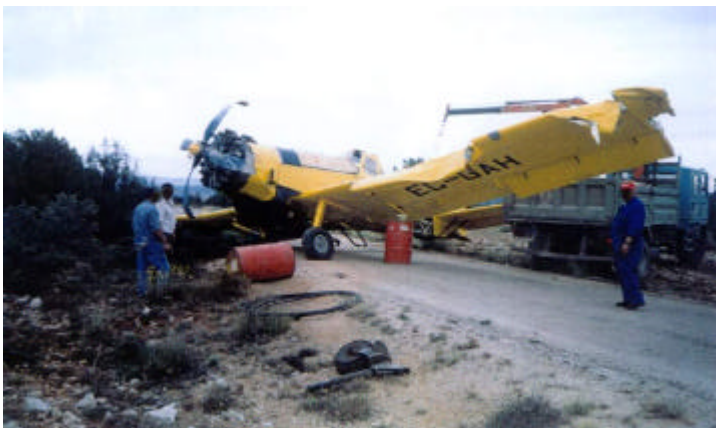
El piloto no pudo recuperar el control direccional de la aeronave, por lo que ésta se salió de la pista, y continuó rodando por el terreno adyacente. Luego colisionó con la valla de cerramiento del campo, la atravesó, y siguió rodando por la parcela colindante, impactando contra varios árboles. Posteriormente colisionó con un pequeño terraplén por cuya cima discurre un camino asfaltado, que ocasionó la rotura de la pata derecha del tren principal, y finalmente la aeronave se detuvo sobre el camino. No se produjo incendio.

A consecuencia de ello, la aeronave sufrió daños de importancia en ambos planos, tren de aterrizaje, parte inferior del fuselaje, hélice y motor. El piloto resultó ileso.
