Fecha: **23 SEP 2000** Hora local: **11:15** Provincia: **VALENCIA**
 Lugar del suceso: **TÉRMINO MUNICIPAL DE VILLAR DEL ARZOBISPO**

Matrícula: **EC-GGI** Año: **1995** Categ. / peso: **2.250 Kg. o menos**
 Marca y modelo: **ROBINSON R-44**
 Motores: Núm.: **1** Marca/modelo: **LYCOMING O-540-F1B5**

Tipo de operación: **AV. GENERAL – COMERCIAL – FOTOGRAFIA AÉREA**
 Fase de operación: **ATERRIJAJE**
 Tipo de suceso: **PERDIDA DE CONTROL**

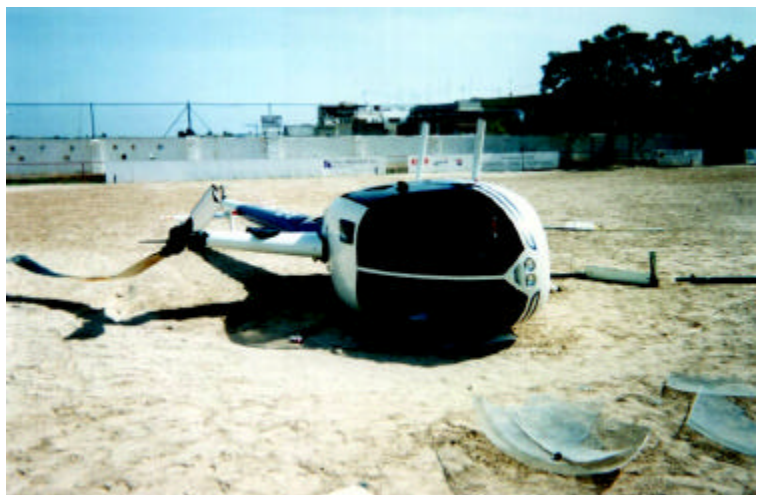
Los restos quedaron muy agrupados. En un solo conjunto estaba la práctica totalidad de la aeronave, la cual estaba apoyada sobre su costado derecho. En un radio de unos pocos metros se encontraban partes del patín derecho, trozos de una de las palas del rotor principal y elementos del cerramiento de la cabina. La otra pala del rotor principal estaba prácticamente entera aunque con grandes deformaciones.

Tras el accidente, el motor de la aeronave fue inspeccionado por un Centro de Mantenimiento Autorizado sin encontrarse ningún indicio de fallo anterior al accidente. Después de proceder a una revisión y reparación de las piezas afectadas, el motor quedó listo para el servicio.

En el lugar del accidente se encontró que el paso colectivo estaba en la posición de paso máximo.

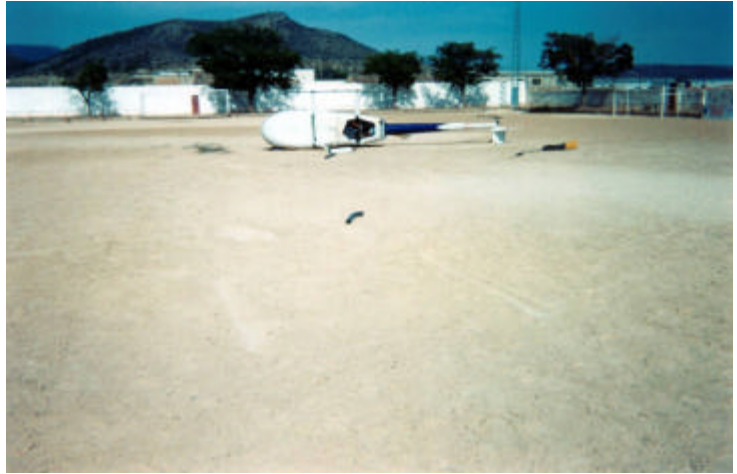
De las declaraciones y del examen de los restos y huellas se puede establecer que la aeronave impactó con una importante velocidad vertical, rebotó y volvió de nuevo al aire. En este primer impacto, se rompió probablemente el patín derecho, pues su huella estaba mucho más marcada. Al caer la aeronave por segunda vez, con el patín derecho roto, volcó hacia ese mismo lado, produciéndose la rotura de una de las palas del rotor principal, las deformaciones de la otra pala y los demás daños observados.

No hay evidencia de fallo mecánico previo ni de circunstancia exterior a la aeronave que pudiera ser causa del mismo.

Descartados los puntos anteriores, puede pensarse que la maniobra de aterrizaje resultó un tanto defectuosa. La actuación del piloto sobre la palanca del paso colectivo produjo un aumento del paso en las palas del rotor principal. El ángulo de ataque de las palas aumentó, la resistencia aerodinámica también y era necesario un aumento de potencia en el motor para seguir manteniendo su régimen de giro. Probablemente, en este caso las revoluciones disminuyeron y, como consecuencia, la sustentación del rotor principal disminuyó y la aeronave impactó contra el terreno.
