## INFORME CIAIM-20/2016

Abordaje del pesquero MADRE LUCÍA al pesquero MOISÉS DANIEL a 40 millas al Noroeste de cabo Ortegal (A Coruña), el 09 de septiembre de 2015

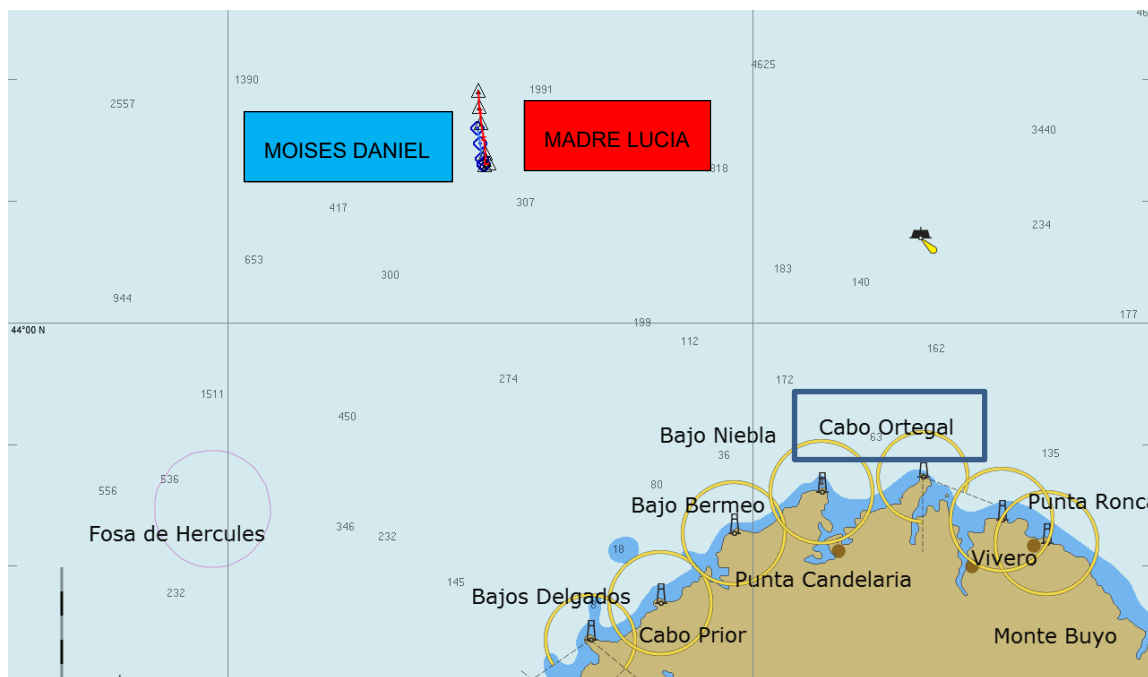
Figura 4. Posición de los pesqueros

El día 09 de septiembre de 2015 a las 23:35 horas, la embarcación de pesca (E/P) MOISÉS DANIEL se encontraba sin máquina por estar realizando tareas de mantenimiento en el motor principal cuando el patrón se percató de que una embarcación se dirigía hacia ellos a rumbo de colisión.

El B/P MADRE LUCÍA impactó con su proa en el costado de estribor de la E/P MOISÉS DANIEL.

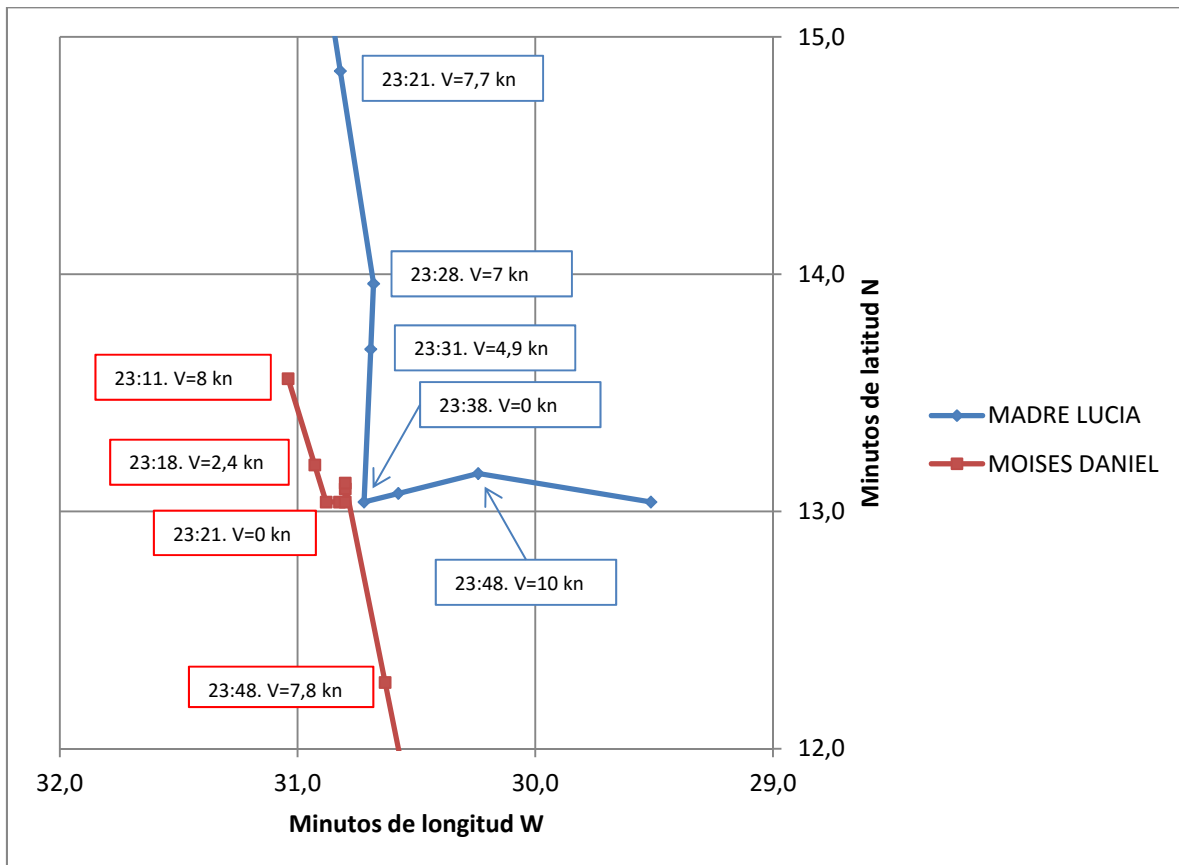
Figura 5. Trayectoria de los pesqueros (ampliación)

En la figura 5 se ha representado la trayectoria de ambos pesqueros en los minutos previos y posteriores al abordaje. En las figuras 6 y 7 se representan los datos de velocidad (en nudos) y rumbo de los dos pesqueros. Los datos de posición, rumbo y velocidad se han extraído de las cajas azules de ambos pesqueros. Las horas representadas en las figuras 5 a 7 son locales

En el momento del accidente la E/P MOISÉS DANIEL, alrededor de las 23:35 horas, se encontraba cambiando los filtros del motor principal y no tenía capacidad de gobierno ni de maniobra. Según las declaraciones de ambos patrones, las luces que exhibía la E/P MOISÉS DANIEL no eran las correspondientes a las exigidas por el Reglamento Internacional para Prevenir los Abordajes (en adelante RIPA), en su Regla 27 para buques sin gobierno. Ambos patrones desconocían las luces prescritas.
