COMISIÓN DE
INVESTIGACIÓN DE
ACCIDENTES
FERROVIARIOS

*Investigación del accidente
nº 0038/2008 ocurrido el 01.09.2008*

INFORME FINAL SOBRE LA INVESTIGACIÓN
DEL ACCIDENTE FERROVIARIO Nº 0038/2008
OCURRIDO EL DÍA 01.09.2008
EN LA ESTACIÓN DE DUEÑAS

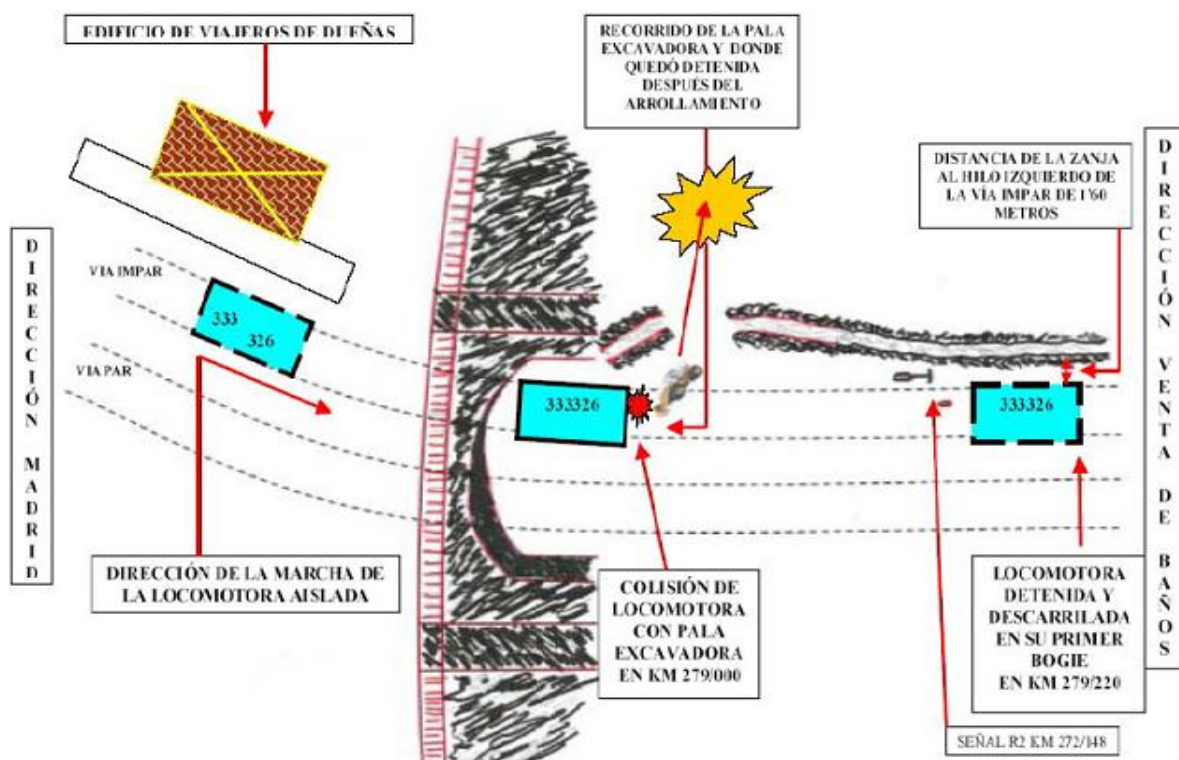
La locomotora aislada GLE57 (333326) a su paso por la vía I de la estación de Dueñas observa una pala retroexcavadora que se encontraba interceptando el galibo de la vía. El maquinista no puede evitar el arrollamiento de la pala a pesar de accionar el freno de emergencia. Como consecuencia del impacto el conductor de la pala retroexcavadora fallece y la locomotora descarrila interceptando ambas vías.
