COMISIÓN DE INVESTIGACIÓN
DE ACCIDENTES FERROVIARIOS

*Investigación del accidente
nº 0049/2011 ocurrido el 26.10.2011*

Informe final

INFORME FINAL SOBRE
EL ACCIDENTE FERROVIARIO Nº 0049/2011
OCURRIDO EL DÍA 26.10.2011
EN LA ESTACIÓN DE SANT POL DE MAR (BARCELONA)

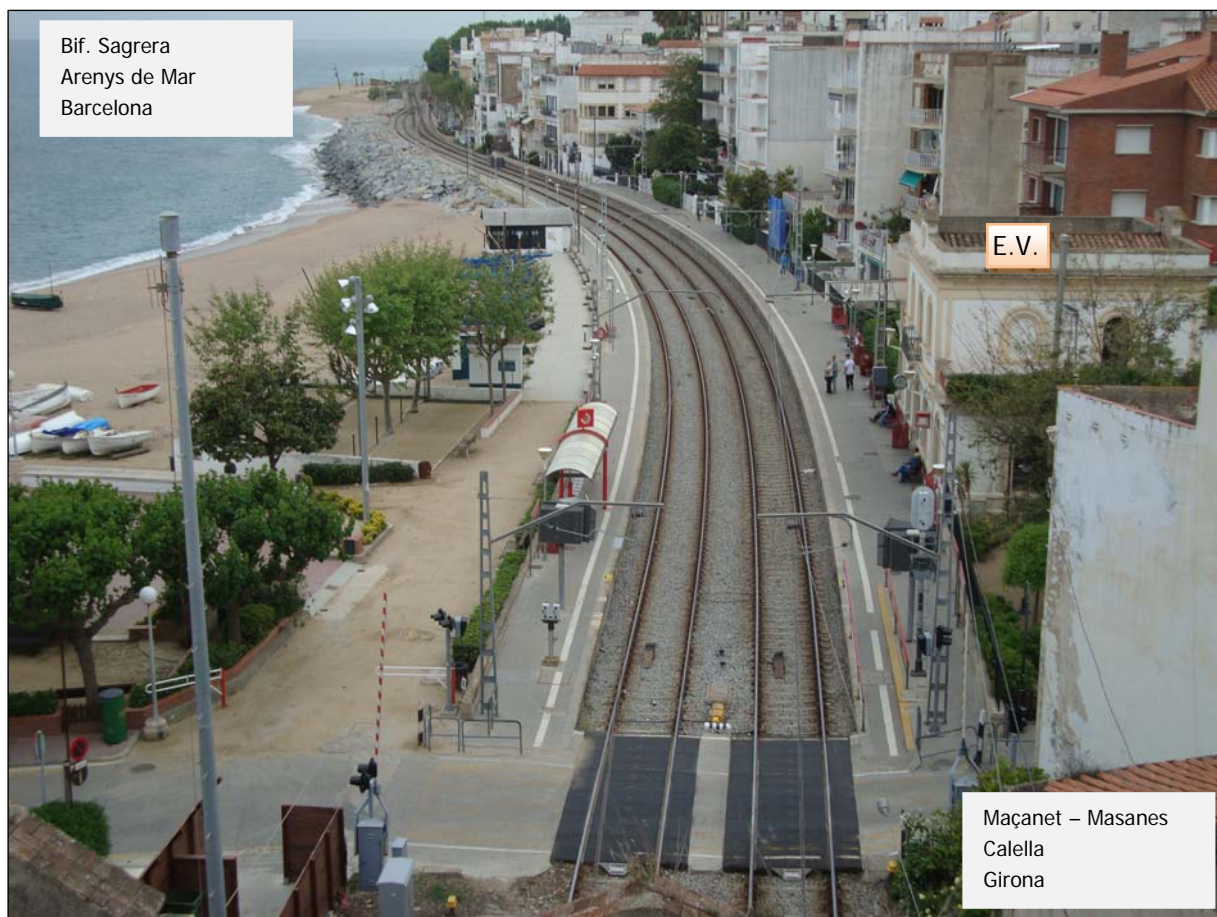
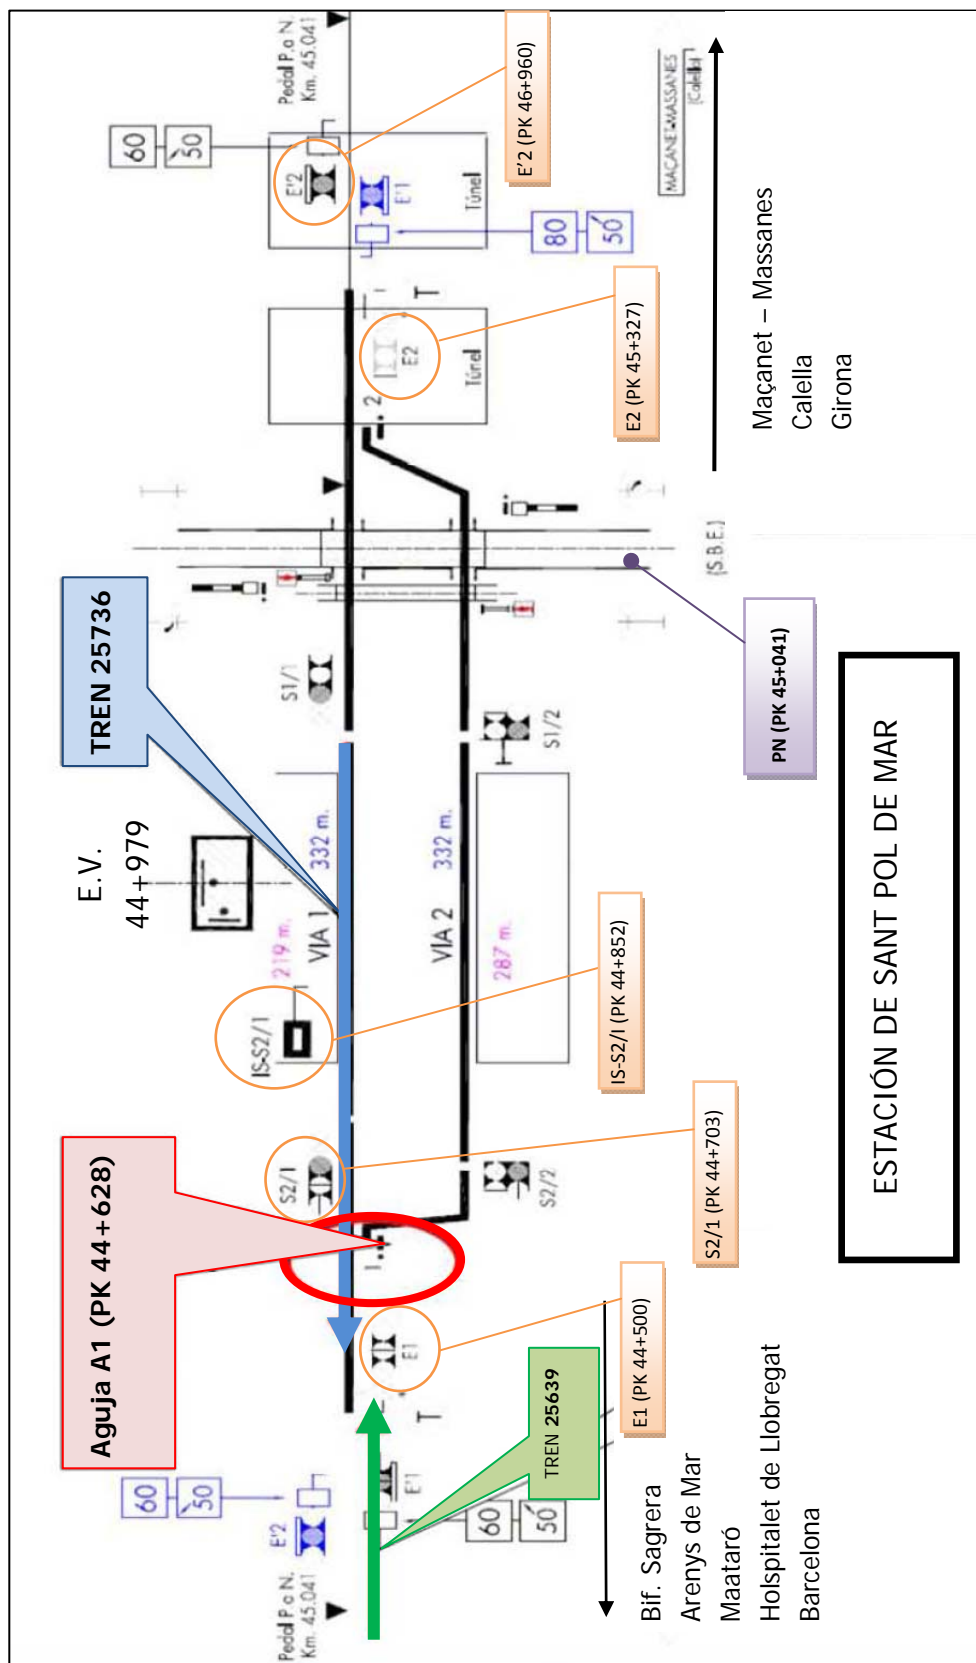
Croquis:

Estando delante de la señal indicadora de salida IS-S2/1, situada en vía 1, el tren 25736 reinicia la marcha, y rebasa la señal de salida S2/1 en indicación de parada. En ese momento el tren de viajeros 25639 se encuentra parado ante la señal de entrada E1, con itinerario de entrada establecido a vía 2. Se produce conato de colisión.

Tras el rebase actúa de urgencia el sistema ASFA Digital y el tren 25736 se detiene. Posteriormente éste retrocede, sin autorización, y se produce en la aguja número 1, que previamente había talonado, el descarrilamiento del segundo bogie del primer coche, los dos del segundo y el primer bogie del tercer coche.

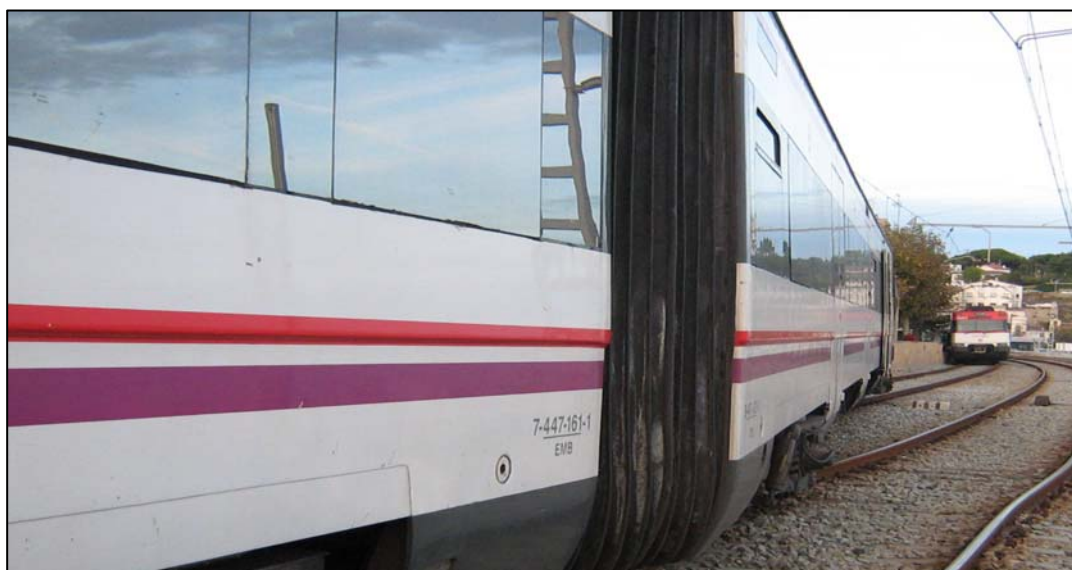
Trenes afectados. (Fuente Renfe Operadora)

Al reanudar la marcha, el sistema ASFA Digital le recuerda que está bajo una limitación, por lo que pulsa en el cuadro de mandos para reconocer la misma. Incrementa la velocidad hasta los 59 km/h, y cuando pasa por la baliza de la señal S2/1, que se encuentra en indicación de parada, actúa el freno de emergencia del sistema SAFA, recorriendo en total 240 metros hasta su total detención (una vez talonada la aguja nº1).

Está detenido durante 13 segundos, e inicia retroceso, alcanzando los 19 km/h y recorriendo otros 60 metros (pasando nuevamente por la aguja nº 1 y descarrilando).
