**Feu moteur lors de la mise en route
évacuation d'urgence par toboggans**

Aéronef	Airbus A320-211 immatriculé EC-ICQ
Date et heure	5 août 2009, 8 h 32 UTC ⁽¹⁾
Exploitant	VUELING AIRLINES, S.A
Lieu	Aérodrome de Paris Orly (94)
Nature du vol	Transport public régulier international de passagers
Equipage (de conduite)	Commandant de bord (PF), Copilote (PNF), 4 PNC
Conséquences et dommages	Moteur légèrement endommagé. Douze passagers légèrement blessés lors de l'évacuation.

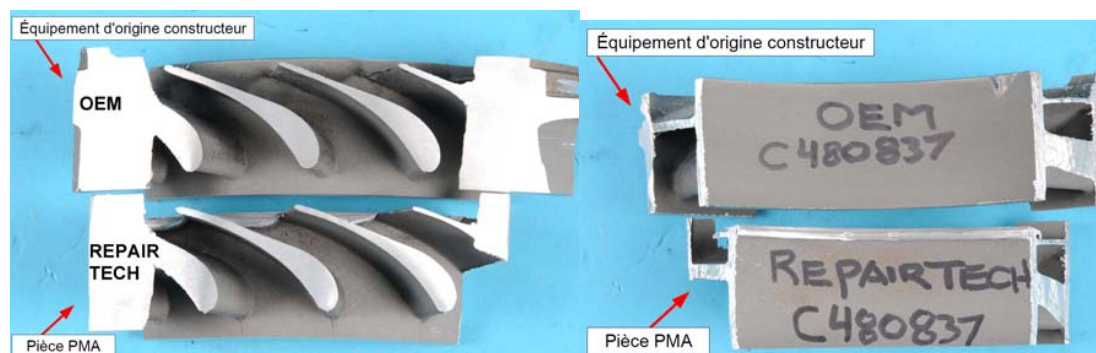
En novembre 2008, le stator d'origine a été remplacé par un autre de type « PMA ».

Il présente un état de surface (aubes et anneaux) plus rugueux et une géométrie différente de celui d'origine

Les coupes montrent des différences de profils de nervures (épaisseurs de queues, rayon de courbure du bord d'attaque et courbure de profil, aspect satiné) et d'embase de stator. Le bord d'attaque des aubes du stator PMA porte un bourrelet de matière résiduel qui provient de la fonderie. Ce bourrelet constitue un turbulateur. L'écoulement d'air est perturbé dès le bord d'attaque.

L'examen de la turbine montre que le disque et plus de la moitié des aubes présentent des fissurations en fatigue. Celles-ci sont probablement dues aux efforts générés par une perturbation de l'écoulement d'air en provenance du stator PMA. Les efforts cycliques, lors de chaque passage de pale devant une aube du stator, ont pu entraîner une mise en résonance transitoire et créer des contraintes en fatigue. La rupture d'une aube a provoqué un balourd, détruisant les paliers. Plusieurs éclats d'éléments de l'ensemble tournant à hautes températures ont provoqué l'inflammation du carburant accumulé au bas des capotages qui fuyait du raccord en T.
