## Informe técnico S-35/2012

# Colisión del buque de pasaje EUROFERRYS PACÍFICA contra la pasarela de pasajeros de la estación marítima del puerto de Ceuta, el 14 de agosto de 2011

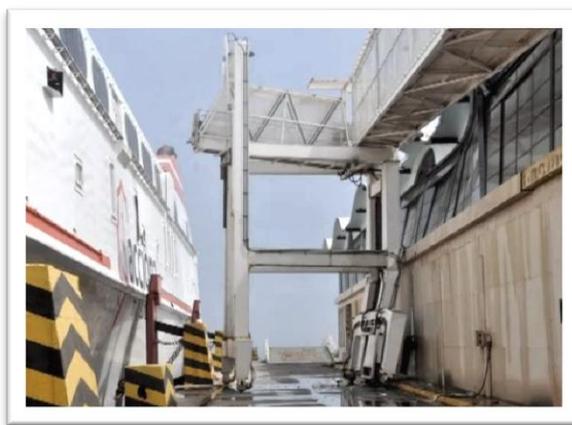
Figura 2. Vista del accidente

Durante la maniobra de atraque, el vigía de proa babor avistó el muelle y avisó al puente con la voz “*punte todo atrás*”, pero pese a la celeridad en la actuación, ésta no fue suficiente y el buque colisionó contra la pasarela de embarque de pasaje de la estación marítima número 2 a las 15:08 horas.

Los daños ocasionados por la colisión en la terminal de carga fueron importantes y el desembarco se tuvo que realizar a través de la rampa de acceso de vehículos. En Figura 2 se aprecian los daños ocasionados en la pasarela de embarque y en la terminal.

Figura 2) y posteriormente contra el edificio de la terminal, que sufrió daños severos al recibir una importante sacudida (Figura 6).

En las figuras 2 y 6 se pueden apreciar los daños sufridos en la terminal de carga.

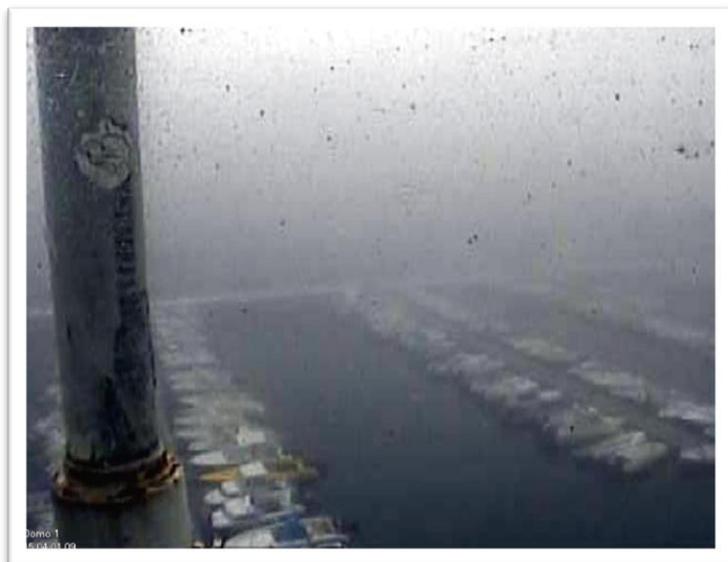
Figura 5. Visibilidad en el puerto de Ceuta en el momento del accidente

La figura 5 presenta una imagen obtenida de una cámara del circuito cerrado de televisión del puerto. En dicha figura, que reproduce el estado de visibilidad en el momento del accidente, se puede observar como la visibilidad, pese a ser reducida, era de entre 50 y 100 m, distancia equivalente a la eslora del barco. (Además, se advierte que la visibilidad podría ser incluso mayor, debido a la suciedad de la lente de la cámara de vigilancia con la que se hizo esta toma).

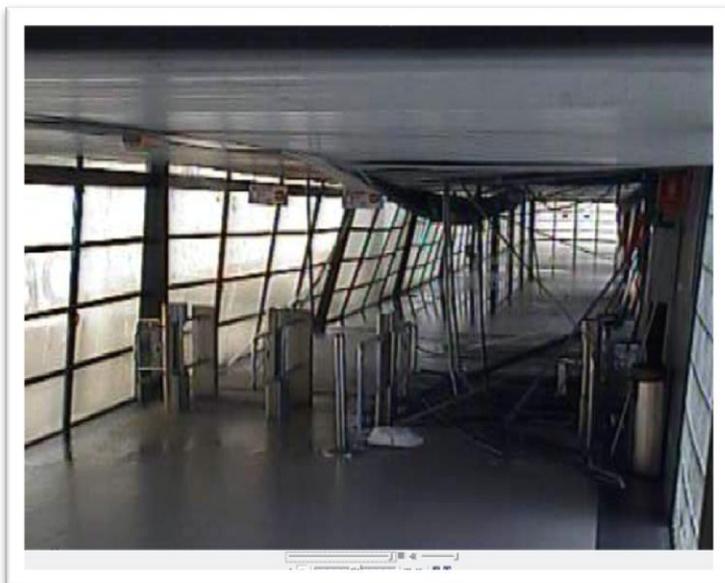
Figura 6. Daños en la terminal de pasaje de Ceuta

La estructura del barco no sufrió grandes daños, limitándose las averías al casco. La mayor parte de la energía que llevaba el buque fue absorbida en primera instancia por la estructura que soportaba la pasarela de embarque (parecida a la grúa de pórtico que se salió de sus railes y se deformó al impactar contra el edificio.

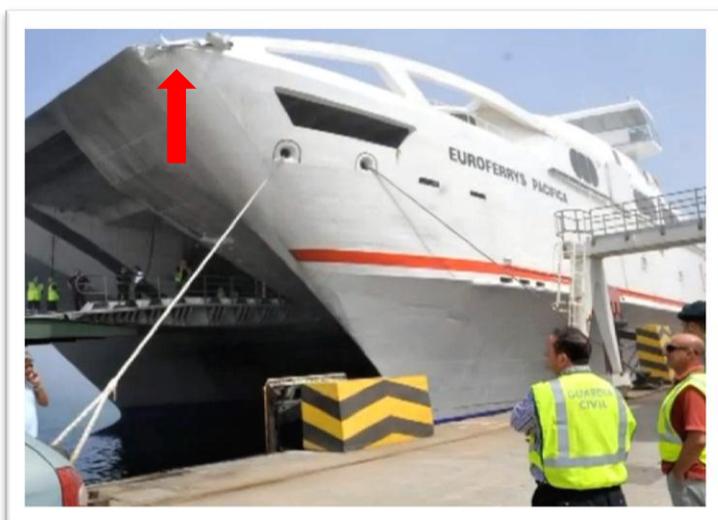
Figura 7. Daños en el casco del EUROFERRYS PACÍFICA

El EUROFERRYS PACÍFICA colisionó con la parte más a proa del casco de babor contra la pasarela de desembarco de pasajeros de la terminal del puerto de Ceuta sufriendo daños leves en el casco (ver Figura 7).

La colisión con la pasarela amortiguó el golpe para el buque, y posiblemente evitó que colisionara con el bulbo de proa-babor contra el muelle, provocando al buque unos daños que le podrían haber obligado a entrar en dique seco.
