Matrícula: EC-AZV		Año de fabricación: 1965		Categoría/peso: MENOS DE 2.250 Kg.	
Marca y modelo de la aeronave: PIPER PA-27					
Número de motores / marca y modelo. 2 / LYCOMING IO-540-C4B5					
Fecha: 2-MARZO - 2000		Hora local: 17:00		Provincia: BARCELONA	
Lugar del suceso: AEROPUERTO DE SABADELL					
Lesiones	Muertos	Graves	Leves/Ilesos	Piloto al mando (licencia): PILOTO PRIVADO DE AVIÓN	
Tripulación			1	Edad: 45	Total horas de vuelo: 430
Pasajeros				Tipo de operación: AVIACIÓN GENERAL – NO COMERCIAL - PLACER	
Otros				Fase de operación: RECORRIDO DE ATERRIZAJE	
Daños a la aeronave: IMPORTANTES				Tipo de suceso: PLEGADO DEL TREN

Descripción del suceso

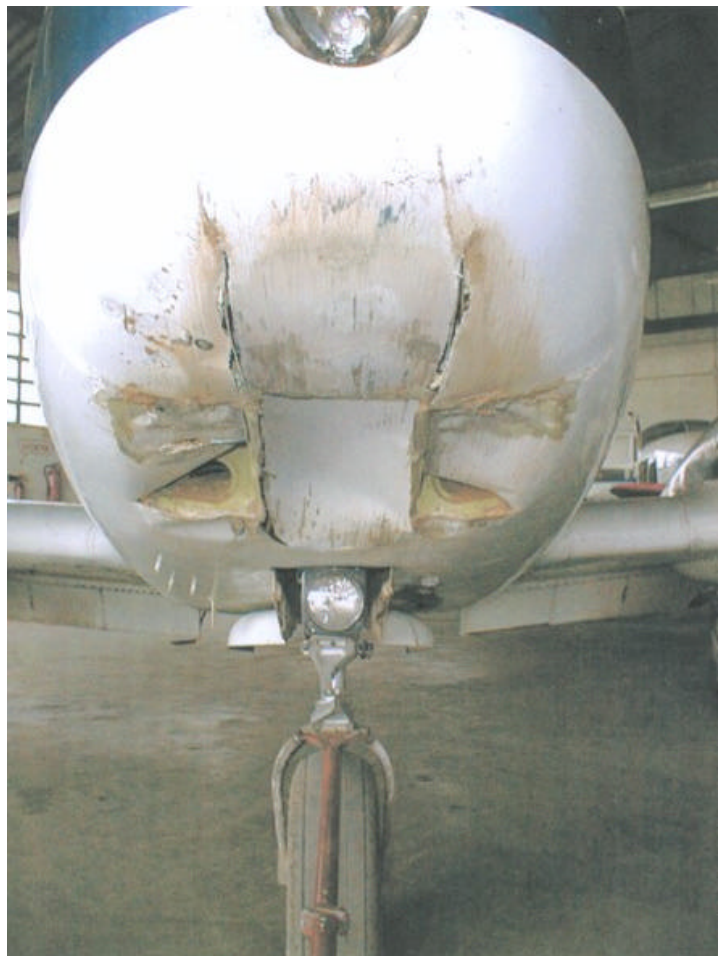
A consecuencia de ello, la aeronave sufrió daños en el morro, pata de morro, hélices y motores, resultando el piloto ileso.

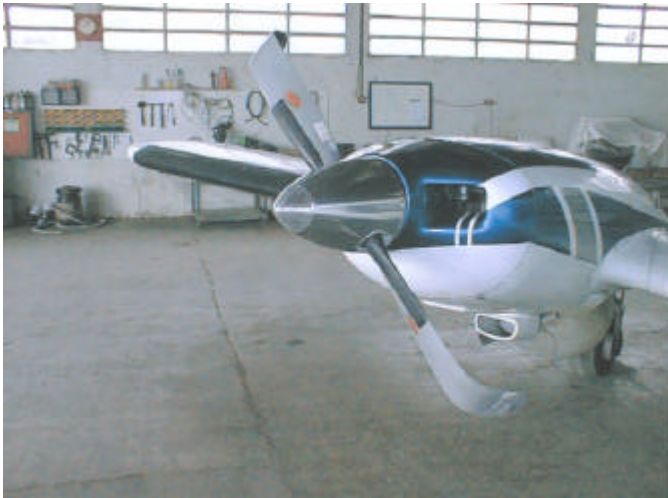
Después del evento, la aeronave fue llevada al taller, donde se realizaron diversas pruebas y comprobaciones del sistema de tren de aterrizaje, que resultaron satisfactorias, no hallándose

indicio alguno de fallo o mal funcionamiento del sistema.

Por ello, parece lógico descartar que el repliegue de la pata de morro se produjese por un funcionamiento anormal del sistema.

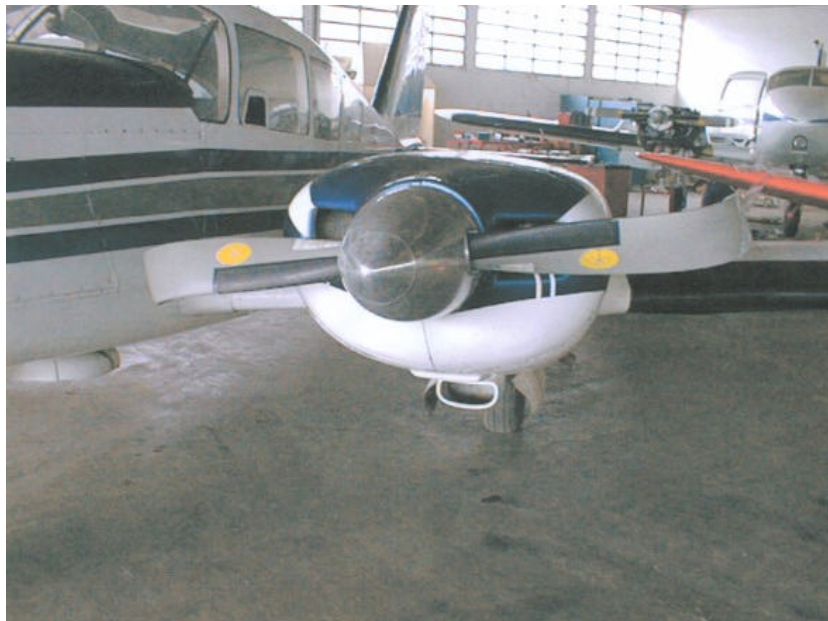
En consecuencia, todo apunta a que el piloto, una vez que la aeronave hubo posado las dos patas del tren principal sobre el pavimento, decidió retraer los flaps, pero en lugar de actuar sobre la palanca de dicho mando, lo debió hacer inadvertidamente sobre la de tren, de forma que la pasó a la posición “arriba”, lo que provocó que inmediatamente se iniciase la retracción del tren, si bien solamente llegó a plegarse la pata de morro, ya que ésta es la que se retrae primero.
