RESUMEN DE DATOS

Fecha y hora	Sábado, 25 de febrero de 2012; 15:14 h local¹
Lugar	Orce (Granada)

Matrícula	EC-YUN
Tipo y modelo	RANS S7 COURIER
Explotador	Privado

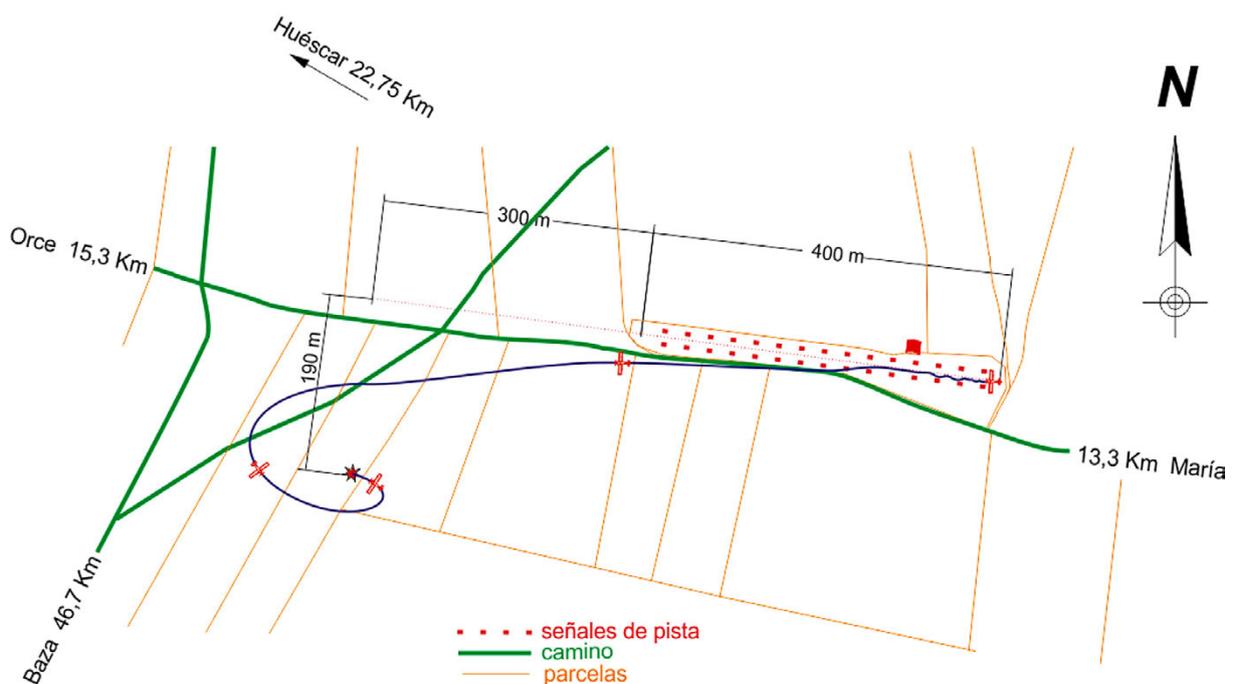
En esos momentos la aeronave inició un viraje continuo con el morro y el plano izquierdo bajos, hasta impactar con el terreno en un punto situado a 700 m desde el

Figura 1. Gráfico de situación y trayectoria de la aeronave

inicio de la carrera de despegue, y a 190 m de separación lateral hacia la izquierda respecto de la prolongación del eje de pista.
