Fecha: 23 NOV 2000	Hora local: 12:52	Provincia: TENERIFE
Lugar del suceso: AEROPUERTO DE TENERIFE - SUR

Matrícula: EC-EIQ	Año: 1973	Categ. / peso: 2.250 Kg. o menos
Marca y modelo: CESSNA F150L		
Motores: Núm.: 1	Marca/modelo: TELEDYNE CONTINENTAL O-200-A

Tipo de operación: AVIACIÓN GENERAL – INSTRUCCIÓN – SOLO
Fase de operación: ATERRIAJE – TOMA DE CONTACTO
Tipo de suceso: APLASTAMIENTO PATA DE PROA

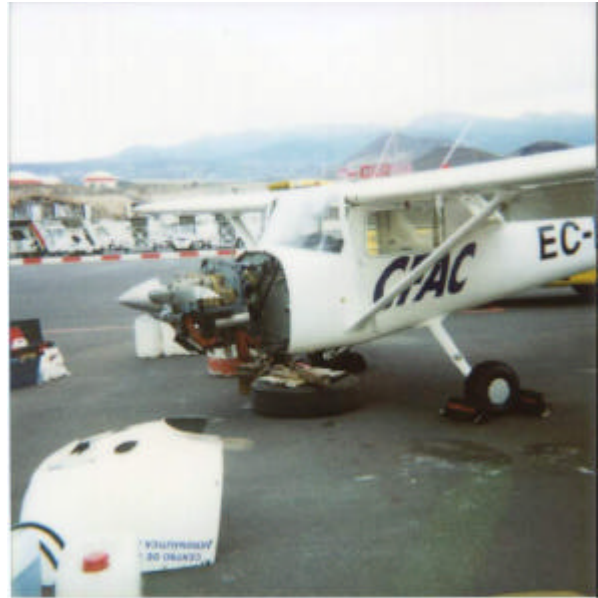
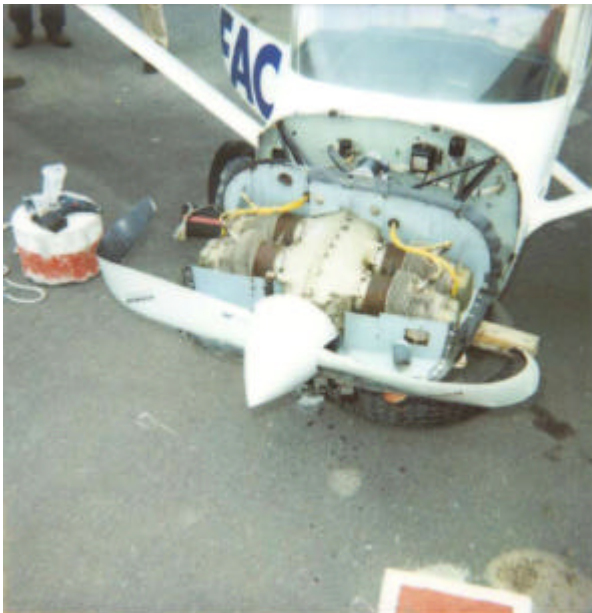
La aeronave sufrió la rotura del tren de morro y daños en la bancada, hélice, motor y capó inferior.

De las declaraciones del piloto y del instructor se obtiene la siguiente información: La primera toma se efectuó con normalidad, tras ella, la aeronave se incorporó a viento en cola derecha y se estableció en final para una segunda toma. En esta ocasión, la aeronave tocó simultáneamente con las tres ruedas yéndose de nuevo al aire por espacio de varios metros. A continuación, cayó al suelo sobre su rueda de morro, produciéndose los daños que se relatan en el apartado anterior.

La causa más probable del accidente fue que el piloto no realizó apropiadamente la maniobra de aterrizaje y por ello tocó con las tres ruedas a la vez y con velocidad vertical suficiente como para rebotar e irse de nuevo al aire. Tampoco pudo recuperar, tras el bote, el control de la aeronave produciéndose el impacto de la rueda de morro contra la pista. La presencia de rachas ligeras de viento de cola no justifican por si mismas el accidente.
