INFORME TÉCNICO A-019/2000

Accidente ocurrido el día 23 de junio de 2000 a la aeronave CESSNA 182-J, matrícula EC-GMJ, en la zona «Les Agulles», en las montañas de Montserrat, en el término municipal de El Bruc (Barcelona)

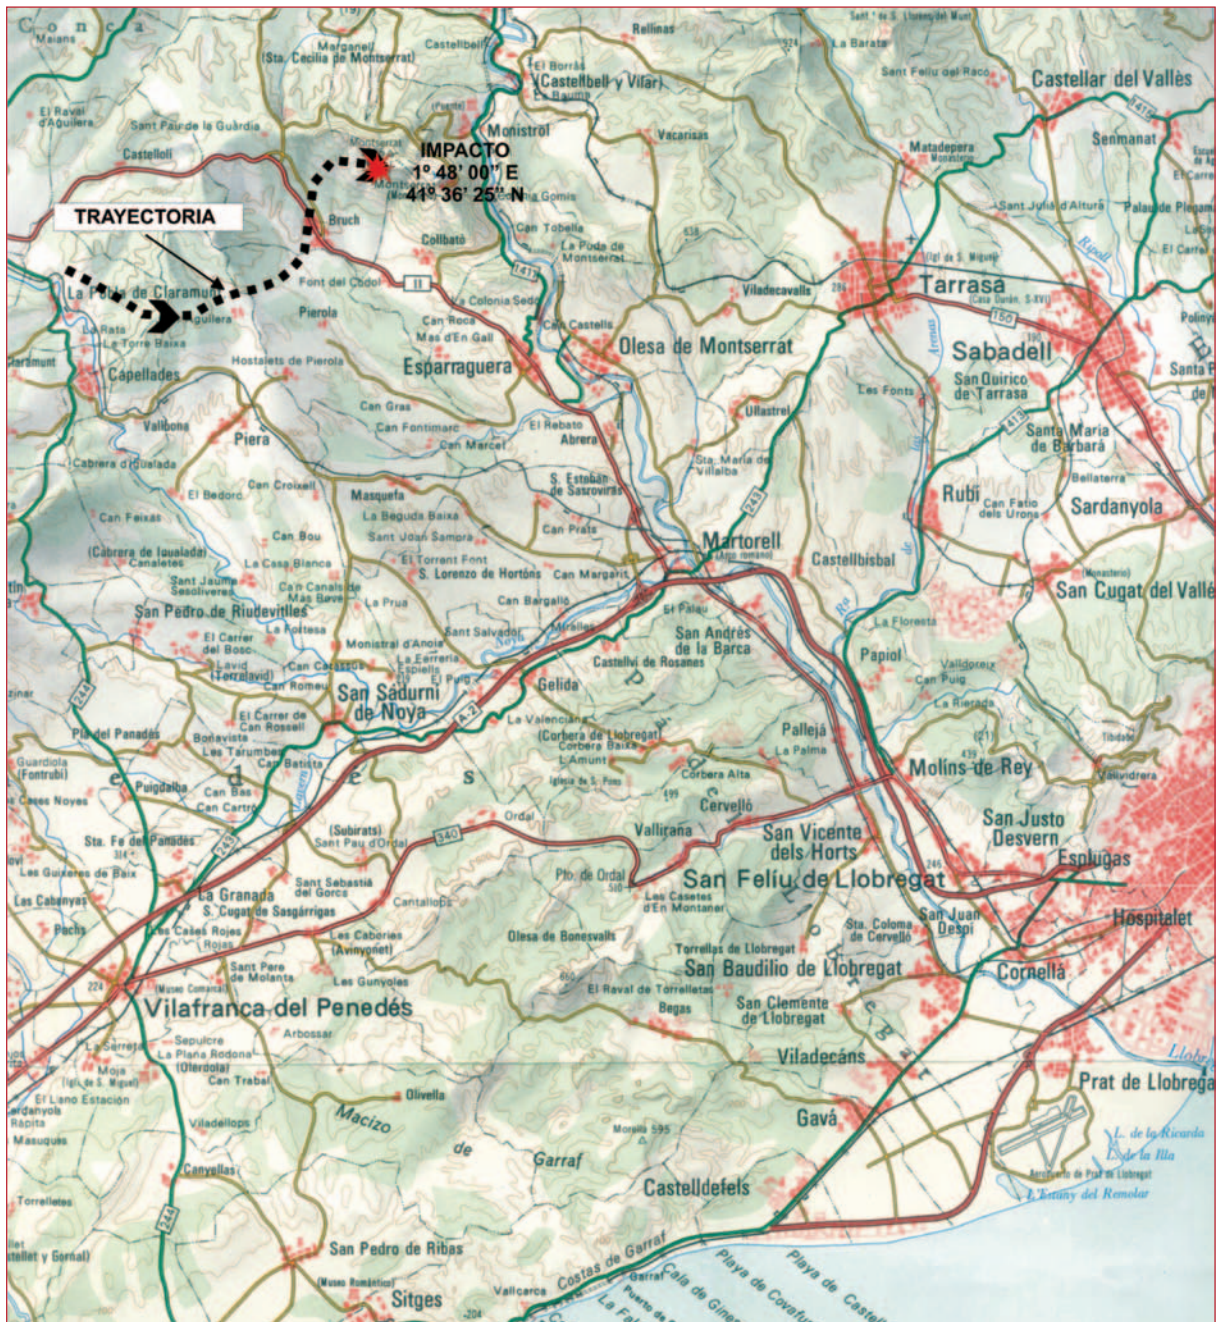
Figura 2. Superposición de la traza radar sobre el mapa

En la Figura 2 de dicho Apéndice A se muestra la última presentación radar superpuesta sobre un mapa de la zona, incluyéndose también las coordenadas geométricas del punto del último contacto radar: 01° 48' 00'' E/41° 38' 25'' N, que está muy cercano al de impacto.

Asimismo, se puede observar en las figuras citadas anteriormente que, a partir de las 18:50 h aproximadamente, la dirección de vuelo cambia de forma un tanto aleatoria, dando incluso la impresión de ser errática y sin dirigirse de forma clara hacia el aeropuerto de destino.

El último contacto radar se produjo a las 18:55:53 h en una posición correspondiente a una distancia de 24,6 MN en el radial 325 del VOR de Barcelona.
