COMISIÓN DE INVESTIGACIÓN
DE ACCIDENTES FERROVIARIOS

Informe final

INFORME FINAL SOBRE
EL INCIDENTE FERROVIARIO Nº 34/2012
OCURRIDO EL DÍA 09.05.2012
EN LA ESTACIÓN DE ASTILLERO (CANTABRIA)

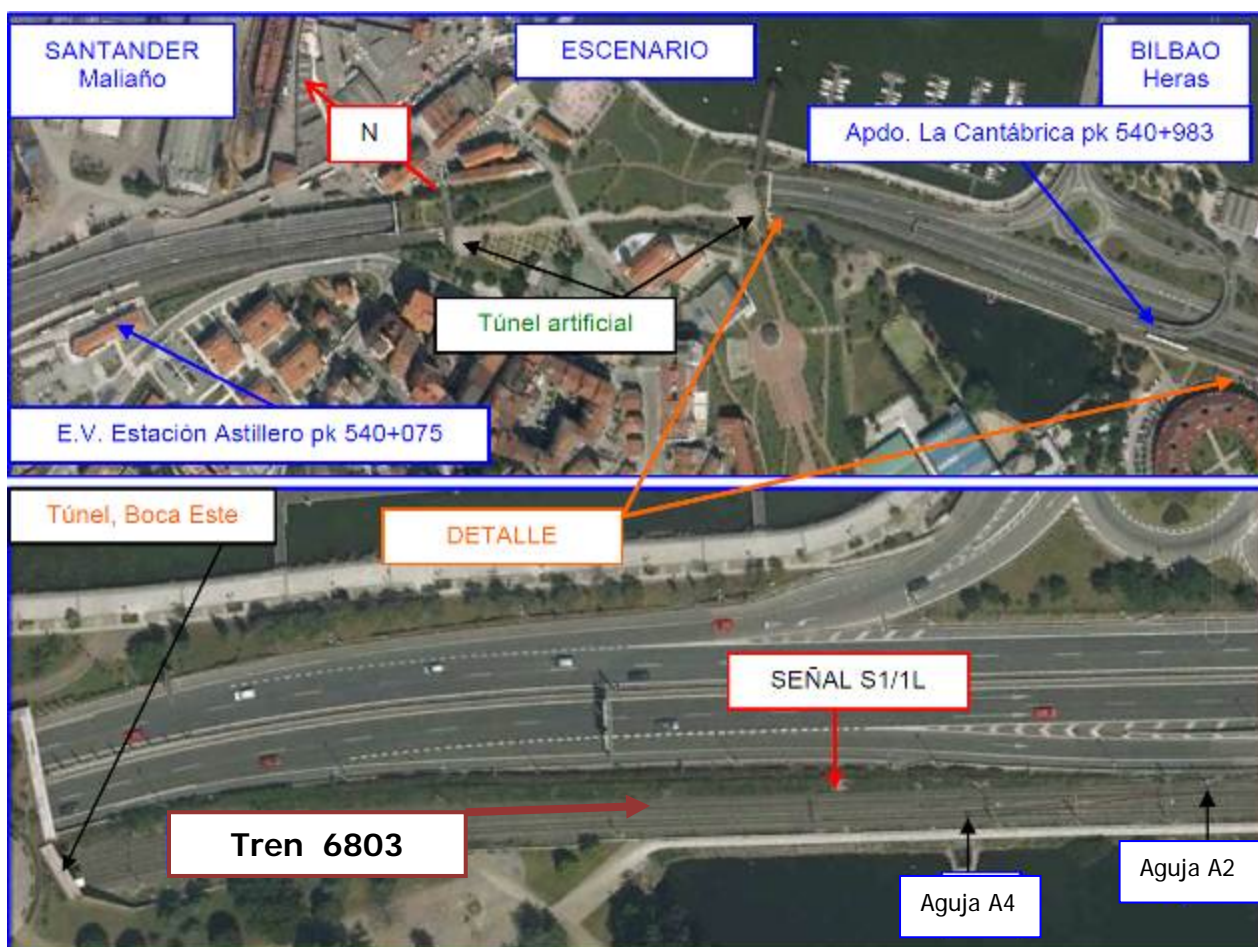
Croquis (Fuente: Feve)

A continuación se adentra en un falso túnel, alcanzando una velocidad de 65 km/h, y tras percatarse el maquinista del estado de la señal S1/1L (PK 540+782) en indicación de parada (rojo) actúa sobre la seta de urgencia, rebasando dicha señal en 17 metros.

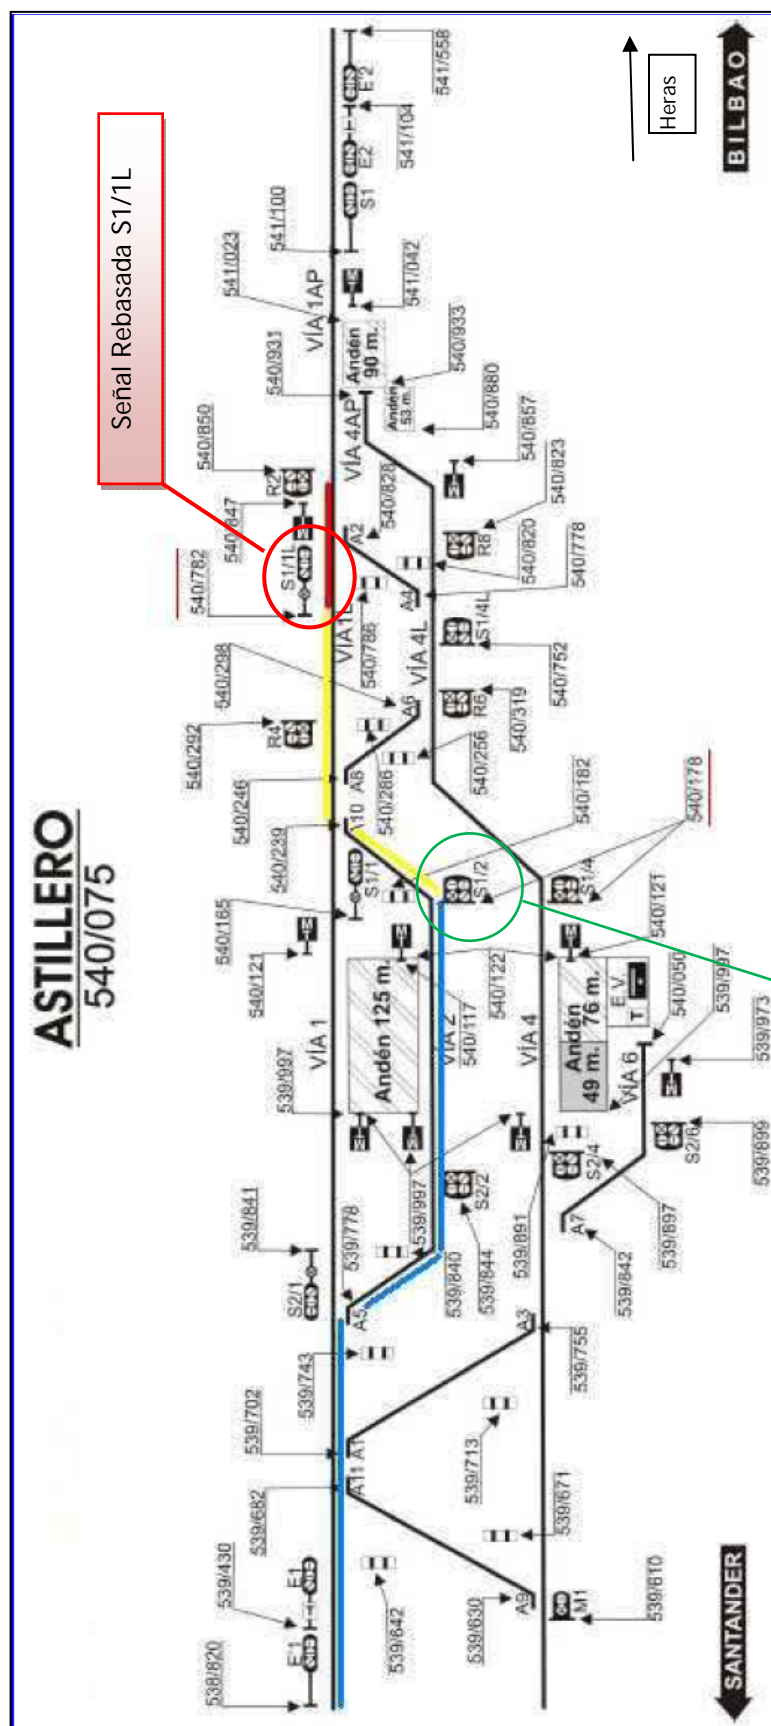
Señal S1/2 en indicación de parada, reconocida por el maquinista como anuncio de precaución.

La indicación de la señal S1/2 era de aviso de parada (amarillo), pero el maquinista la reconoce como anuncio de precaución (verde - amarillo) e incrementa la velocidad. Se incumple el artículo 2/03/00 del RS, al pasar ante una señal en aviso de parada y no ponerse en condiciones de detenerse ante la siguiente señal.

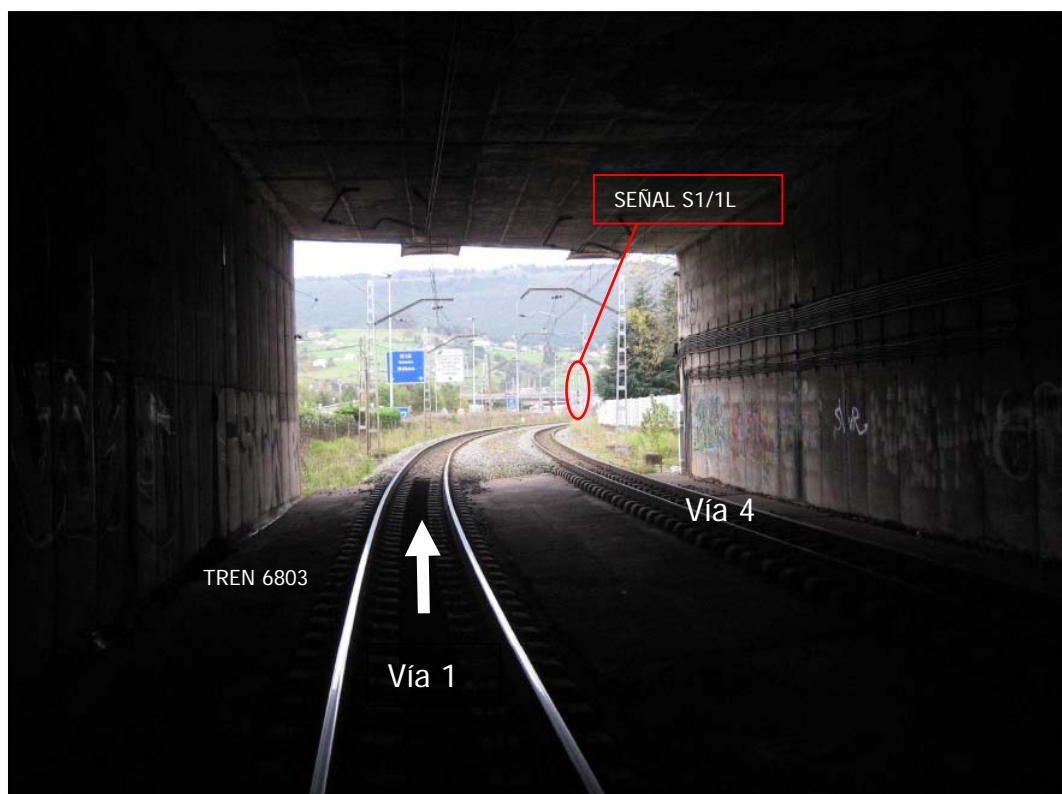
La señal S1/1L (PK 540+782) es alta de tres focos y la distancia de visibilidad, en el sentido de la marcha, es de unos 210 metros. Está dotada de baliza ASFA de pie de señal pero no de previa.

Visibilidad de la señal S1/1L desde el interior del falso túnel. A la izquierda vía 1 (general) y a la derecha vía 4. El tren circulaba por la vía 1. Vista hacia lado Bilbao. (Fuente: Feve)

La visibilidad de la señal S1/1L es de 210 m. Esta señal carece de baliza previa.

Destinatario final	Número	Recomendación
Feve	34/12-1	En la formación impartida al personal de conducción incidir en las actitudes y comportamientos que son fuente de riesgos para la circulación, insistiendo en el estricto cumplimiento del Reglamento de Circulación de Trenes y del Reglamento de Señales de Feve.
Feve	34/12-2	Estudiar la posibilidad de dotar a la señal S1/1L de baliza previa.

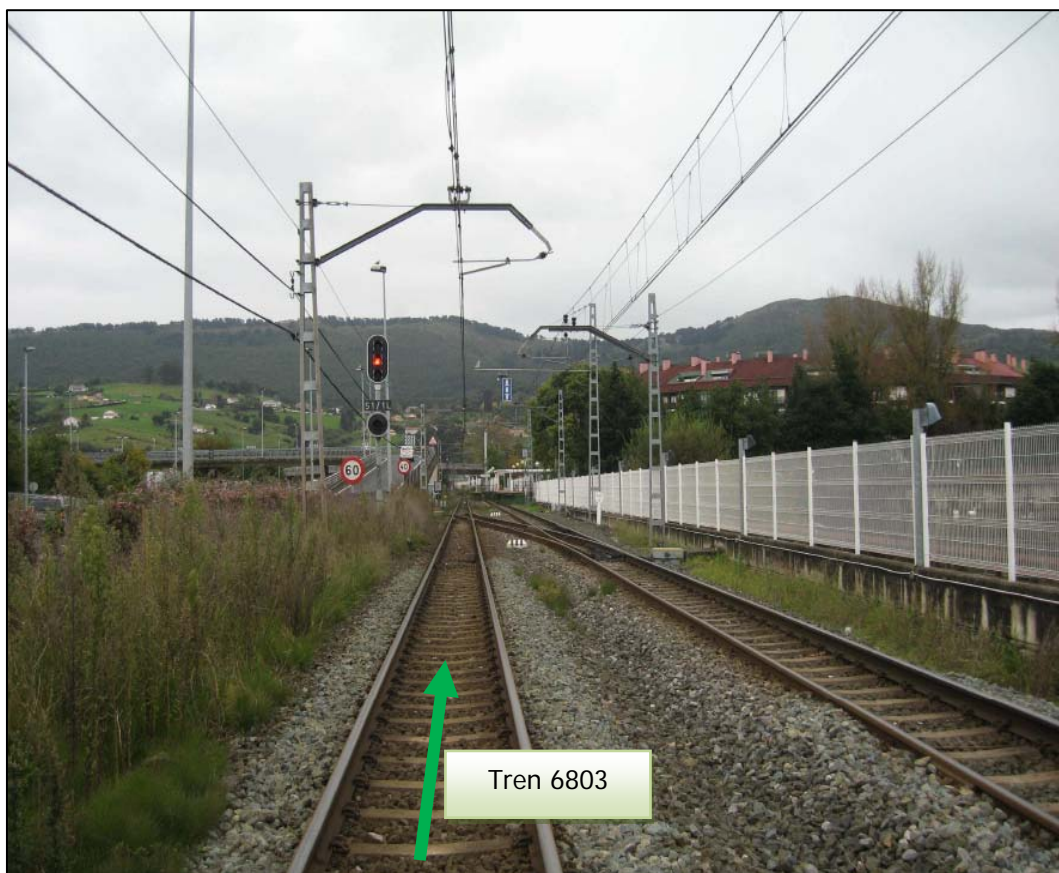
Vista señal S1/1L y escape A2/A4. Señal de Astillero al fondo.
Vista hacia lado Bilbao. (Fuente: Feve)

Asimismo, se rebasa la señal S1/1L, que se encuentra en todo momento en indicación de parada. Se incumple el artículo 2/04/00 del RS, al no detenerse ante la señal que ordenaba parada.
