COMISIÓN DE INVESTIGACIÓN
DE ACCIDENTES FERROVIARIOS

*Investigación del accidente
nº 0017/2011 ocurrido el 23.04.2011*

INFORME FINAL SOBRE
EL ACCIDENTE FERROVIARIO Nº 0017/2011
OCURRIDO EL DÍA 23.04.2011
ENTRE LAS ESTACIONES DE BELLVITGE-AGUJA 674+835
Y BARCELONA SANTS (BARCELONA)

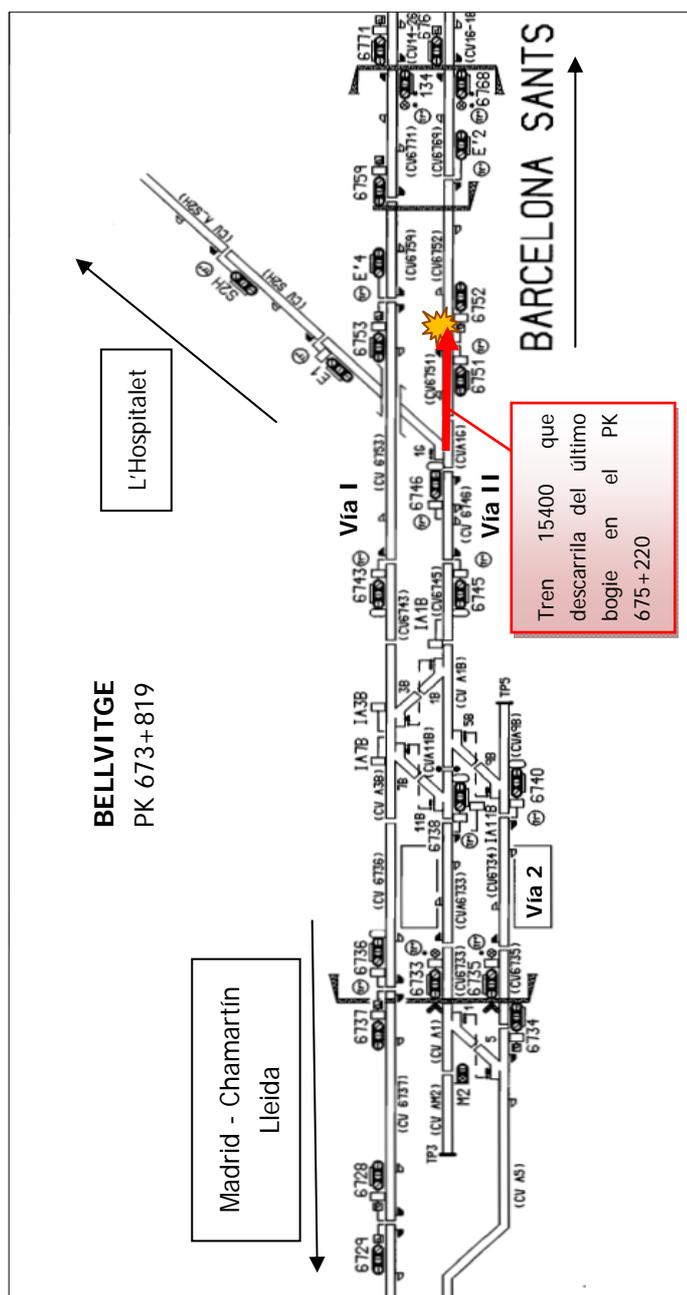
Croquis:

El tren de viajeros de media distancia 15400, de la empresa ferroviaria Renfe Operadora, procedente de Lleida Pirineus y destino Barcelona Estació de França, efectúa paso por la estación de Bellvitge y tras recorrer unos 1.200 metros, el maquinista se percató de que el tren no circulaba con normalidad y aplica freno de servicio llegando a detener el tren. Se lo comunica al puesto de mando, indicando que iba a reconocer el tren, comprobando que el último bogie estaba descarrilado.

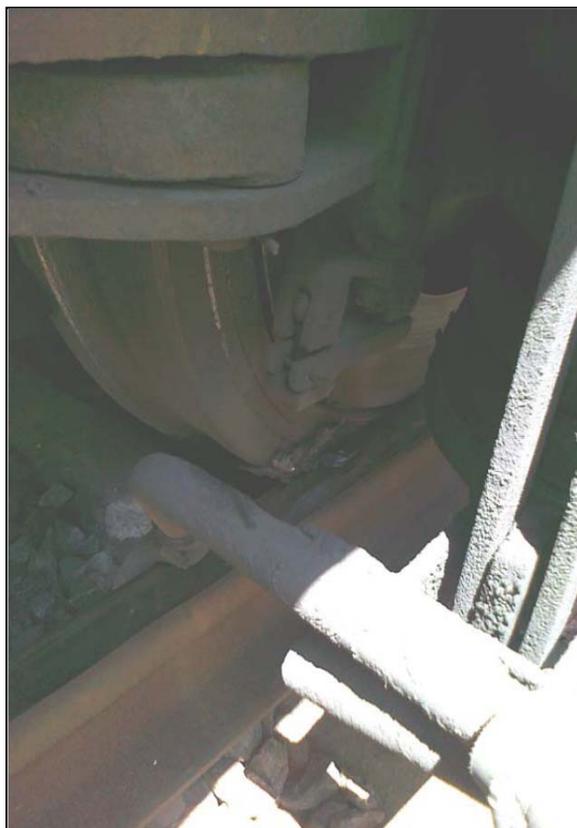
Rueda descarrilada del eje 12 del lado derecho en el sentido de la marcha. Fuente: Renfe Operadora

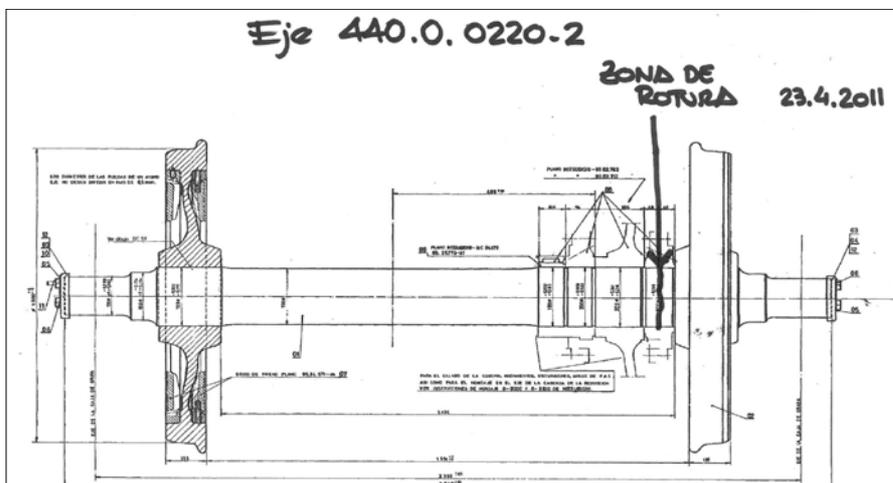
- La investigación ha mostrado que el eje ha roto a partir de una fisura que ha progresado por mecanismos de fatiga, y cuyo inicio se ha originado en una zona de la superficie del eje donde ha existido un arco eléctrico. Éste ha provocado la transformación cristalográfica del acero en esa zona, creando un área muy localizada de una elevada fragilidad y muy probablemente microfisuras y/o micro-cavidades.

- Se ha constatado que la toma de tierra del eje se encontraba en muy mal estado, evidenciando la ausencia de contacto entre el electrodo y el aro de toma de tierra desde hace largo tiempo. El estado de esta pieza del eje explica el porqué han podido producirse arcos eléctricos en la zona de los rodamientos. Las corrientes parásitas del vehículo, al no poder descargarse a tierra a través de las zonas diseñadas para tal efecto, lo han realizado por aquellos lugares en los que le ha sido posible

Renfe Operadora, tras este suceso, ha modificado el plan de mantenimiento de la serie afectada (440 - 470), incluyendo la revisión del anillo de deslizamiento de la escobilla en la segunda intervención IE y en la R.

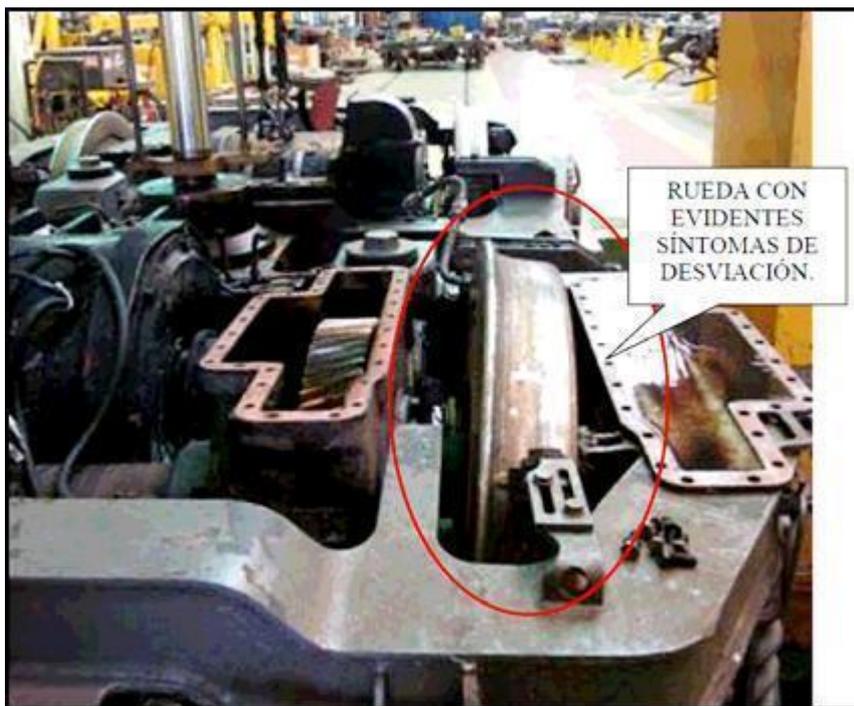
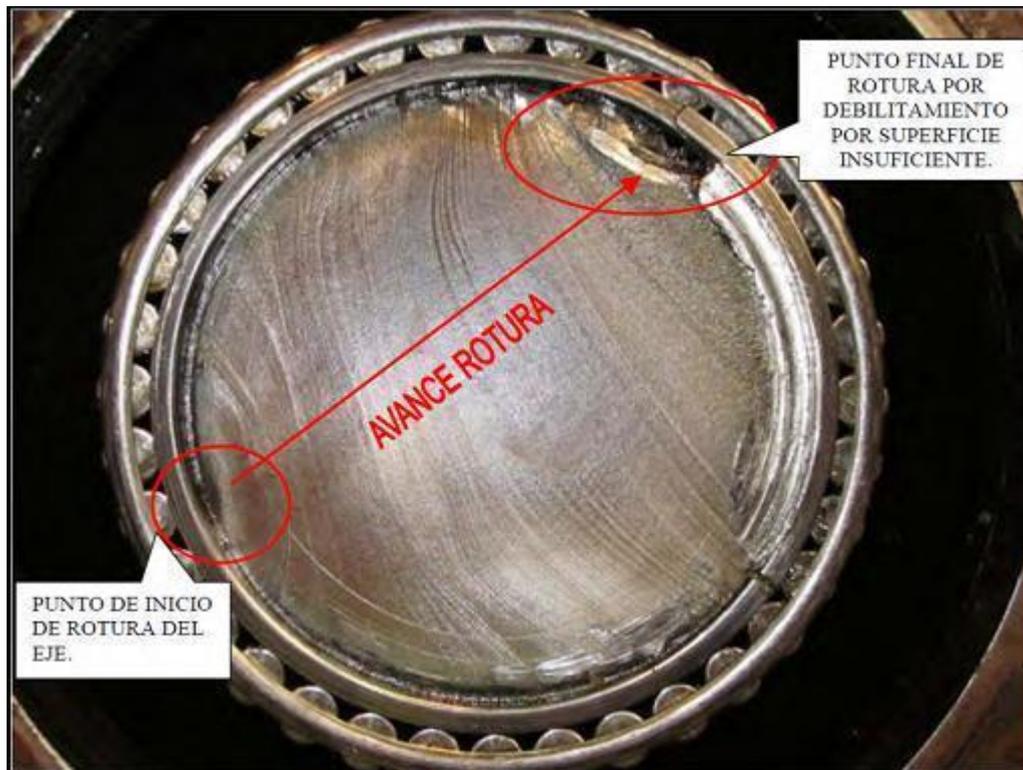
El día 03/05/2011 en el TCR de Vilanova i la Geltrú, una vez se han independizado los ejes del bastidor del bogie descarrilado, se le realiza ensayo de ultrasonidos al eje número doce, detectándose una fractura aproximadamente a 567 milímetros del extremo del eje. Seguidamente se procede al decalado del rodamiento, observando la fractura total del eje y una fisura exterior en éste, por debajo de la pista interior del rodamiento externo de la reductora, que avanza hasta completar el 80% del diámetro del eje, rompiendo por debilitamiento la parte restante.

Se constata en el eje número doce la existencia de una fisura que avanzó hasta completar el 80% de su diámetro, rompiéndose por debilitamiento la parte restante.
