RESUMEN DE DATOS

Fecha y hora	Domingo, 25 de enero de 2009; 13:34 h
Lugar	Ladera norte de la Montaña de la Crucita (Tenerife)

Matrícula	EC-DSD
Tipo y modelo	PIPER PA-28-161
Explotador	Privado

INFORME

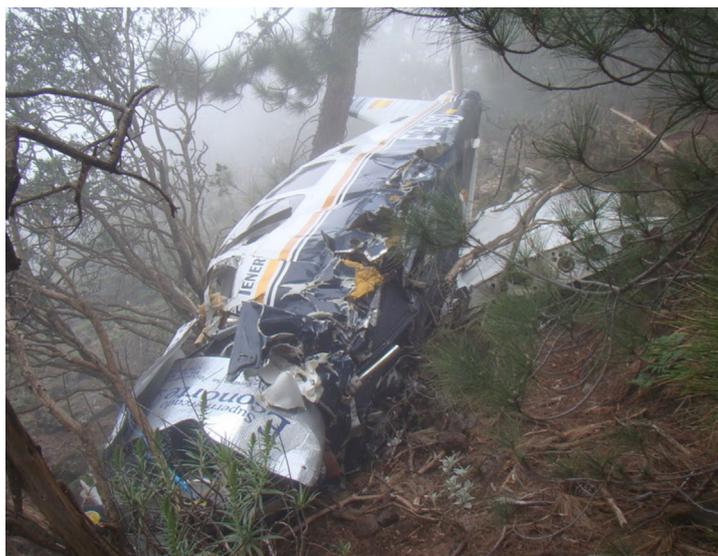
La aeronave impactó contra la ladera norte de la Montaña de la Crucita, en una zona muy abrupta, resultando destruida. El impacto fue con el morro, y, a continuación, la aeronave se arrastró por el terreno sobre el costado izquierdo del fuselaje, arrancando algunos pinos, dañando a otros y perdiendo las alas en este proceso.

La figura 1 es una fotografía de los restos, que muestra la posición final y estado de estos. Como se puede observar, la cabina terminó apoyada en el costado derecho y, aunque sufrió muchos daños, prácticamente mantuvo su forma y volumen, lo que permitió mantener unas buenas condiciones de supervivencia para sus ocupantes, lo que se tradujo en que, a pesar de la violencia del impacto, estos resultaran sólo con heridas graves. Los ocupantes fueron evacuados por medios aéreos por los equipos de salvamento.

Figura 1. Restos de la aeronave

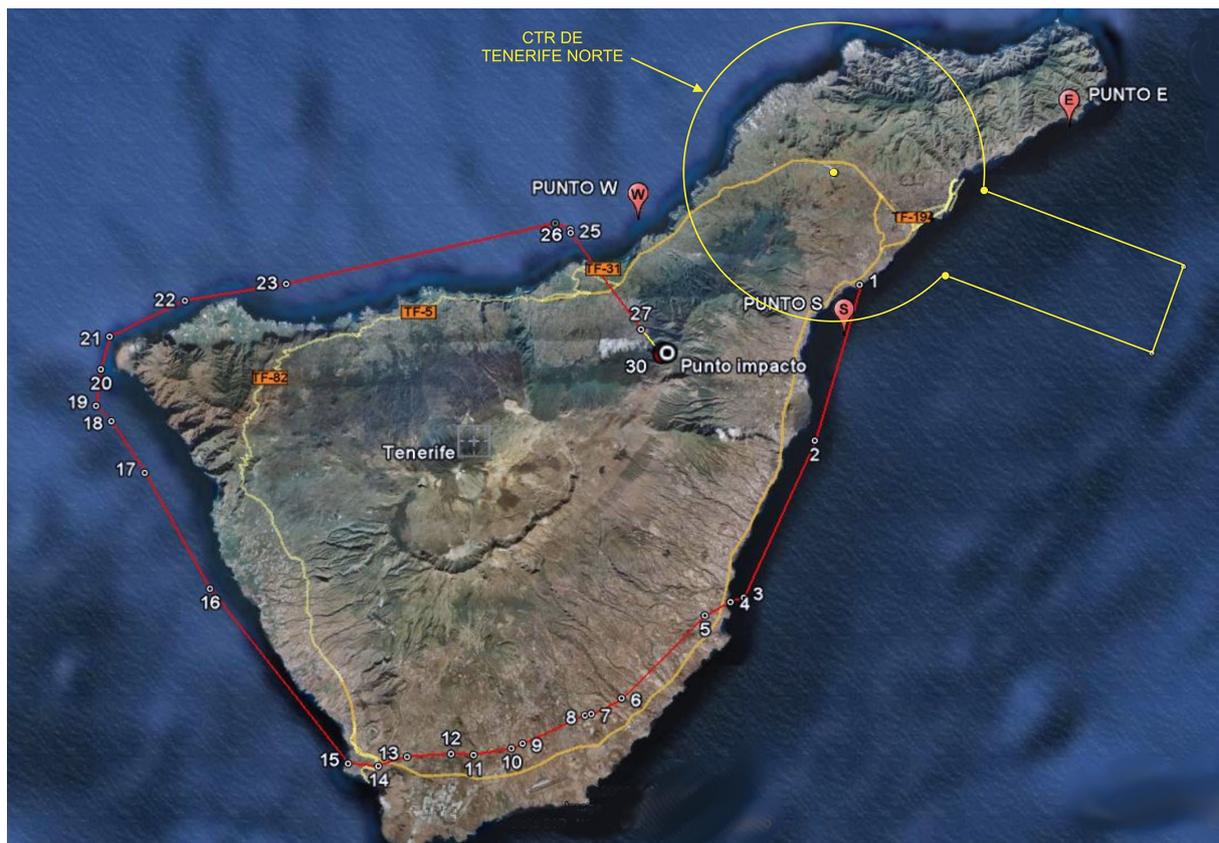
Figura 2. Trayectoria seguida por la aeronave

3. La referencia 20 corresponde al sobrevuelo de la localidad de Teno en donde control avisó del inicio de la degradación de las condiciones ambientales en el aeropuerto y, en la 24, la aeronave ya había realizado el viraje hacia el punto S, tomando un rumbo por el exterior del CTR. La latitud $28^{\circ}26'53''N$ de la referencia 24 es inferior a la del punto W de notificación VFR ($28^{\circ}27'00''N / 16^{\circ}30'00''W$), e indica que el viraje se realizó antes de sobrevolar dicho punto y que, por tanto, la posición real era diferente a la indicada por radio por el piloto. El viraje resulta cerrado, quizás para asegurar estar fuera del CTR.

4. El vuelo entre las referencias 25 y 27, última detección del sistema radar, sigue un rumbo fijo y constante que pasaría, aproximadamente, por la posición de la localización de los restos de la aeronave ($28^{\circ}21'08.76''N / 16^{\circ}28'50.96''W$, elevación 1.775 m). Ello significa que el impacto de la aeronave en el terreno se hizo en este rumbo, sin maniobra evasiva del piloto. En este tramo, cuya longitud es de 9.900 m, la aeronave ascendió 2.200 ft, en un tiempo de 3:50 minutos, lo que daría un régimen de ascenso de 574 ft/min.

5. Durante el tramo desde la referencia 27 hasta el accidente, cuya longitud es de 2.600 m, el piloto mantuvo el rumbo y ascendió desde 5.200 ft, que tenía en la referencia 27, hasta 5.800 ft, que es la altitud del punto de impacto. De ello, se desprende que en este tramo la aeronave mantuvo el mismo régimen de ascenso que en el tramo anterior.

6. Según se ha indicado, inmediatamente antes del accidente, la aeronave volaba a una altura de 5.700 ft, 1.737 m. Esta altura es inferior a la máxima de la Montaña de la Crucita (2.061 m, 6.761 ft).
