## Informe técnico A-019/2016

Accidente ocurrido el día 10 de junio de 2016, a la aeronave PIPER PA-34-200T, matrícula EC-LDH, en el aeropuerto de Cuatro Vientos (Madrid)

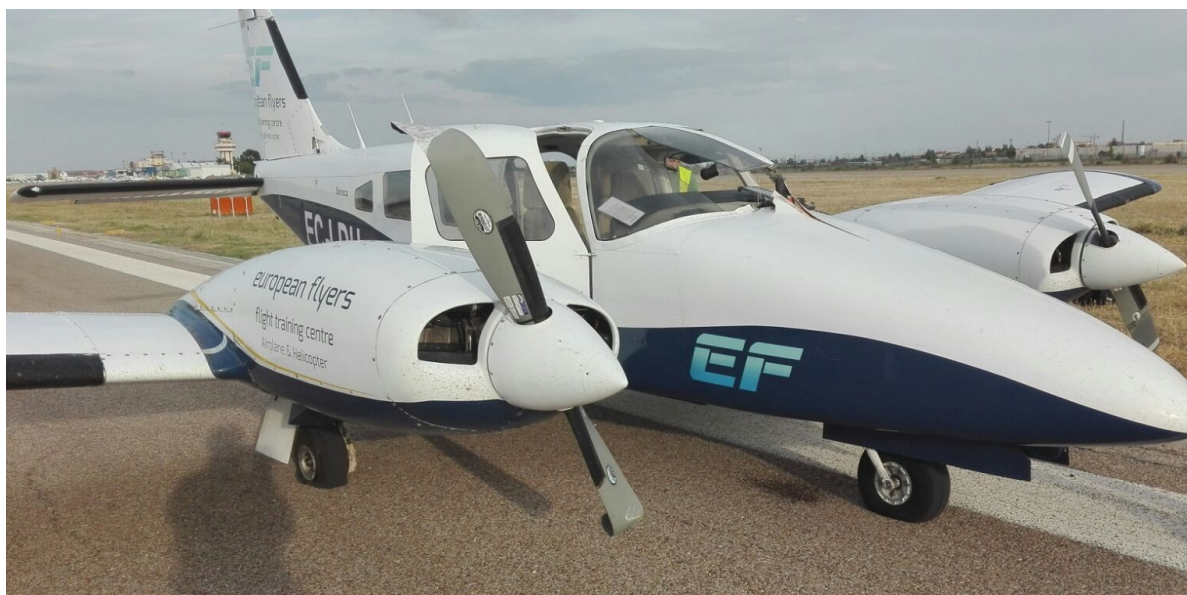
La aeronave resultó con daños importantes en el tren de morro, parabrisas, rueda del tren de morro, rueda del tren principal derecho y hélices derecha e izquierda.

Figura 1. Aeronave EC-LDH tras detenerse en la pista

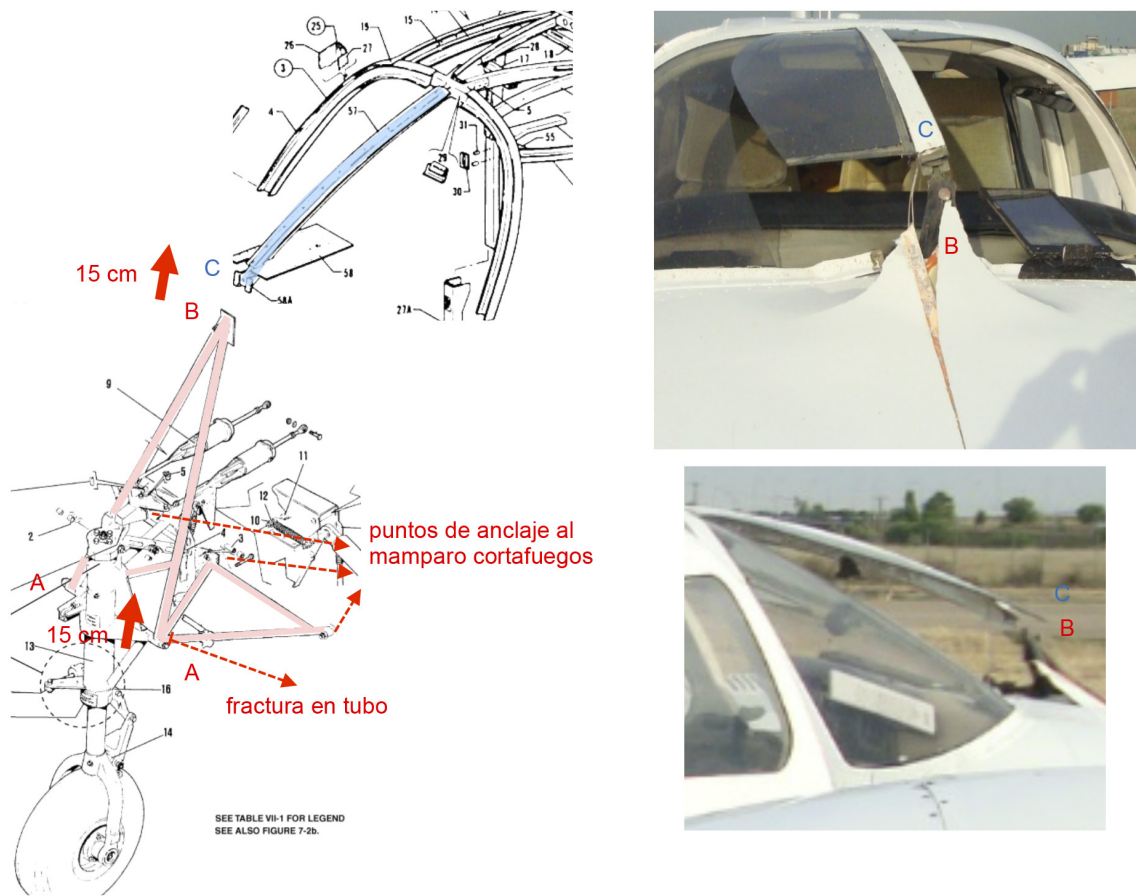
- Se identificaba un desplazamiento de 15 cm en sentido vertical y hacia arriba (identificado con una flecha roja en la figura 2) de la bancada del tren de morro en el punto identificado como A (figura 2). Los tres anclajes inferiores de la bancada al mamparo cortafuegos se mantenían en su posición.

- El punto superior de unión de la bancada (identificado como B en figura 2) se había desplazado hacia arriba también 15 cm. Había perforado el carenado superior y había quedado a la vista como consecuencia de su desplazamiento.

- Se identificaba un desplazamiento hacia arriba del extremo inferior del marco central del montaje del parabrisas (identificado como C en figura 2). Debido a que, por instalación, los puntos B y C están unidos, ambos habían quedado visibles por encima del carenado superior del fuselaje delantero.

- Se identificó una rotura de la mitad superior de la sección, en uno de los tubos de la estructura de la bancada del tren.
- La inspección de las superficies de rotura de la bancada del tren no mostró evidencias de daños previos.

- El parabrisas del lado del piloto había desaparecido por completo. El parabrisas del lado del copiloto no se había desprendido pero estaba dividido en dos partes, una de las cuales se había desplazado junto con el marco central hacia arriba.

Figura 2. Daños en tren de morro y parabrisas

Los daños encontrados en el tren de morro y, en concreto, en la bancada del tren de morro, indicaban que, para producirse el desplazamiento observado, había hecho falta la aplicación de una fuerza importante en sentido de abajo arriba y en el punto indicado como A en la figura 2. La caída de la aeronave contra la pista tras el rebote que se produjo en el segundo contacto y los dos impactos del tren de morro observados durante el tercer y cuarto contacto, se consideran origen de los daños encontrados. La posición de la rotura parcial en la sección de uno de los tubos de la bancada era coherente con el desplazamiento de varios puntos de la estructura de la bancada manteniendo otros unidos al mamparo cortafuegos. Aunque la aeronave utilizada era una aeronave de escuela, y en este tipo de actividad el tren es un elemento sometido a fuerzas de impacto frecuentemente y de mayor intensidad que en otro tipo de actividad, no se ha podido encontrar ningún tipo de daño previo que hubiese precargado la estructura y hubiese podido influir en la rotura de la bancada.

- Los daños iniciales afectaron al tren de morro, cuya bancada se desplazó 15 cm hacia arriba afectando al marco central del parabrisas. El resto de daños se produjeron durante el rodaje de la aeronave sobre la pista.

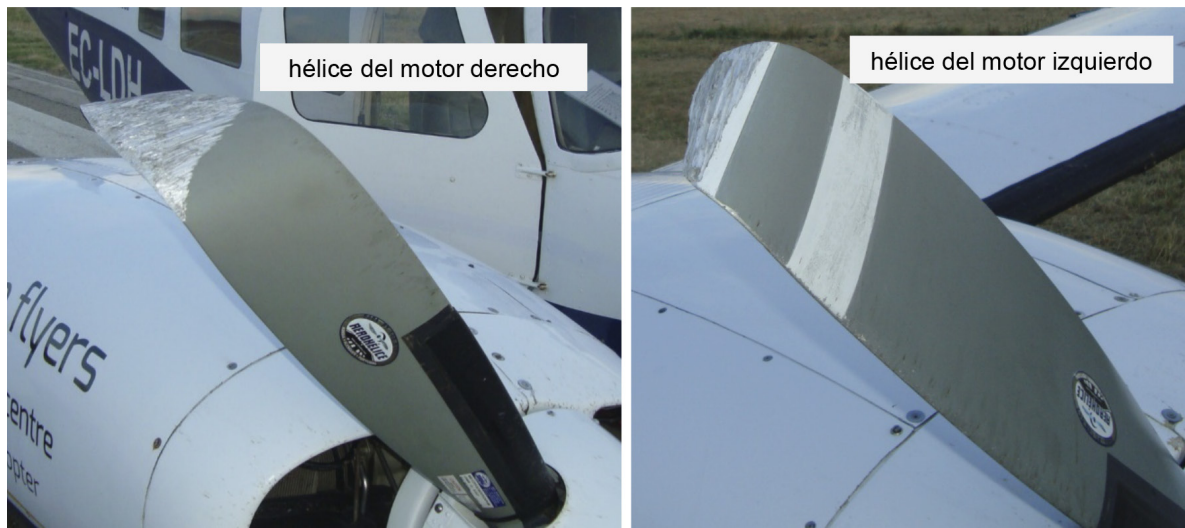
Figura 3. Daños en las hélices

Las hélices derecha e izquierda presentaban abrasiones importantes en sentido perpendicular al eje longitudinal de las palas así como deformaciones a las dos puntas de las palas. Estas deformaciones y abrasiones eran mucho mayores en las palas de la hélice del motor derecho.

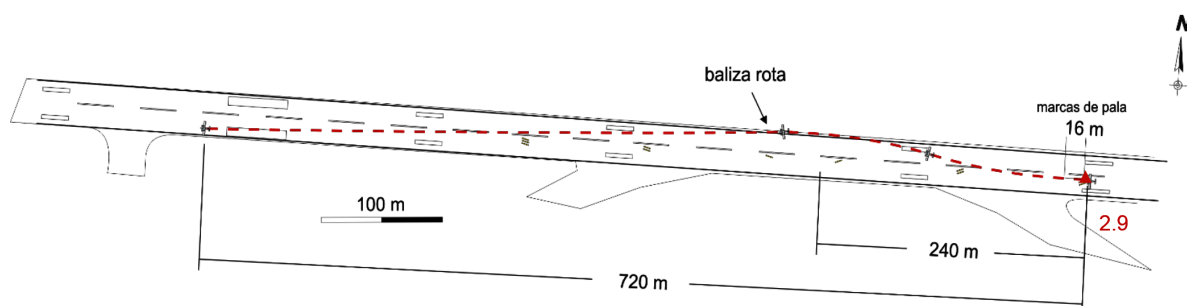
Las marcas de pala que se identificaron en la pista, la posición de la baliza rota en el borde derecho de la pista (según el sentido de aterrizaje) y la ubicación final de la aeronave han permitido reconstruir la trayectoria realizada por la aeronave en la pista, según se muestra en la figura 4:

- El recorrido total de la aeronave sobre la pista fue de 720 m.
- Las marcas dejadas por la hélice del motor derecho se sitúan a la izquierda del eje, pero muy cercano a él. Este contacto de la hélice con el asfalto se extendió 16 m.
- La trayectoria sobre la pista mostró un desvío inicial de 240 m desde el eje hacia el borde derecho para, posteriormente, desviarse hacia la izquierda y quedar detenida en el borde izquierdo de la pista, sin llegar a salirse de ella.

Figura 4. Trayectoria en la pista de la aeronave EC-LDH (ver junto con figura 5)

- La aeronave se detuvo 34 m por delante de la salida K1, quedando en el mismo sentido de desplazamiento que llevaba.

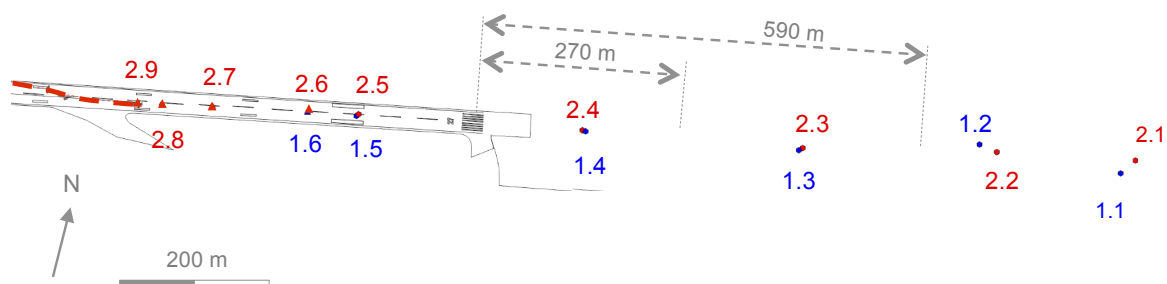
- En el cuarto contacto, 2.9, se escuchó un nuevo contacto fuerte del tren de morro con la pista, de la misma intensidad que el tercero, así como una disminución de la potencia de los motores.

- Este trayecto (2.6 a 2.9) se realizó en 6 seg y recorrió 230 m, lo que supone una velocidad media de 74,5 kt.
- Durante el tramo de aproximación registrado se escucharon modificaciones en el régimen de los motores con aumentos y disminuciones de potencia. 4 seg antes del primer contacto se escuchó empezar a disminuir el régimen de los motores, manteniéndose potencia en los motores.

Figura 5. Aproximaciones a Cuatro Vientos (en azul la primera: en rojo la segunda)
