## Informe técnico A-006/2017

Accidente ocurrido a la aeronave  
Diamond DA-40, matrícula EC-LRF,  
operado por la compañía One Air  
Aviación, el 8 de mayo de 2017,  
en el aeródromo de La Axarquía (LEAX),  
T.M. de Vélez-Málaga (Málaga - España)

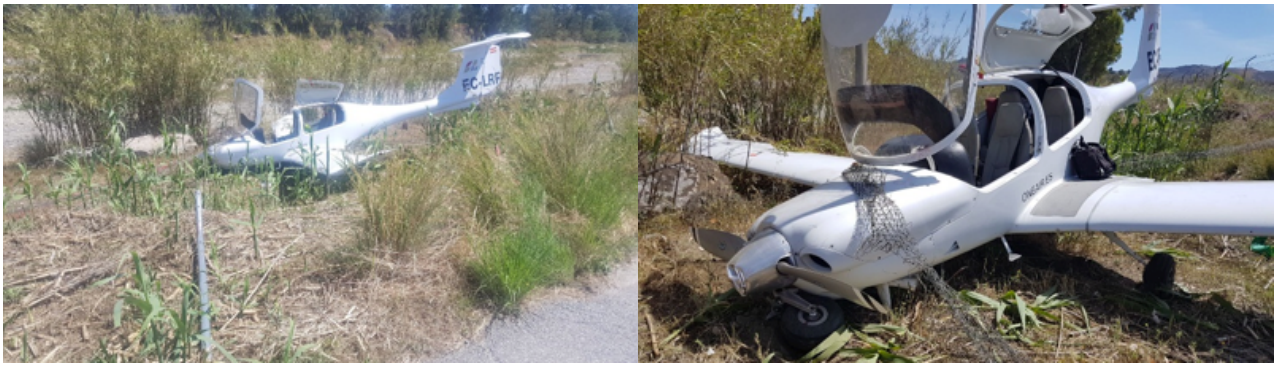
Figura 1. Posición final de la aeronave.

Como consecuencia del impacto con la valla que limita el perímetro del aeródromo, la aeronave sufrió daños en la hélice, capós del motor y borde de ataque del ala; el tren de aterrizaje delantero se desprendió y la pata derecha del tren principal quedó desplazada hacia atrás.

La aeronave recorrió la pista remanente manteniéndose sobre su eje hasta que, pasado el final de esta, se desvió hacia la derecha del eje, impactó con la valla perimetral del aeródromo y se detuvo.

No hubo dispersión de restos; como consecuencia del impacto con la valla, se desprendió el tren de aterrizaje delantero de la aeronave y la pata derecha del tren principal quedó desplazada hacia atrás. Asimismo, se produjeron daños en 25 metros de la valla.
