CIAIAC

Informe técnico A-026/2017

Accidente ocurrido el día 27 de octubre de 2017, a la aeronave Robinson R44, con matrícula desconocida, en el municipio de Villablanca (Huelva)

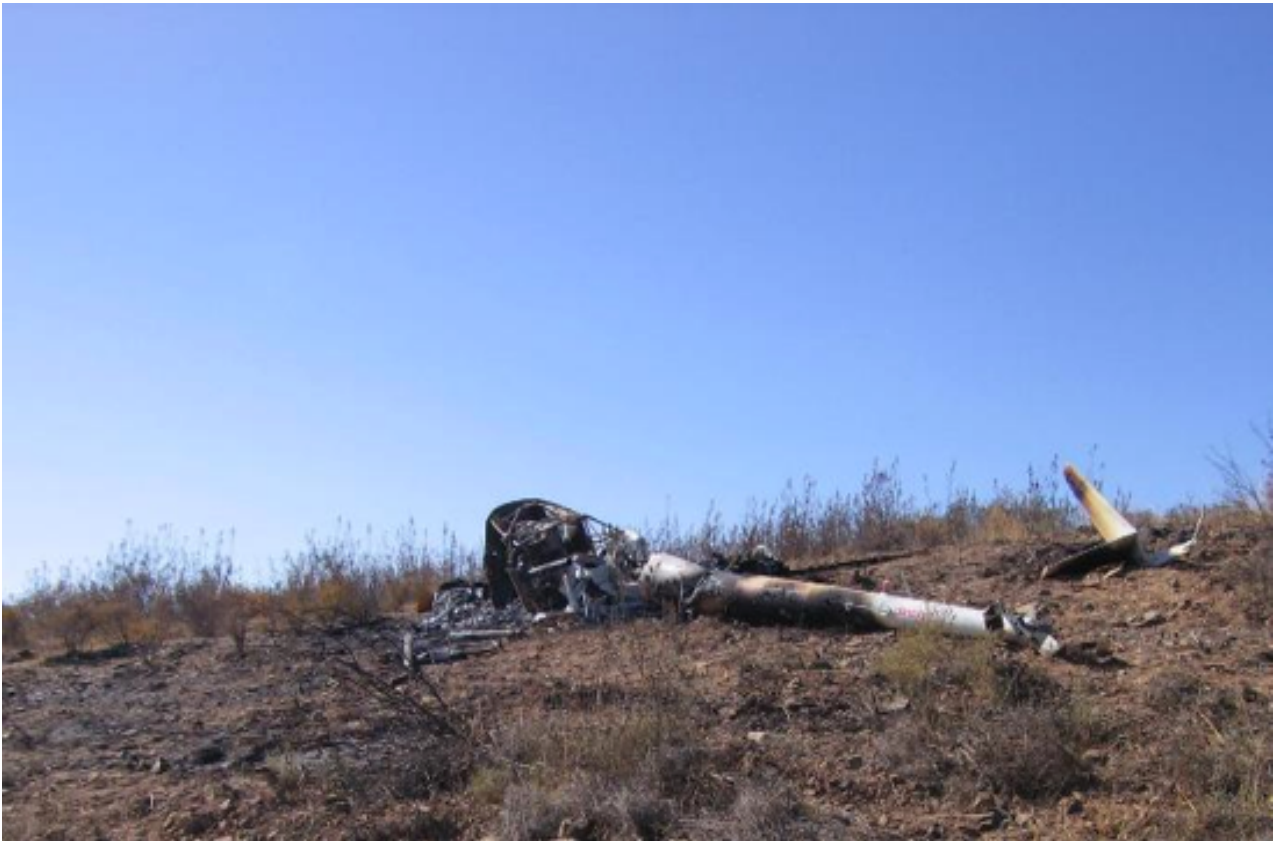
Figura 2. Situación de los restos.

La aeronave volaba a baja altura antes de colisionar con el suelo según manifestaron los testigos. Los restos fueron encontrados sobre la ladera de una loma, volcados sobre su costado derecho, sobre un terreno que ascendía de izquierda a derecha en sentido del avance del vuelo. No existían obstáculos del terreno que dificultaran el vuelo o un posible aterrizaje. Ver Figura 2.

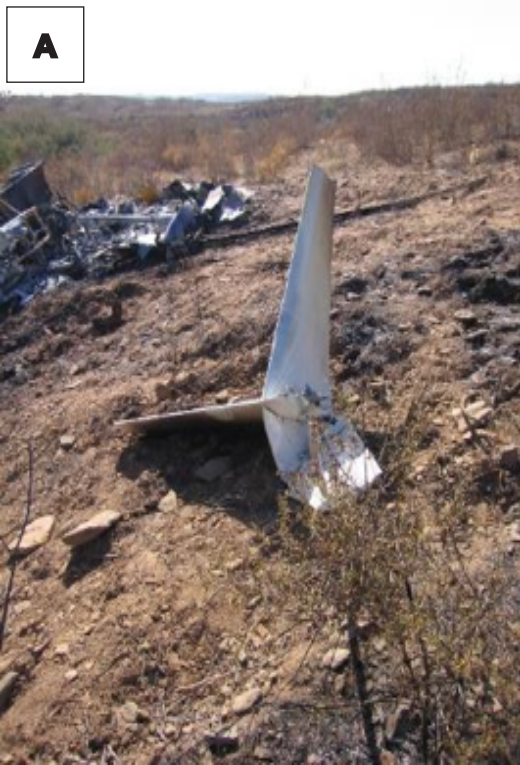
- El conjunto del estabilizador vertical y horizontal (Figura 3.A) estaba seccionado y posicionado a unos 2 m del costado derecho al rotor de cola (Figura 3.B), el cual permaneció en posición.

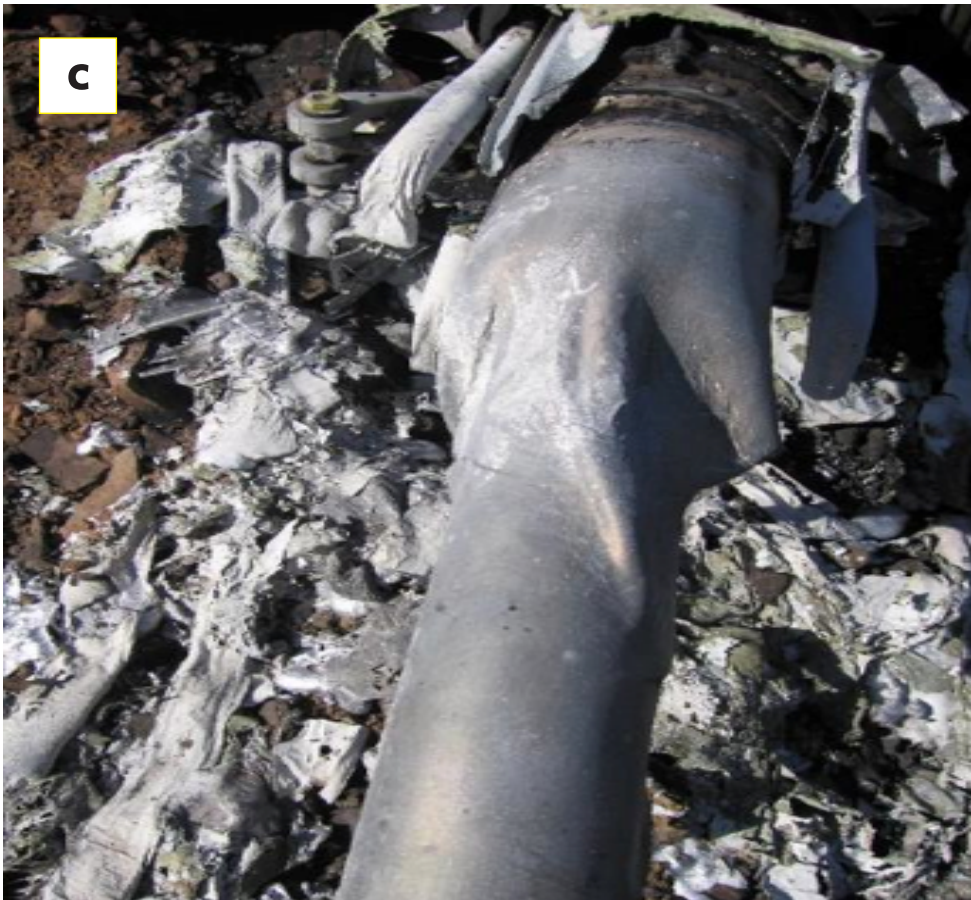
Figura 3. Detalles de los restos de la aeronave.

- El estabilizador vertical mostraba una señal de pequeño impacto en el borde de ataque.
- El rotor principal (Figura 3.C) presentaba una importante deformación a torsión de su eje cerca al encastre con la caja principal de engranajes.

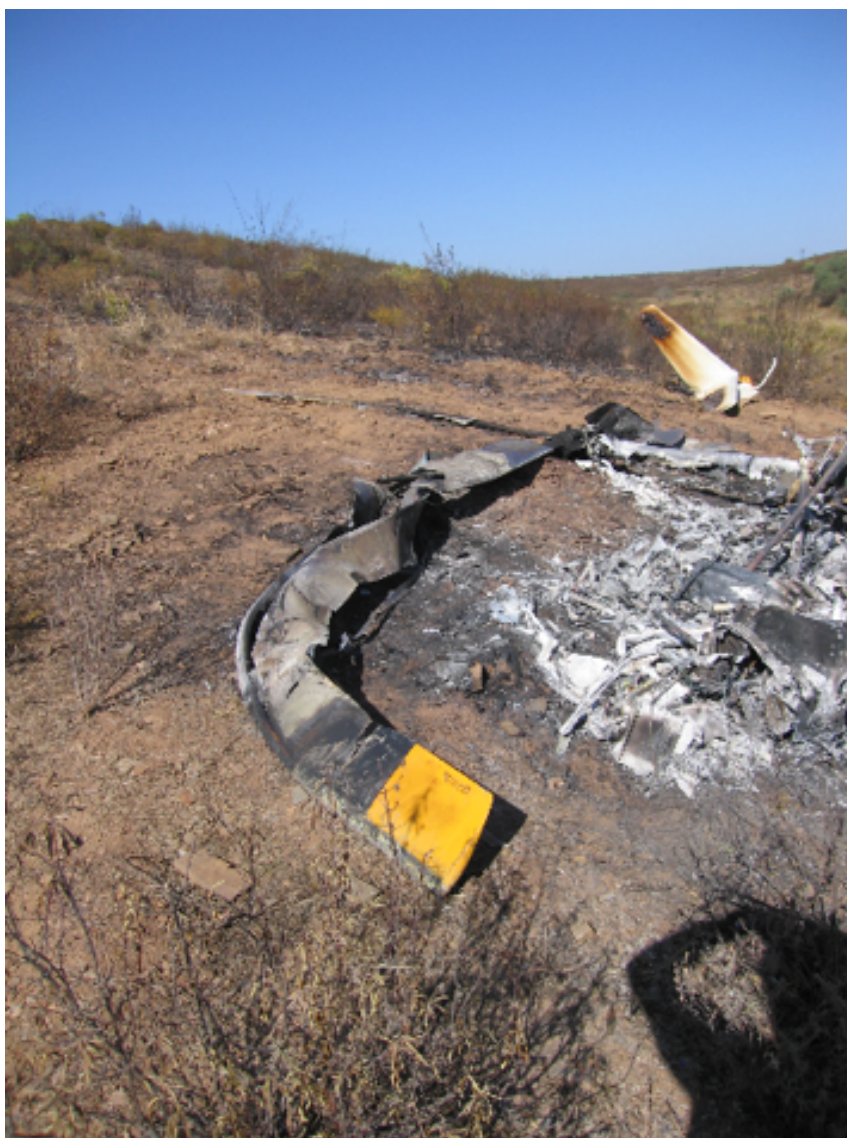
Figura 4. Situación de los restos.

- Las palas de ambos rotores impactaron con energía contra el terreno.
- De las dos palas del rotor principal, una estaba alabeada en su longitud, mostrando el intradós e intradós separado y la otra mostraba únicamente el alma de la pala.

- Varias secciones de unos 0,4 m de longitud y próximas a la punta de la pala de ésta última fueron lanzadas varios metros (hasta unos 20 m) hacia atrás de los restos principales.

En la Figura 4 se presenta el estado de las palas del rotor principal y, al fondo, los estabilizadores de la cola. La fotografía muestra igualmente el rumbo de donde procedía la aeronave.

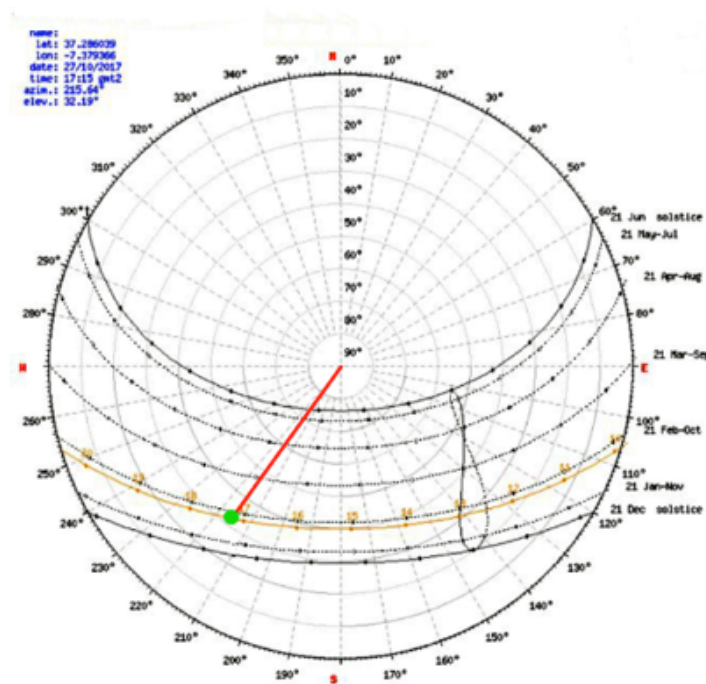
Figura 5. Posición del sol.

A las 19:15 hora local (17:15 UTC), respecto de dicha ubicación, la posición del sol era: azimut 215,64° y elevación 32,19°, ver Figura 5.

En el tramo del vuelo inmediatamente anterior al accidente, la aeronave desarrollaba un vuelo a baja altura sobre un terreno formado por colinas de escasa elevación. A la hora del accidente, 19:15 horas, la posición del sol era baja. El rumbo de la trayectoria con que fue avistada por los testigos, guardaba relación con la posición de los restos sobre el terreno, y era prácticamente frontal al sol. Por tanto, es razonable suponer que el piloto se hubiera podido ver deslumbrado y, por consiguiente, reducidas las referencias visuales con el terreno.

- La aeronave se incendió al arder el combustible a bordo.
- La situación del sol en azimut y elevación es compatible con la pérdida de referencias visuales al producirse el deslumbramiento del piloto.
