COMISIÓN PERMANENTE DE  
INVESTIGACIÓN DE ACCIDENTES  
E INCIDENTES MARÍTIMOS

## INFORME CIAIM-11/2021

### Pérdida de control del buque JAUME III, en el puerto de Ciudadela (Menorca, Islas Baleares), el 8 de agosto de 2019

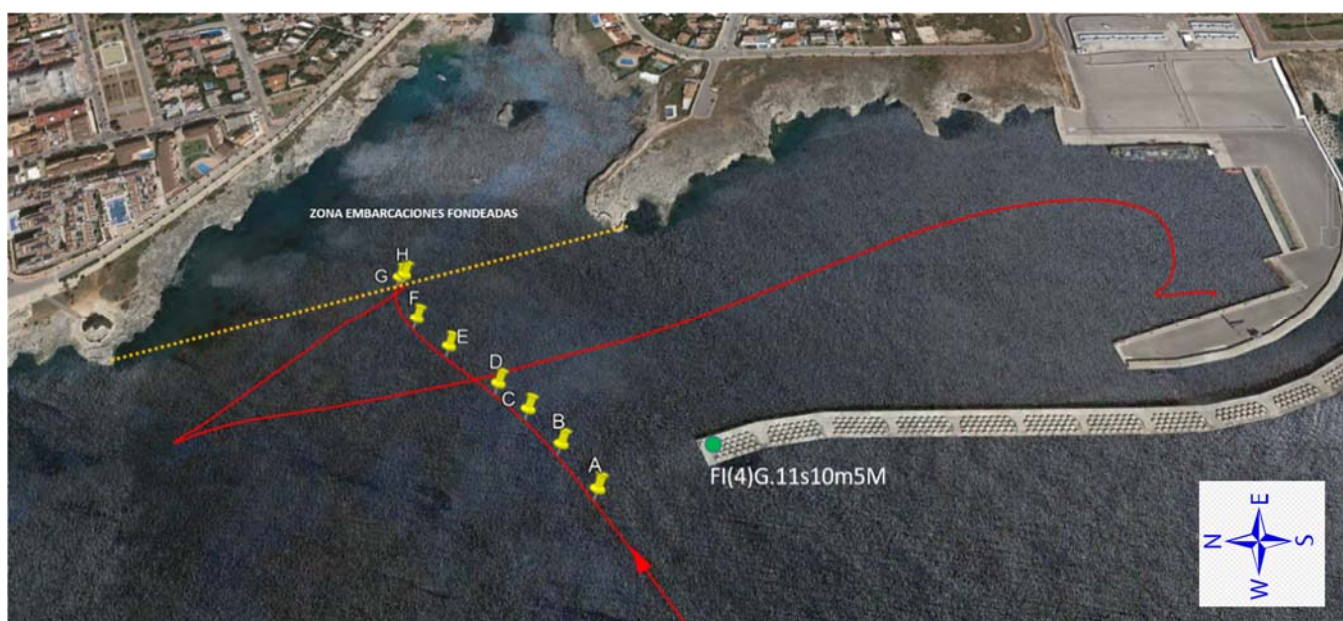
La Figura 4 muestra la secuencia de acontecimientos descritos, desde que el buque comenzó la maniobra a la altura de la radiobaliza FI(4)G.11s10m5M hasta detenerse en la zona limítrofe con el fondeadero de embarcaciones de recreo. Desde el punto A hasta el H transcurrieron 3 minutos y la nave recorrió aproximadamente 230 m.

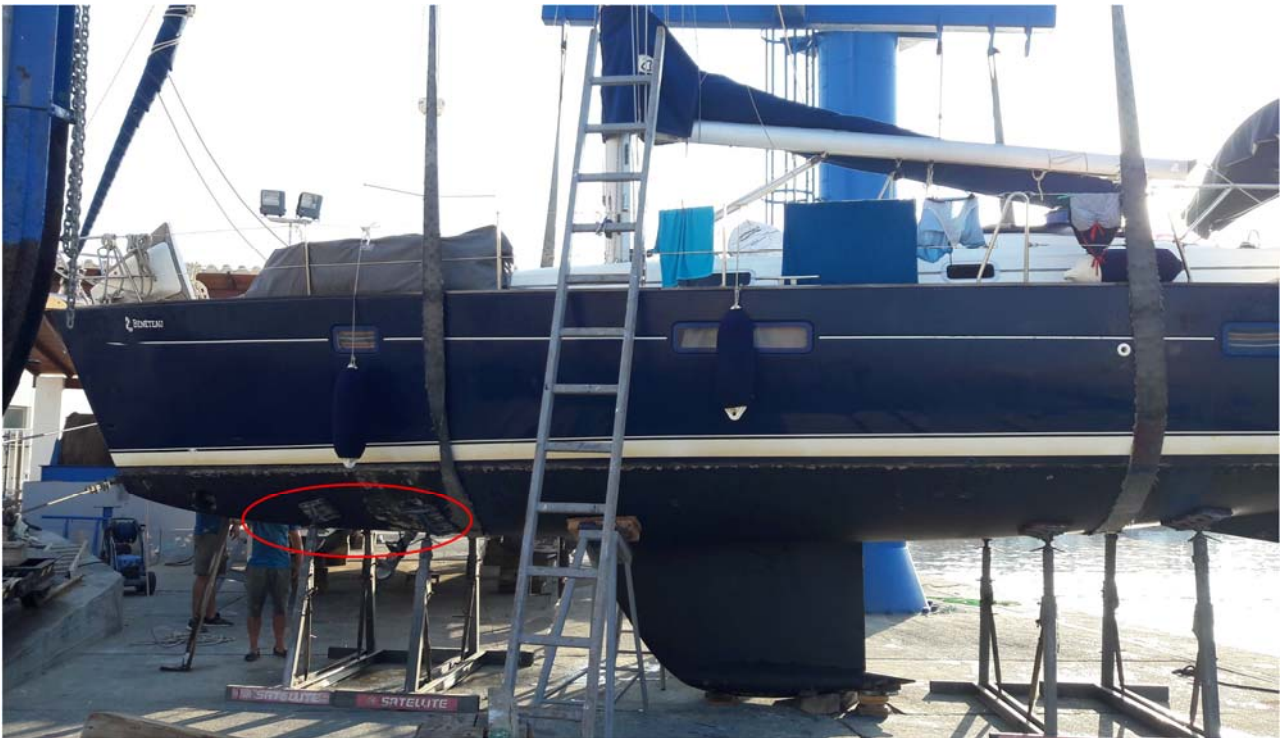
Hacia las 22:30 horas, los prácticos informaron de que procedían a verificar los daños sufridos por la embarcación de recreo KOALA, se reportaron daños en la estructura de la embarcación. Se informó al jefe de Distrito Marítimo de Ciudadela, e intento de comunicación con el capitán Marítimo de Palma.

Figura 6. Daños sufridos por la embarcación el KOALA (Fuente: Capitanía Marítima Palma de Mallorca).

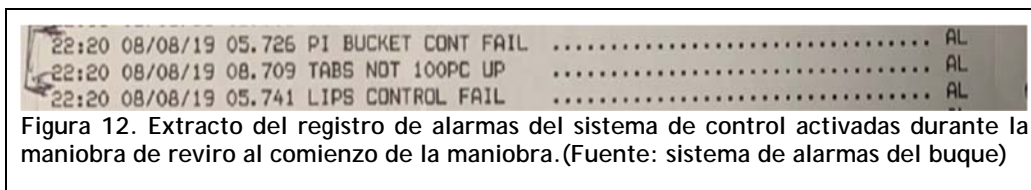
A las 22:21:07 horas, el jefe de máquinas advirtió que el propulsor “no estaba bien”. Segundos antes el registro de alarmas mostraba PI BUCKET CONT FAIL<sup>6</sup> (ver Figura 12), alarma relativa a la cuchara del propulsor babor interior. El jefe de máquinas confundió el *water-jet* que funcionaba mal, por razones que no se han podido esclarecer, y recomendó desconectar el propulsor babor exterior. Así, la primera medida de actuación de la tripulación consistió en desembragar el motor babor exterior manteniendo el modo de control normal, medida que resultó ineficaz puesto que el origen de la alarma estaba en el propulsor interior de babor.

El error de interpretación de la información proporcionada por el sistema de alarmas agravó la situación en lugar de mitigarla. El jefe de máquinas identificó al babor exterior como origen del fallo mecánico y propuso la desconexión del mismo al capitán, quien dio el visto bueno sin previamente comprobar los sensores de posición de la cuchara de cada uno de los jets.

Figura 12. Extracto del registro de alarmas del sistema de control activadas durante la maniobra de reviro al comienzo de la maniobra. (Fuente: sistema de alarmas del buque)

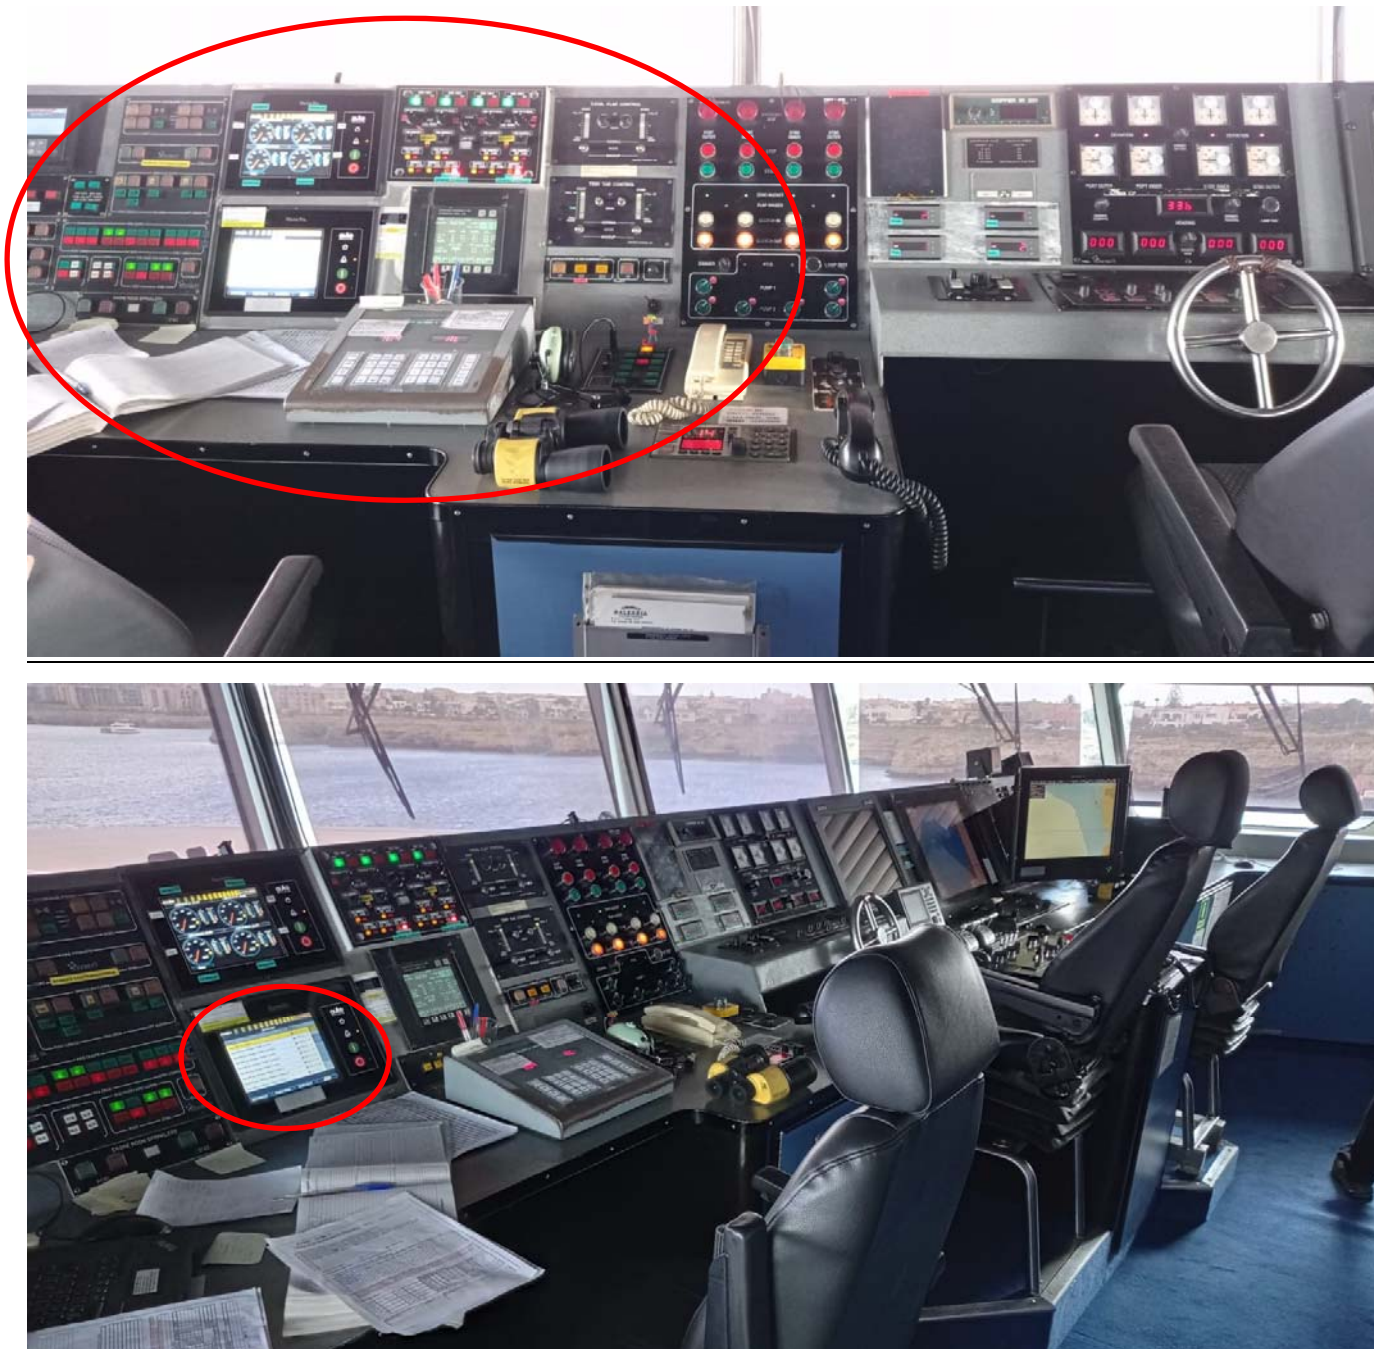
Tal como se ha indicado, por razones no aclaradas, el jefe de máquinas confundió el *water-jet* que funcionaba mal. En el puesto del Jefe de Máquinas en el puente (ver figura siguiente) estaba la consola de alarmas, así como varios repetidores que permitían comprobar el estado de los *water-jets*.

Figura 15. Consola del puesto del Jefe de Máquinas en el Puente.

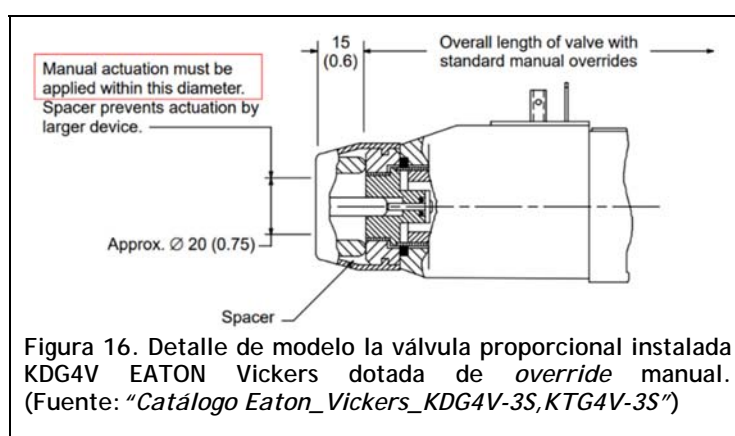
Minutos después de la recuperación del control del buque con los tres *water-jets* operativos, la tripulación llevó a cabo un reconocimiento durante el cual se detectó el origen de la inoperatividad de la cuchara del water - jet babor interior: la electroválvula proporcional responsable de la posición de la cuchara del propulsor babor interior (PIME) estaba bloqueada en la posición avante. La tripulación procedió a desbloquearla mediante un mecanismo de *override* disponible en la válvula. Ver Figura 16. Esta acción permitió recuperar la operatividad del *water-jet* babor interior en el trayecto de Ciudadela - Alcudia.

La electroválvula afectada había sido instalada recientemente durante la estancia del buque en dique seco a raíz del incidente sufrido el 12 de julio en Alcudia.

Así mismo el reconocimiento también sirvió al jefe de máquinas para advertir pérdidas de aceite en el circuito hidráulico al que pertenecía la electroválvula bloqueada.

Tras el accidente se tomaron muestras del aceite hidráulico correspondiente al circuito de la válvula que falló, que se analizaron en laboratorio. El aceite estaba en buen estado, sin anomalías o residuos. El fallo de la válvula no volvió a reproducirse, y no ha sido posible determinar su causa.
