COMISIÓN PERMANENTE DE
INVESTIGACIÓN DE ACCIDENTES
E INCIDENTES MARÍTIMOS

INFORME CIAIM-19/2022

Incendio a bordo del pesquero NUEVO ALBOR a 9 millas al SE de Santa Pola
(Alicante), el 26 de marzo de 2021

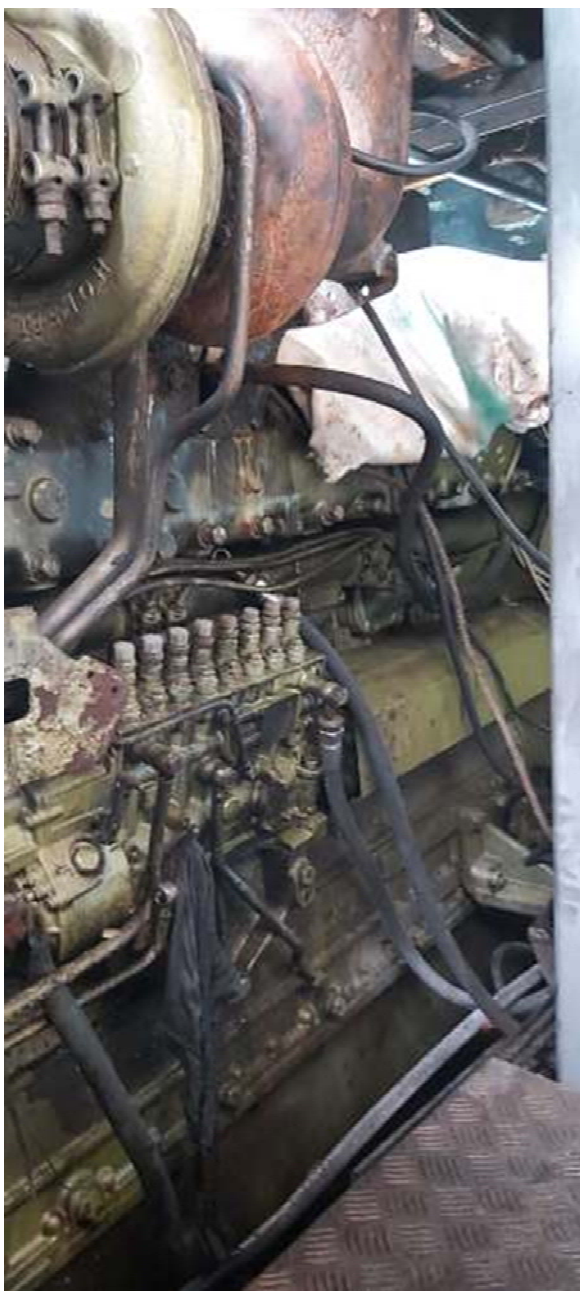
Figura 5. Zona de la cámara de máquinas donde se aplicó el aerosol

A lo largo de la jornada, antes de que se produjera el incendio, el cable de control de revoluciones del motor propulsor del pesquero había ofrecido resistencia a su accionamiento. Dicho cable se encontraba en el costado de estribor del motor debajo de la turbosoplante (Figura 5). Durante la mañana, el mecánico bajó a la cámara de máquinas y aplicó un producto lubricante multi uso en spray (WD-40) sobre las partes del cable que rozaban, quedando de esta manera solucionado el problema.

El aerosol se aplicó en las proximidades de la turbosoplante (Figura 5). La temperatura que se alcanza en dicha zona es muy superior al punto de inflamación de dicho aerosol, 47°C, por lo que no se puede descartar que tras la aplicación del aerosol una parte del mismo cayera sobre una superficie caliente y diera lugar al incendio.

Tras analizar toda la información recibida, la CIAIM considera que la causa del incendio en el interior de la cámara de máquinas, pudo ser el uso inadecuado de un producto lubricante que fue pulverizado sobre ciertas zonas del cable de control de las revoluciones del motor y que, con posterioridad, una parte de dicho producto cayó sobre un elemento caliente del motor.

1. Que instruya a sus trabajadores de la importancia de leer las precauciones de seguridad de los productos antes de su utilización.
2. Que instruya a su tripulación a hacer uso de los servicios de remolque para evitar el uso de un motor propulsor dañado, que puede resultar peligroso tanto para la tripulación como para el buque.

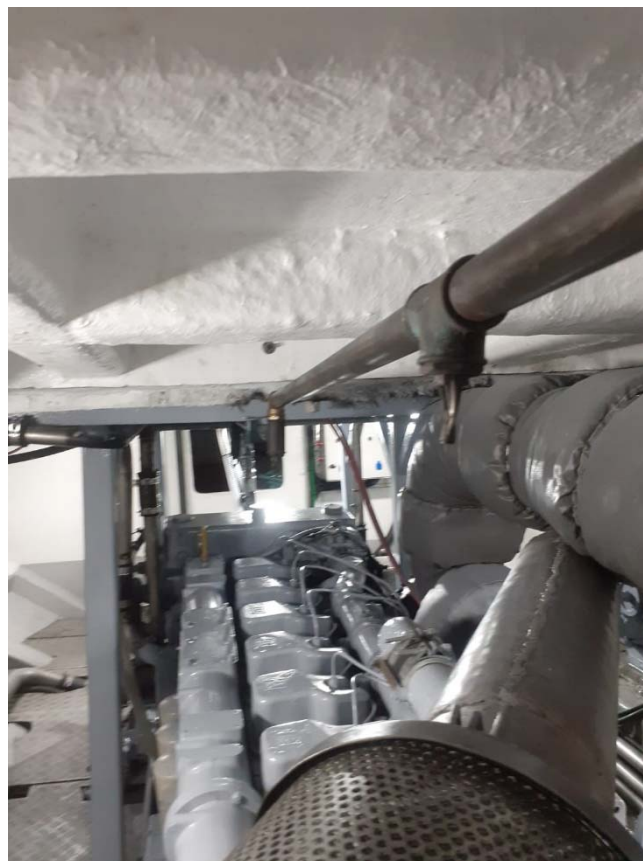
Figura 7. Sistema de extinción de incendios de la cámara de máquinas.

SASEMAR al ser informado del accidente, indicó al patrón que aislaran la cámara de máquinas cerrando todas las aberturas para sofocar el incendio por falta de oxígeno. Seguidamente activaron el sistema fijo por agua de extinción de incendios instalados en la misma, dándolo por sofocado al cabo de unos 15 minutos. El sistema está compuesto por una bomba eléctrica, ubicada en un pañol sobre la cubierta principal, que se alimenta por medio de baterías ubicadas también en dicho compartimento. La bomba aspira agua de mar, que es pulverizada en el interior de la cámara de máquinas por medio de rociadores. (Figura 7).

En la ficha de datos de seguridad del aerosol, se refleja que el agua pulverizada es uno de los mecanismos idóneos a utilizar en la extinción de incendios provocado por dicho agente.

Debido al uso de dicho sistema fijo y al cierre de las ventilaciones, el fuego no alcanzó la intensidad suficiente y no se produjo la ignición de la resina de la estructura del buque. No fue necesario el uso de los extintores, quedando el fuego confinado en la cámara de máquinas.
