COMISIÓN PERMANENTE DE  
INVESTIGACIÓN DE ACCIDENTES  
E INCIDENTES MARÍTIMOS

## INFORME CIAIM-21/2021

Abordaje entre los buques PESCA VAQUEIRO y ZHONG YUAN YU 11, en el océano Atlántico Sur, el 15 de febrero de 2019

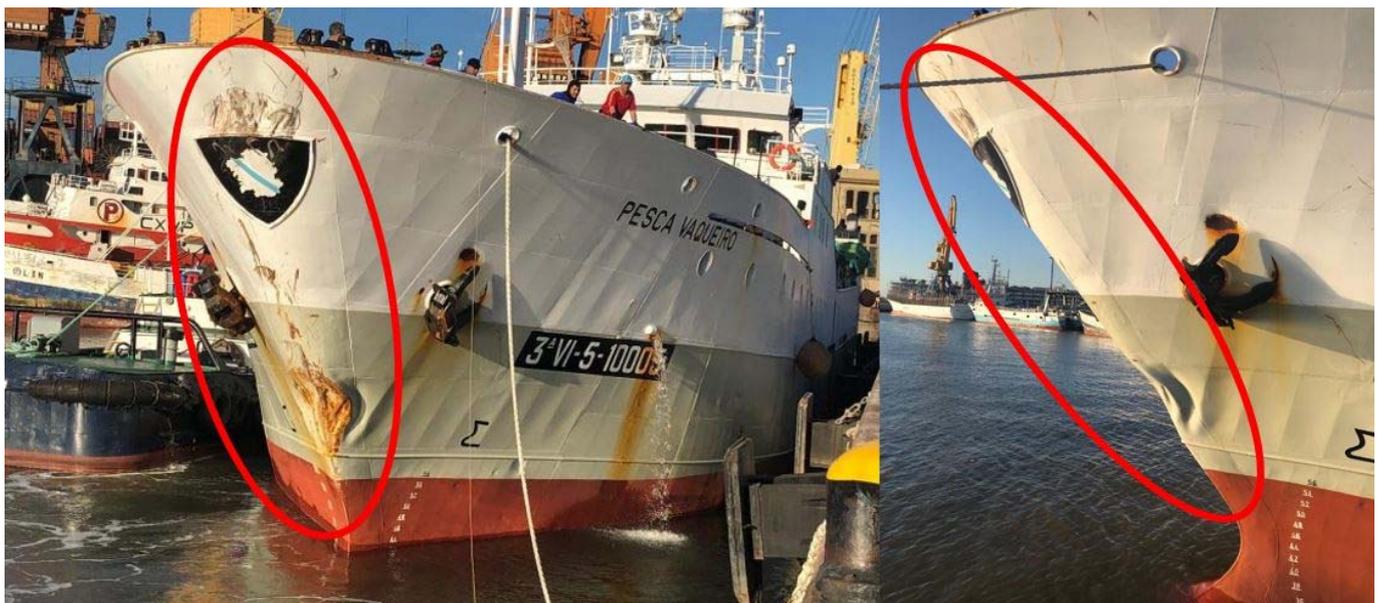
Los daños en el casco del buque PESCA VAQUEIRO, consistieron en grietas y deformaciones del forro del bulbo, el tanque del pique de proa y la regala, pero no comprometieron la flotabilidad y la navegabilidad del buque.

Figura 5. Maniobra de atraque del buque PESCA VAQUEIRO a su llegada al puerto de Montevideo. Detalle de los daños que presentaba en la obra muerta [Fuente: ICNDiario y compañía Pesca Baqueiro]

De manera inmediata se efectuó una reparación temporal de los daños sufridos, con la conformidad de la Sociedad de Clasificación.
