COMISIÓN PERMANENTE DE
INVESTIGACIÓN DE ACCIDENTES
E INCIDENTES MARÍTIMOS

INFORME CIAIM-25/2022

Caída al agua de un tripulante a bordo del pesquero PUNTA ABONA a 1 milla de Punta de la Pelada (Santa Cruz de Tenerife), el 20 de junio de 2021

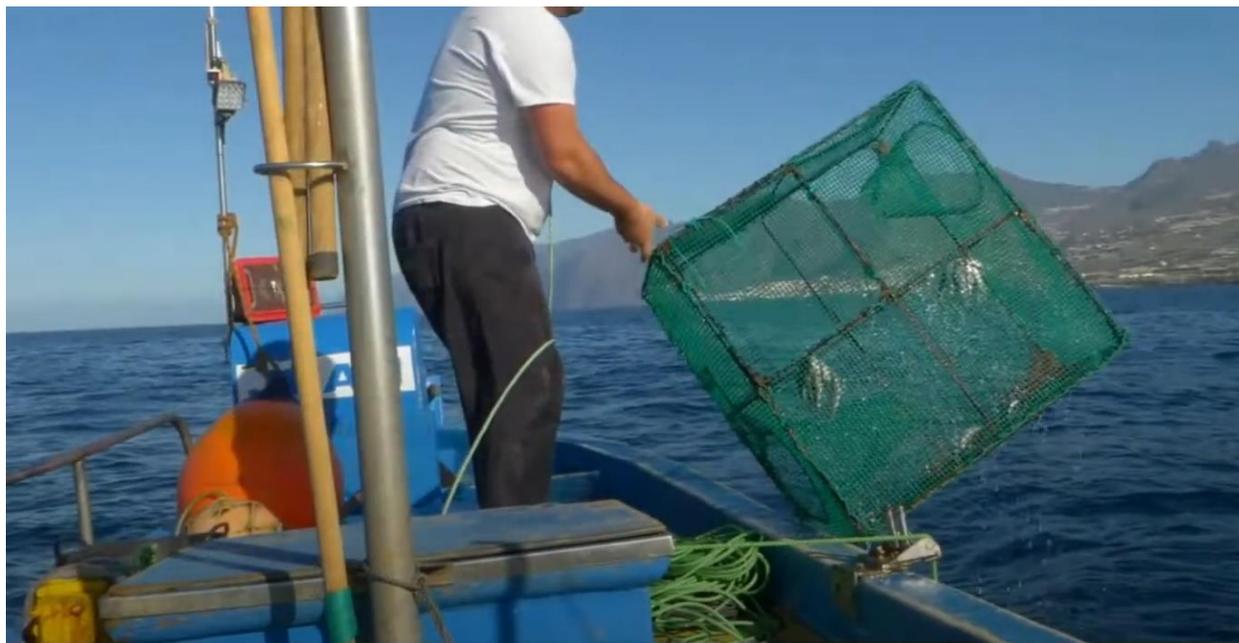
Figura 7. Virado de una nasa de camarón (fuente: Youtube)

En la siguiente imagen, extraída de ese video, se advierten algunos riesgos latentes de la actividad: hay poco espacio en cubierta para manipular y estibar las nasas, y es difícil mantenerse apartado de la cabullería que se va recogiendo que, si no se aduja y estiba convenientemente, queda amontonada junto al virador, cerca de la posición desde la que el tripulante trata de recobrar las nasas.
