CIAIAC

Comisión de
Investigación de
Accidentes e
Incidentes de
Aviación
Civil

Estudio de prevención de accidentes de Aviación General

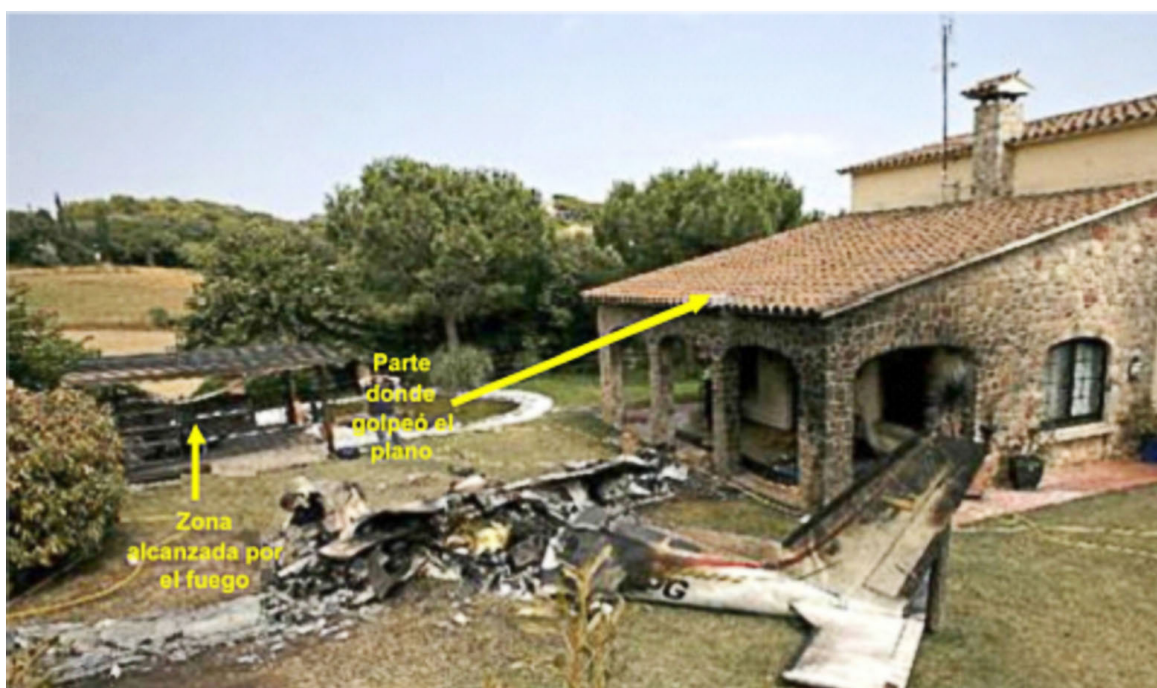
Un ejemplo de la importancia de la buena coordinación que debe existir entre los tripulantes lo constituye el accidente ocurrido el 23 de junio de 2009. Un instructor estaba examinando a un alumno piloto a bordo de una aeronave tipo Vulcanair S.p.A. P.68-OBSERVER. Cuando volaban sobre el término municipal de Sant Pere de Vilamajor (Barcelona), la aeronave se precipitó contra el suelo cayendo dentro del recinto de una vivienda particular. El instructor y el piloto fallecieron como consecuencia del impacto. En la investigación se determinó que la causa del accidente fue la entrada en pérdida de la aeronave al realizar una maniobra de vuelo lento con el motor derecho parado. Contribuyeron al accidente la escasa altura del vuelo, el muy posible hecho de que la tripulación no hubiera fijado unas pautas de actuación previas al vuelo y que se pudo traducir en problemas de coordinación al enfrentarse a las circunstancias de los últimos momentos del vuelo y a la ausencia de gradiente de autoridad entre los miembros de la tripulación.

Figura 2. Fotografía de la aeronave después del impacto

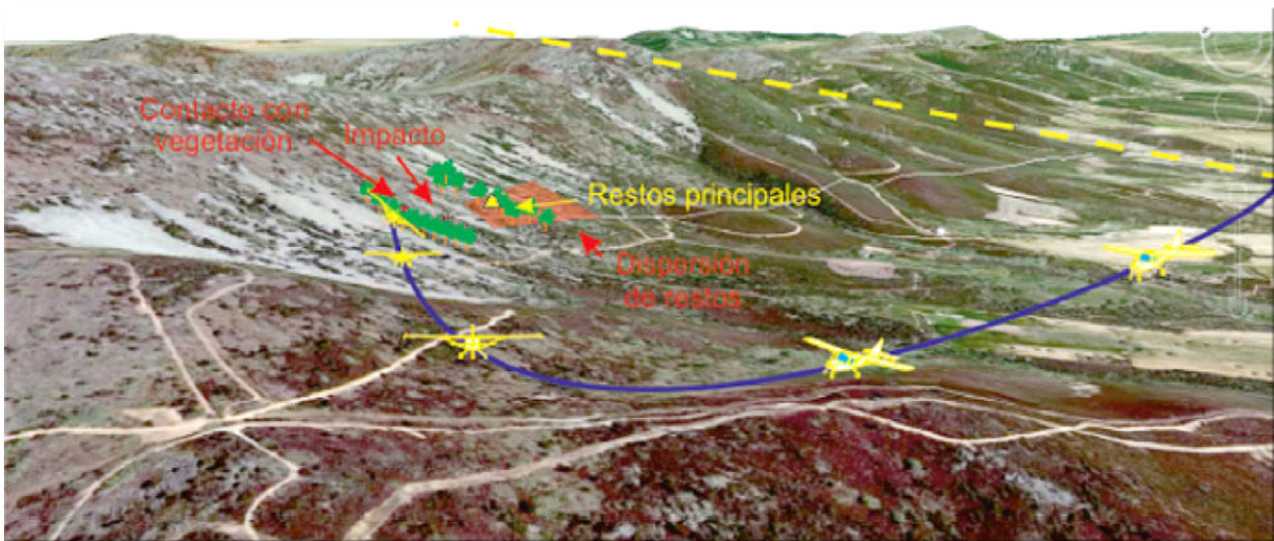
A modo de ejemplo se resume el accidente acaecido el día 14 de octubre de 2012 a la aeronave modelo Fly Sport mientras realizaba un vuelo privado entre el término municipal de Fuentes de Andalucía (Sevilla) y el aeródromo de Casarrubios (Toledo). Cuando la aeronave se encontraba sobrevolando los Montes de Toledo, zona que se encontraba cubierta de una densa niebla, chocó bruscamente contra el terreno resultando la aeronave destruida y los tres ocupantes fallecidos. La investigación de la CIAIAC determinó que no hubo evidencias de planificación del vuelo por parte del piloto ni de información meteorológica en los restos de la aeronave, por lo que se concluyó que el piloto no era consciente de los problemas de superación de obstáculos ni de las condiciones meteorológicas adversas con los que se iba a encontrar.

Figura 3. Croquis del impacto y distribución de los restos

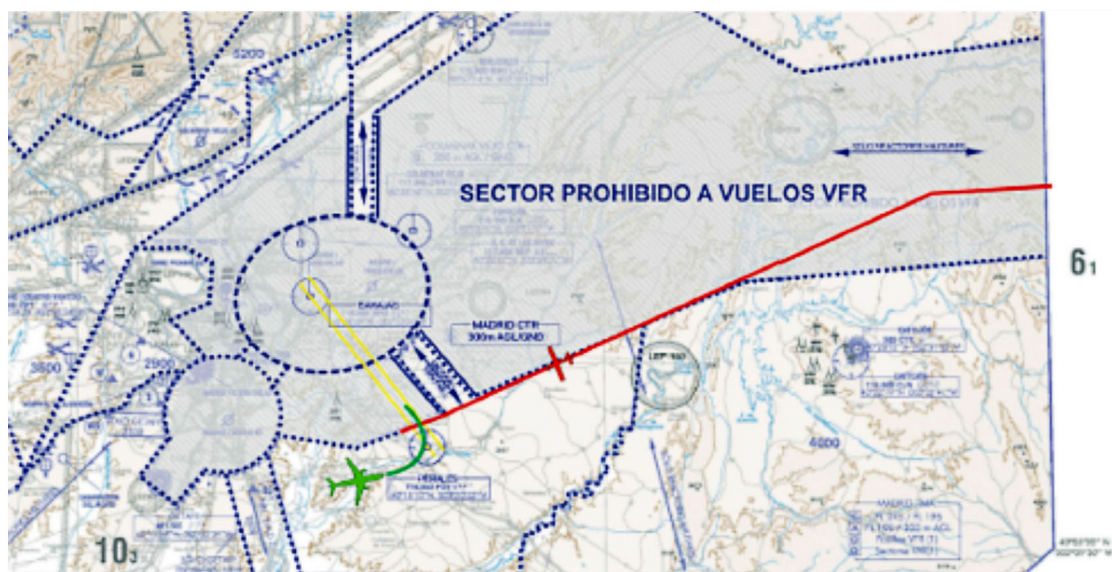
Un ejemplo significativo de la importancia que tiene la selección de una ruta lo constituye el incidente grave acaecido el día 16 de diciembre de 2010. La aeronave Cessna T-210-M realizó un vuelo VFR con un plan de vuelo visual sin especificar la ruta a seguir, desde el aeropuerto de Sabadell hasta el aeropuerto de Cuatro-Vientos (Madrid). El piloto declaró tras el incidente que voló por reglas de vuelo visual con ayuda del equipo de navegación NAV que le proporcionaba puntos de paso basados en radioayudas. Tras modificar su trayectoria por evitar una zona montañosa, entró al TMA de Madrid por el sector prohibido a los vuelos VFR. En ese momento, una aeronave Airbus A-320 descendía en aproximación a la pista 33L del aeropuerto de Barajas, tras

Figura 4. Carta de circulación VFR en el TMA de Madrid, con las trayectorias de las aeronaves Cessna (rojo) y A-320 (verde)

recibir un aviso del TCAS de resolución RA con indicación de descenso, la aeronave reaccionó correctamente y descendió terminando aterrizando con normalidad. Ambas aeronaves se cruzaron con separación vertical de 600 ft. La investigación ha concluido que el piloto de la aeronave Cessna no planeó la ruta a seguir y no identificó correctamente las referencias visuales sobre el terreno, lo que le llevó a equivocarse la posición real de la aeronave y atravesar el área de aproximación del aeropuerto de Madrid/Barajas a una altitud que supuso un peligro real de conflicto con otra aeronave.

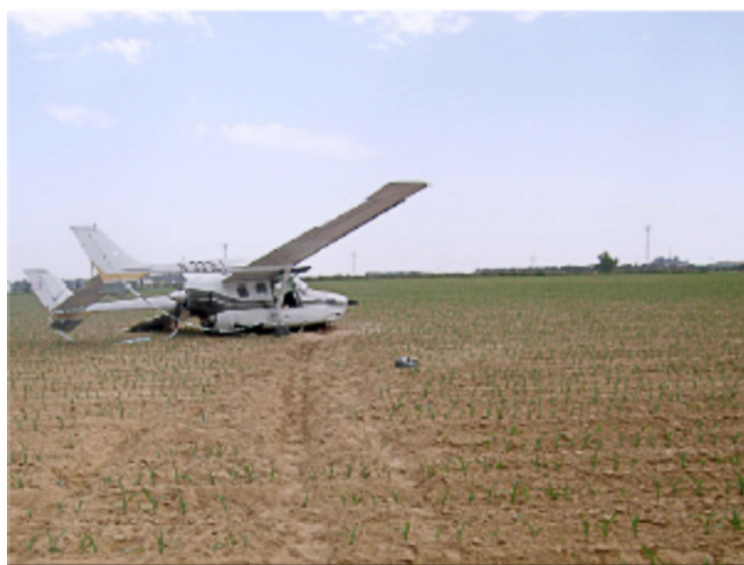
De manera similar podemos referirnos al accidente ocurrido el día 31 de mayo de 2012 en la localidad de Villafranco del Guadiana (Badajoz). Dos pilotos querían trasladar la aeronave desde el aeródromo de Évora (Portugal) al de Badajoz (España). Tras no poder repostar en el aeródromo de salida por cierre del servicio de combustible y, tras realizar la planificación e inspección pre vuelo, consideraron que la cantidad de combustible disponible era suficiente para alcanzar el aeródromo de destino. El vuelo trascurrió con normalidad hasta llegar al tramo de viento en cola de aproximación al aeródromo de Badajoz, donde se pararon ambos motores y tuvieron que aterrizar de emergencia en un campo de maíz cercano, resultando la aeronave con daños importantes y ambos ocupantes ilesos. La investigación de la Comisión ha concluido que la causa del accidente fue la falta de suministro de combustible a los motores debido a la incorrecta gestión del mismo por parte del piloto.

Figura 5. Aeronave tras el impacto

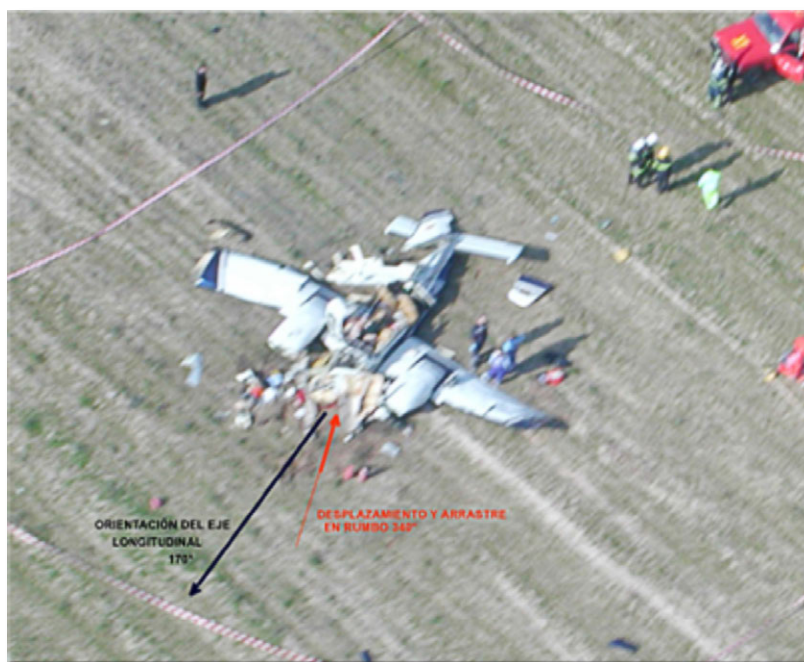
Un ejemplo que muestra claramente la importancia de un correcto y minucioso cálculo de pesos y centrado acaeció el día 15 de diciembre de 2006 a la aeronave Piper PA-34-220T, durante una aproximación a la pista 02 del aeropuerto de Jerez, accidente en el que fallecieron tres personas y una resultó herida grave. La aeronave se precipitó contra el suelo después de haber entrado en pérdida y barrena a baja altura tras el fallo del motor en la senda de aproximación y estando a una velocidad próxima a la mínima de control en vuelo. La investigación de la CIAIAC determinó que los cálculos de peso y centrado de la aeronave no se realizaron correctamente, su peso era elevado y su centro de gravedad estaba bastante retrasado, lo que propició la desestabilización de la aeronave tras la parada de motor. Además se supo que la experiencia del piloto en el tipo era limitada, aunque no se pudieron aclarar las causas o motivos de la parada del motor. Adicionalmente, la documentación operativa que se debía haber consultado con anterioridad al comienzo de la aproximación, no se encontraba a bordo.

Figura 6. Vista aérea de los restos

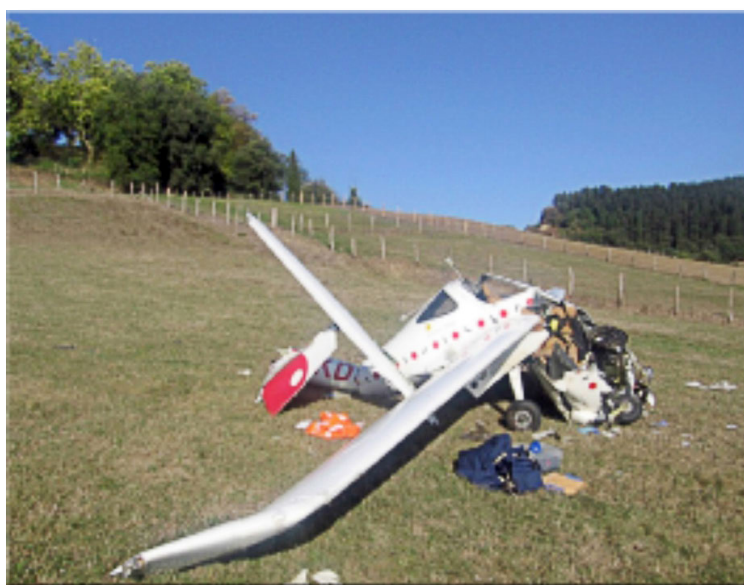
A modo de ejemplo se resume lo acaecido el día 14 de octubre de 2011 a la aeronave Diamond Katana mientras realizaba un vuelo de instrucción. El instructor y el alumno realizaron la inspección previa al vuelo y repostaron combustible antes de despegar con normalidad del aeropuerto de Bilbao. Unos 30 minutos después la tripulación notificó un fallo de motor y que procedían a realizar un aterrizaje de emergencia. Finalmente la aeronave impactó con brusquedad contra una pradera con pendiente a las afueras de Amurrio (Álava), resultando la aeronave destruida y los dos ocupantes fallecidos. Durante la inspección posterior al accidente no se encontraron restos de combustible en el depósito, en el motor, en el sistema de combustible ni en las proximidades de la aeronave.

Tras la investigación, la CIAIAC constató que la causa de la parada del motor fue la falta de suministro de combustible propiciada por una inadvertida apertura del drenaje correspondiente a la línea de retorno de combustible desde el motor.

Figura 7. Estado final de la aeronave

Este accidente podría haberse evitado si se hubiese realizado correctamente la inspección prevuelo comprobando escrupulosamente los drenajes de combustible. Para este accidente la Comisión prescribió dos recomendaciones, una de ellas dirigida al fabricante de la aeronave donde le instaba a revisar y modificar el diseño y/o ubicación de los drenajes de mantenimiento y los sustituyera por otros que no se pudiesen manipular con el drenador estándar.

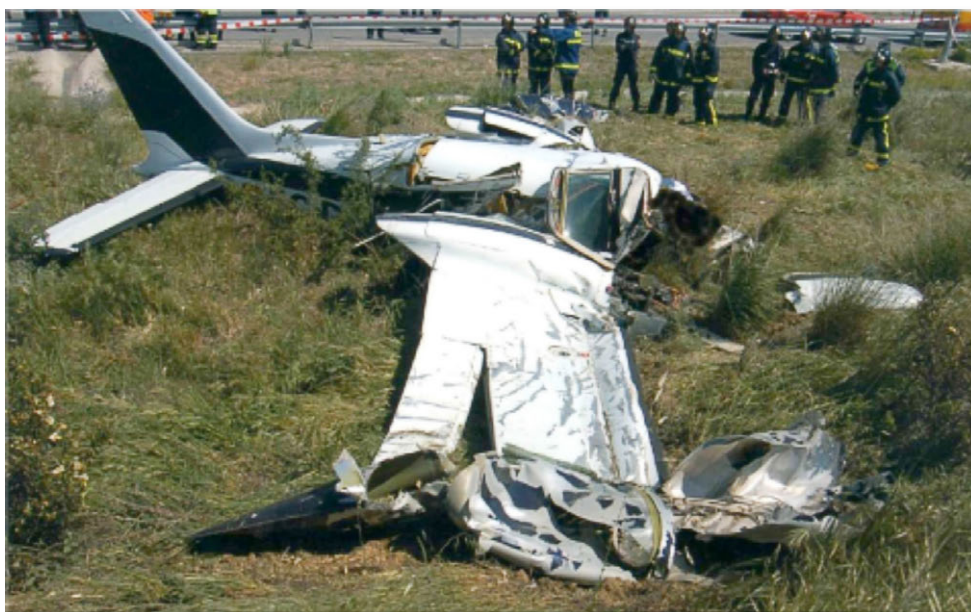
Asimismo nos podemos referir en este caso al accidente ocurrido el día 29 de abril de 2008 a la aeronave Cessna T310 durante un vuelo de instrucción en las proximidades del aeródromo de Cuatro Vientos (Madrid). Tras una hora de vuelo la aeronave notificó a la torre que se encontraba en la posición de viento en cola del circuito de aproximación al aeródromo y pocos minutos después la aeronave terminó impactando contra el terreno. Los dos ocupantes fallecieron como consecuencia del impacto y la aeronave resultó destruida. Durante la investigación se detectaron varias circunstancias relacionadas con las tareas de mantenimiento y la inspección pre-vuelo. No se pudo constatar que se realizara la inspección pre vuelo, en concreto la comprobación real de la cantidad de combustible de todos los depósitos y el drenaje de éstos; no se encontraron restos de combustible en los depósitos, en los motores ni en el sistema de combustible tras el accidente, y a su vez, se observó que la bomba mostraba signos de haber funcionado en vacío.

Figura 8. Estado de la aeronave tras el impacto

Finalmente, la Comisión concluyó que la causa más probable del accidente fue la falta de suministro de combustible continuado a los motores, lo que provocó la parada de éstos.

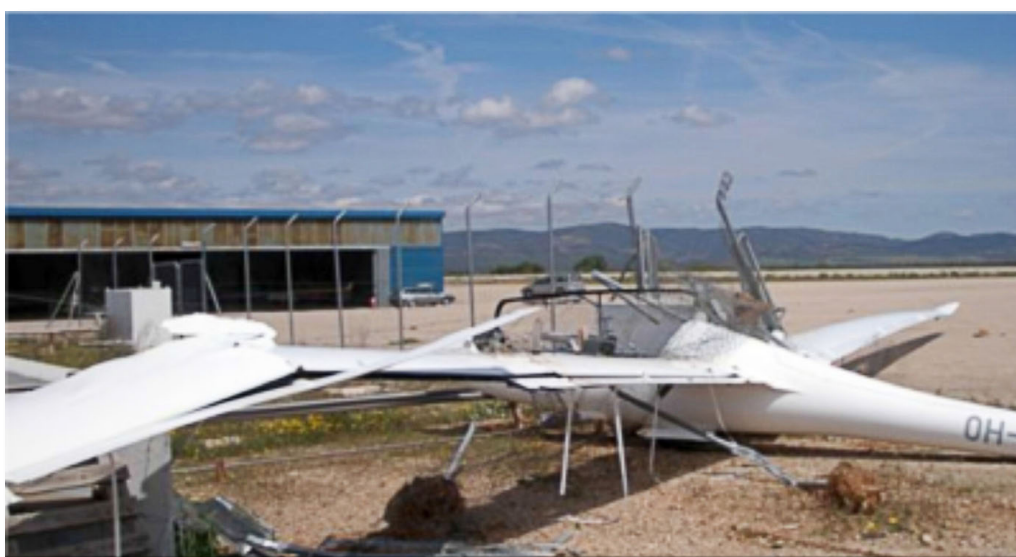
Como ejemplo se resume el accidente ocurrido el día 18 de abril de 2006, a la aeronave NIMBUS-4DM, en el Aeródromo de Beas de Segura (Jaén). La aeronave iba a realizar un vuelo a vela, realizando el despegue en la modalidad de autopropulsado. Durante el ascenso inicial el piloto tuvo que detener dos veces el motor debido a indicaciones de sobre temperatura del líquido refrigerante. En las dos ocasiones la temperatura se redujo cuando disminuyó las revoluciones del motor, pero luego volvía a aumentar. Tras la segunda indicación de temperatura elevada, el piloto decidió parar el motor y volver al campo para iniciar el aterrizaje. Durante el aterrizaje la aeronave terminó saliéndose de la pista, resultando los dos ocupantes ilesos. Tras la investigación se determinó que uno de los factores que contribuyó a originar el accidente fue la deficiente realización de la inspección pre vuelo, que impidió detectar el mal estado de un tornillo. La falta de apriete de este tornillo, de unión del cilindro n.º 1 con su correspondiente conjunto de colector de admisión y carburador, provocó la formación de una grieta por vibraciones por la que se produjo una fuga de líquido refrigerante, causa del sobrecalentamiento del motor.

Figura 9. Restos de la aeronave

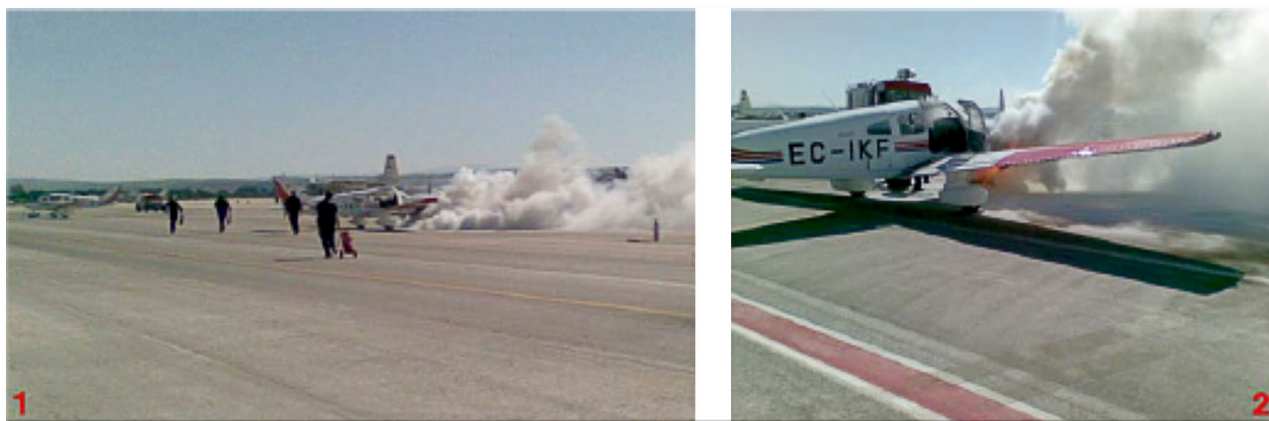
Para ejemplificar lo dicho se detalla el incidente grave acaecido el 24 de febrero de 2011 a una aeronave Piper PA-28-161 Warrior II en el aeródromo de Jerez (Cádiz). El piloto completó la lista de comprobación pre-vuelo y arrancó el motor con normalidad haciendo uso del cebador. Al inicio del rodaje el motor se paró, el piloto intentó arrancarlo sin usar el cebador pero no lo consiguió. Mientras esperaba a que se enfriase, vio que salía humo de la parte delantera del avión, entonces retrasó la palanca de gases y abandonó la aeronave rápidamente. El incendio fue extinguido por los bomberos del aeropuerto sin lamentar ningún herido.

Figura 10. Fotografías del incendio

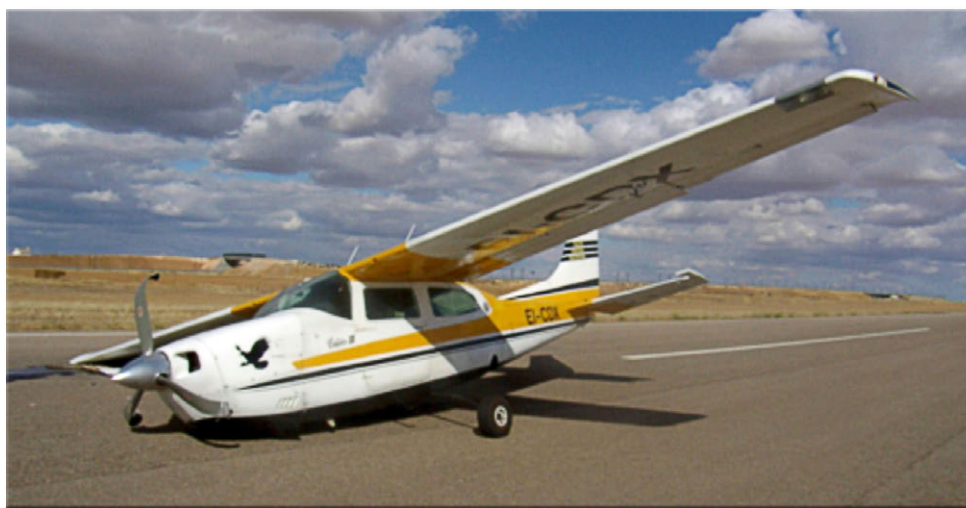
Como ejemplo se resume el incidente grave acaecido el 21 de septiembre de 2009 en la pista 29 del aeródromo de Ocaña (Toledo). Una aeronave Cessna 210-K había realizado dos vuelos locales despegando por la pista 11 con normalidad; cuando se dispuso a realizar un tercer vuelo cambió de cabecera ya que en ese momento el viento estaba a proa para el despegue por la pista 29. Con 10° de extensión de flaps procedió, como en ocasiones anteriores, a aplicar potencia hasta 25" de presión de admisión y 2.500 rpm de la hélice, lo que difería de las condiciones indicadas en el Manual de Vuelo de la aeronave, que establecían potencia total y 2.850 rpm. Con cierta componente de viento en cola, la aeronave entró en pérdida y contactó con el terreno de forma brusca. Afortunadamente los tres ocupantes salieron ilesos. Después de la investigación realizada por la CIAIAC se constató que el incidente se produjo como consecuencia de una entrada en pérdida durante el despegue, en el intento de irse al aire en condiciones de potencia por debajo de la necesaria.

Figura 11. Posición final de la aeronave

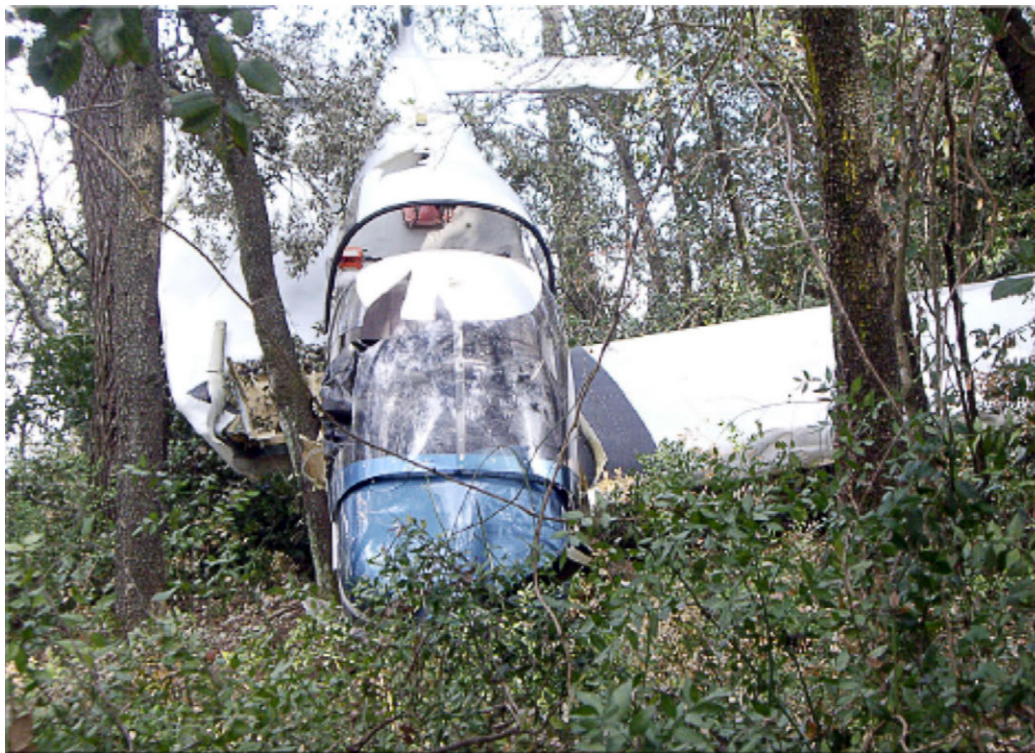
hasta la altura de seguridad por lo que el piloto viró a baja altura para alcanzar el tramo de viento en cola del aeropuerto pero terminó impactando con varios árboles de un bosque cercano con poca velocidad. Los dos ocupantes resultaron ilesos y la aeronave destruida. La investigación llevada a cabo por la CIAIAC ha determinado que el accidente sobrevino porque el piloto no fue capaz de identificar el fallo de motor en la carrera de despegue y frustrar el despegue, fallo provocado porque no realizó la prueba de motor de forma periódica y siguiendo los pasos del Manual de Vuelo.

Figura 12. Fotografía de la aeronave tras el impacto

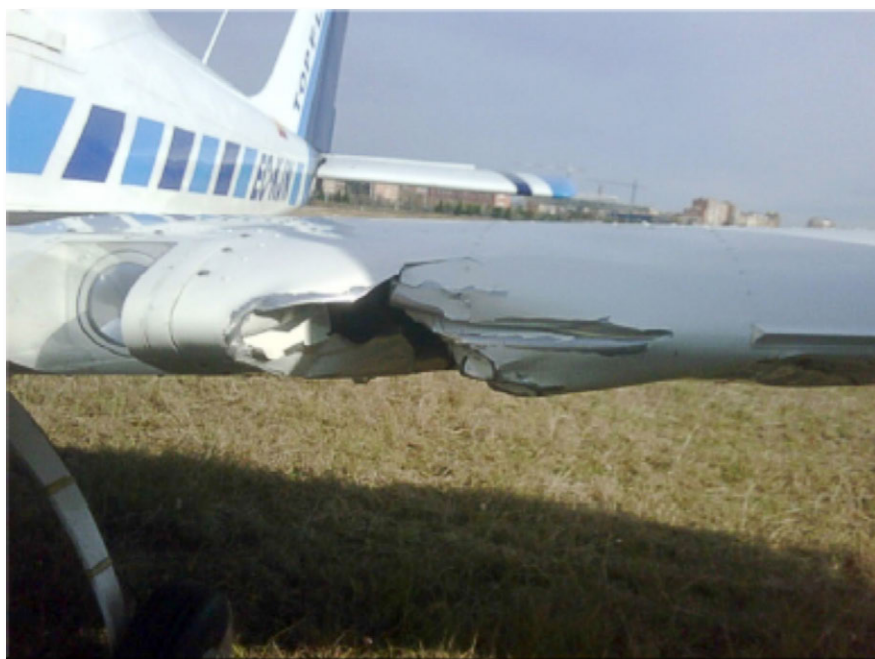
Se resume como ejemplo el accidente acaecido el día 3 de diciembre de 2010 en el aeropuerto de Sabadell (Barcelona). Un alumno piloto, después de realizar las tareas de consulta de documentación y chequeo previas y después de recibir la autorización por parte de su instructor y de torre, comenzó la carrera de despegue con la aeronave Tecnam P2002-JF con viento cruzado superior a lo especificado en su Manual de Vuelo. El alumno piloto perdió el control de la aeronave la cual se salió de pista y chocó contra una ayuda a la navegación. Tras la investigación de la CIAIAC se ha determinado que el alumno no conocía las limitaciones de la aeronave en cuanto a viento cruzado y que su instructor no le alertó sobre las mismas antes del despegue.

Figura 13. Daños de la aeronave

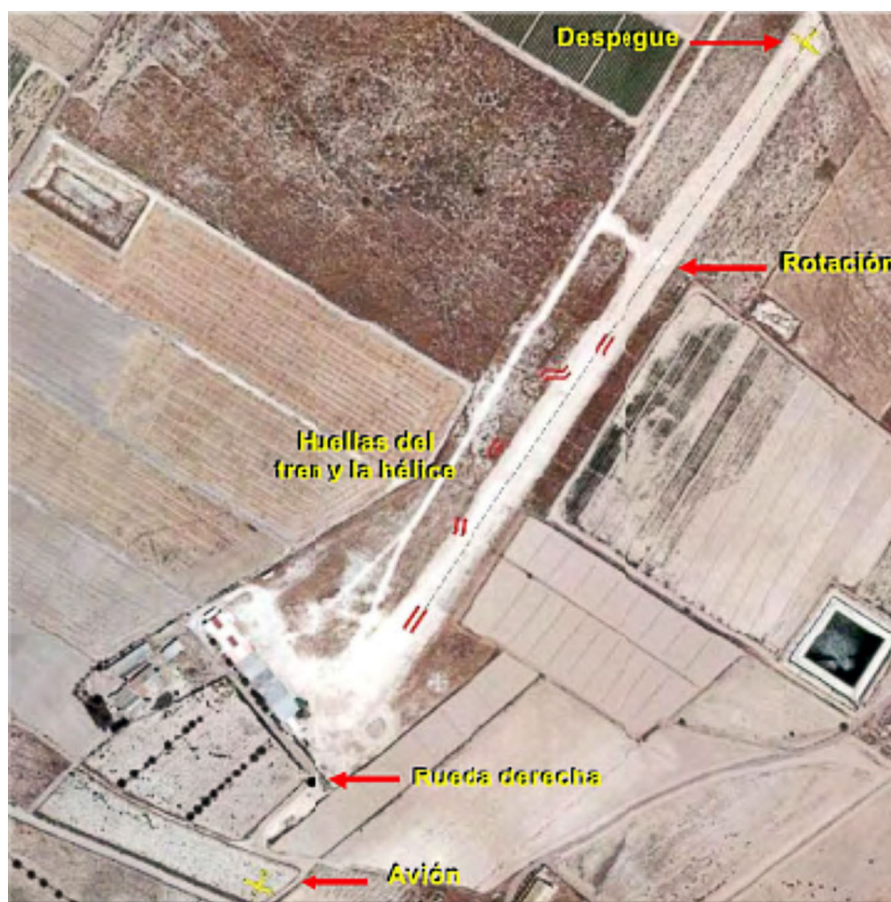
Otro ejemplo significativo en este caso es el incidente grave acaecido el día 6 de junio de 2010 en el aeródromo de Totana (Murcia). La aeronave PIPER PA-38-112 despegó del campo de vuelo de ultraligeros de Totana, donde se había visto obligado a aterrizar previamente debido a un funcionamiento anómalo del motor. El despegue desde este campo de vuelo se produjo con viento cruzado de 10 nudos con rachas de hasta 25 nudos y poco después del mismo, la aeronave se precipitaba contra el suelo, apenas habiéndose elevado unos pocos metros, debido a una parada del motor. La investigación constató que la causa probable del incidente fue la ejecución del despegue con una intensidad de viento cruzado que seguramente excedió el límite demostrado para el avión, en combinación con una parada de motor producida probablemente porque la alimentación del combustible hacia el motor se vio interrumpida por una obstrucción parcial en el circuito desde el depósito a la llave selectora.

Figura 14. Croquis del incidente

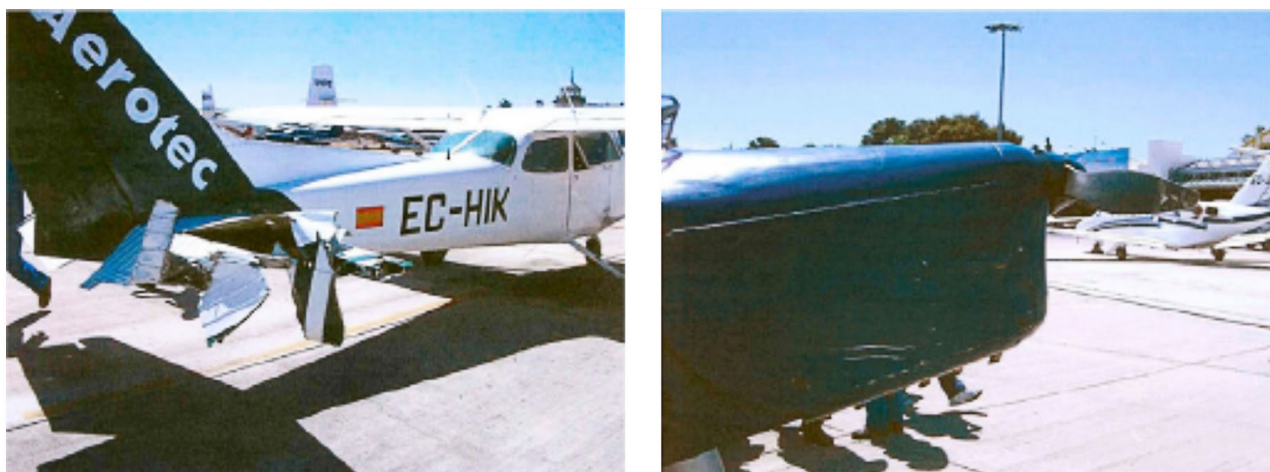
La consecución de las pautas aquí descritas hubiese evitado un accidente como el ocurrido el día 5 de julio de 2012 a las aeronaves Cessna 172N y Miles Falcon Six en el área de maniobras del aeropuerto de Cuatro Vientos (Madrid). Mientras la aeronave Cessna 172N se encontraba parada en el punto de espera de la pista 28, la aeronave Miles Falcon Six cruzaba dicha pista hasta que impactó contra la Cessna. Los ocupantes de ambas aeronaves resultaron ilesos y ambas aeronaves resultaron con daños considerables. Tras la investigación de la CIAIAC se ha concluido que hubo múltiples factores que contribuyeron a la consecución del accidente, estos son: la reducida visibilidad frontal propia de las aeronaves con configuración de patín de cola, la no información por parte del controlador de la existencia de un tráfico en el punto de espera y la equivocación de frecuencia de comunicaciones por parte de la aeronave Falcon que hizo que no escuchara las comunicaciones del controlador con la otra aeronave y así percatarse de su presencia.

Figura 15. Fotografía de los daños en las aeronaves

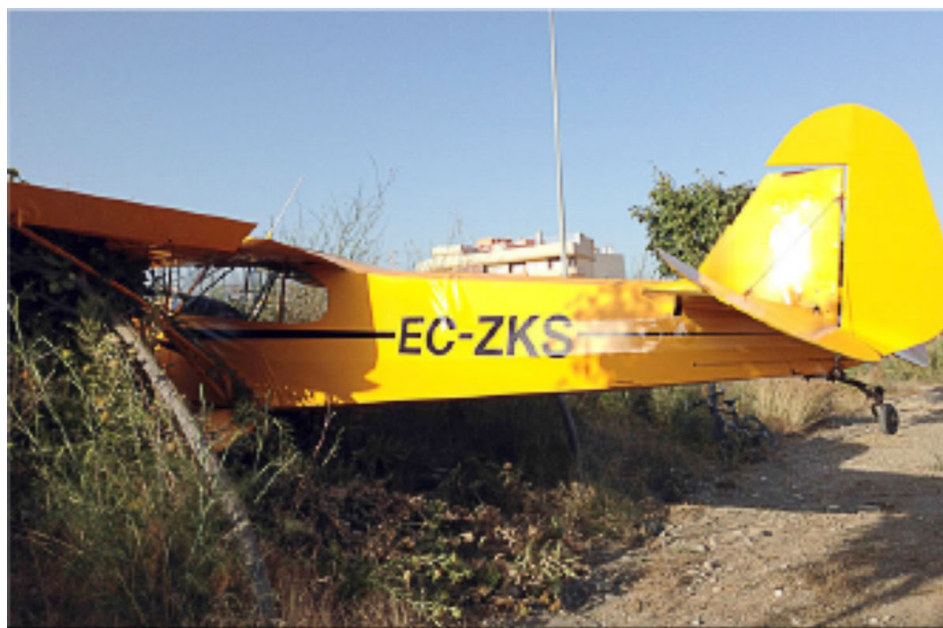
Como prueba de la importancia que tiene la concentración en vuelo, se relata lo acaecido el día 14 de junio de 2013 en la desembocadura del río Torrox en Málaga. La aeronave Piper J-3 despegó del aeródromo de La Axarquía-Leoni Benabú con normalidad con destino Motril para participar en un festival aéreo; a unos 1.000 ft de altitud el piloto decidió probar el sistema de humo de la aeronave el cuál no funcionó e inmediatamente después se produjo la parada del motor de la aeronave. Tras tratar de poner en marcha el motor sin éxito, el piloto decidió realizar un aterrizaje forzoso en una explanada de la desembocadura del río Torrox, resultando ilesos los dos ocupantes. La investigación de la CIAIAC ha concluido que la parada de motor se produjo porque el piloto cerró inadvertidamente la llave de combustible al confundirla con la de activación del sistema de humo, por tanto el accidente fue motivado por la distracción del piloto en la operación del avión y por su desconocimiento del procedimiento de fallo de motor.

Figura 16. Fotografía de la aeronave

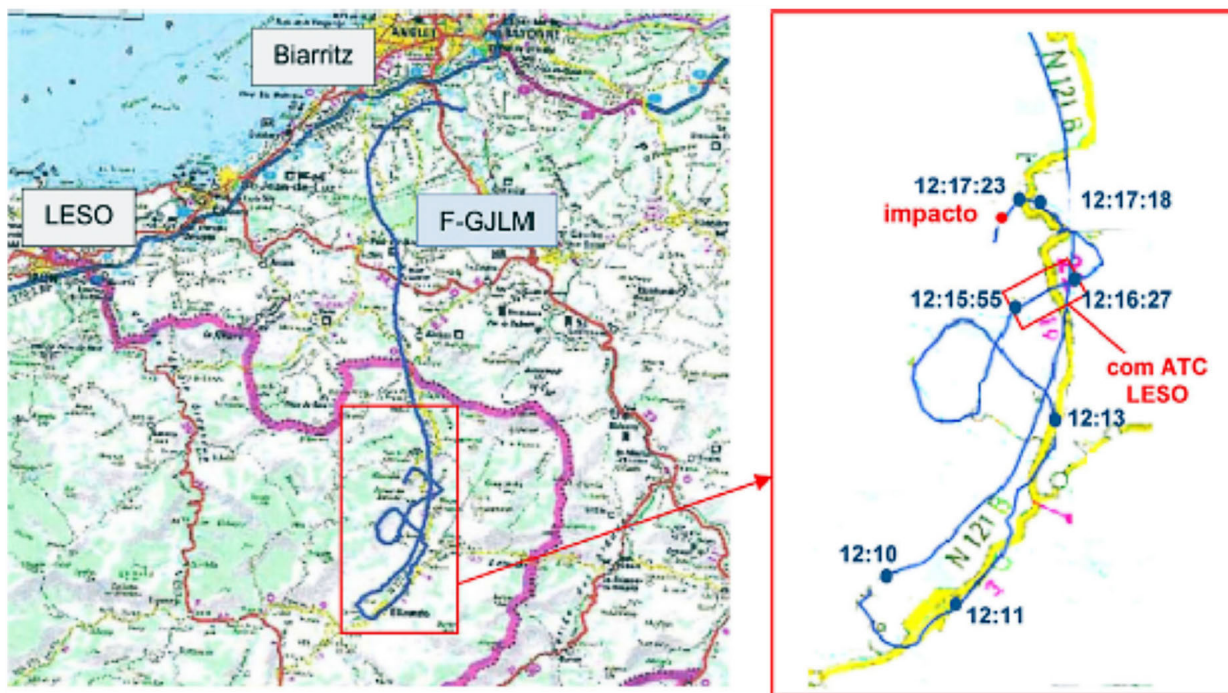
Como ejemplo se resume el accidente ocurrido el día 12 de octubre de 2010 a una aeronave Robin DR 400-180, en el Valle de Baztán (Navarra). La aeronave participaba en un rally aéreo benéfico con origen el aeropuerto de Lezignan-Corbieres, en el sur de Francia, y destino Sene-

Figura 17. Trayectoria radar durante los últimos 17 minutos de vuelo

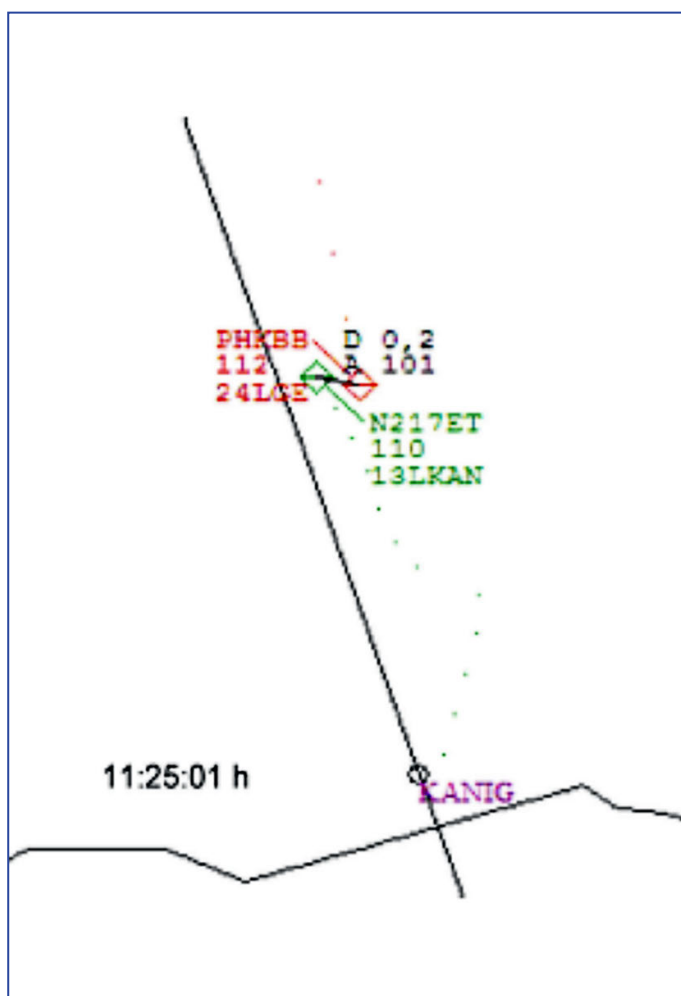
Figura 18. Cruce de las aeronaves

Para ejemplificar la importancia de las comunicaciones en vuelo se expone aquí el suceso acaecido el día 2 de enero de 2012 a las aeronaves Cirrus SR22 y Beechcraft 90 King Air. Ambas aeronaves se encontraban en contacto radar y radio con el centro de control de Barcelona cuando se cruzaron a una distancia vertical de 200 ft y horizontal de 0,2 NM (la separación mínima prescrita es de 5 NM en horizontal y 1.000 ft en vertical). El acercamiento peligroso entre las aeronaves se debió a que la aeronave Cirrus SR22 tomó como suya una autorización de descenso que iba dirigida a otra aeronave cuya última letra coincidía con su indicativo de llamada y además, su colación errónea no fue corregida por el controlador. Si el controlador hubiese tomado alguna acción para clarificar esta comunicación quizá hubiese ayudado a la aeronave Cirrus SR22 a corregir su error. En este incidente se prescribieron cuatro recomendaciones de seguridad entre las cuales hubo una directamente dirigida al operador de la aeronave Cirrus SR22,

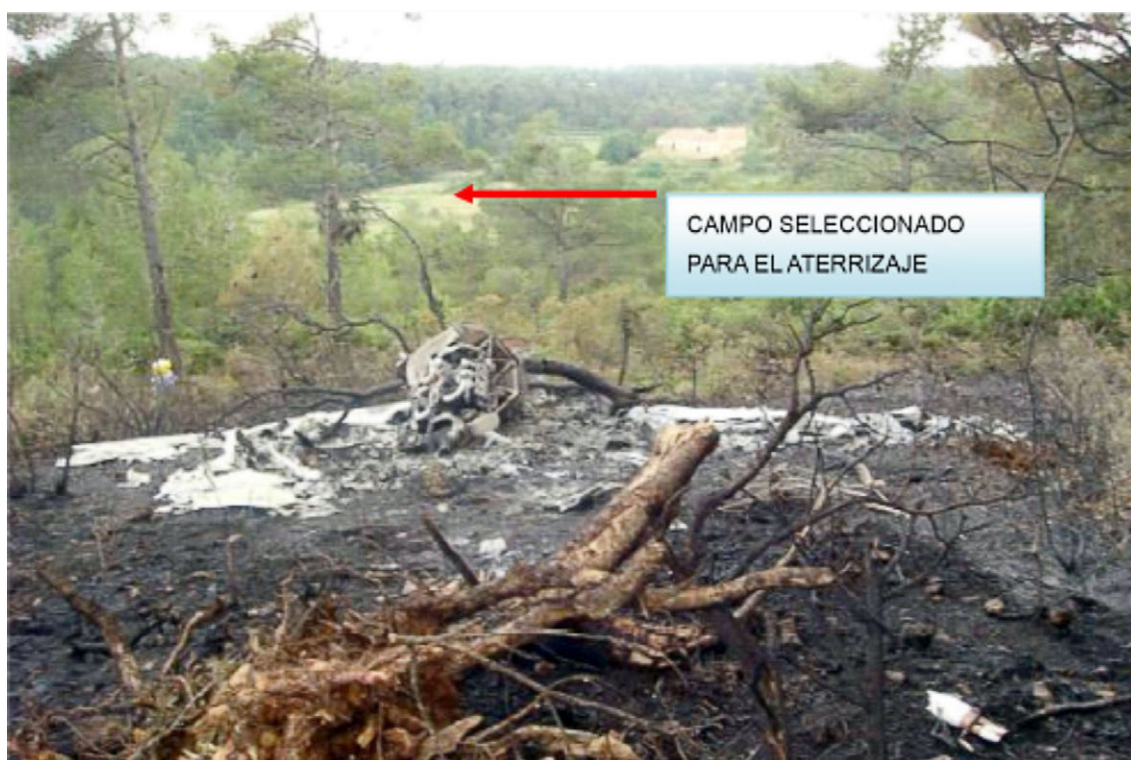
Un ejemplo de la mala gestión de una situación de emergencia y sus fatales consecuencias lo constituye el accidente ocurrido el día 19 de junio de 2007 en el término municipal de Moixent (Valencia). La aeronave Cessna C-337G despegó del aeródromo de Almansa (Albacete) con un problema mecánico en la retracción del tren de aterrizaje; tras 20 minutos de vuelo, el piloto observó fluctuaciones en la indicación de flujo de combustible del motor trasero con lo que conectó la bomba eléctrica auxiliar de ese motor para tener máximo flujo. A continuación, el motor trasero perdió potencia hasta pararse con lo que la aeronave comenzó a perder altura y velocidad pese a tener el motor delantero. Durante el aterrizaje de emergencia la aeronave no alcanzó el campo previsto precipitándose contra unos pinos, resultando la aeronave destruida y uno de los dos pasajeros fallecido. La investigación ha concluido que la causa más probable del accidente fue la incorrecta aplicación de los procedimientos de emergencia de parada en vuelo de un motor, a consecuencia de la errónea interpretación de la indicación de flujo de combustible.

Figura 19. Vista general de los restos y zona de aterrizaje seleccionada

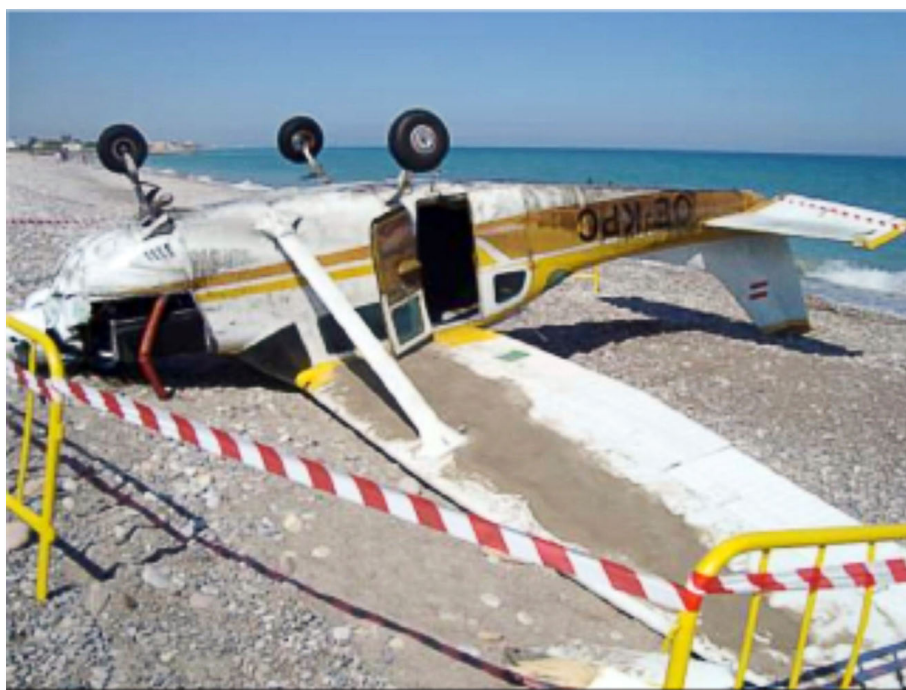
Otro ejemplo en este caso lo constituye el accidente ocurrido el día 23 de abril de 2009 en la playa de Moncofa (Castellón). La aeronave Cessna TU 206 F despegó del aeródromo de Ontur (Albacete) con normalidad con destino el aeropuerto de Reus. Tras aproximadamente 40 minutos de vuelo el piloto declaró situación de emergencia debido a la parada del motor. El piloto intentó arrancar de nuevo el motor, en contra de lo que dice el Manual de Vuelo en Procedimientos de Emergencia de motor bloqueado, sin conseguirlo. Una vez localizada la zona de aterrizaje de emergencia, los flaps no funcionaban y no pudo alcanzarla, amerizando violentamente junto a la costa. La investigación de la CIAIAC concluyó que el intento de arranque de motor bloqueado dejó inoperativo el sistema de flaps y las comunicaciones, además de otros sistemas importantes para la seguridad del vuelo. La causa del accidente fue la rotura y posterior parada del motor en vuelo como resultado de una deficiente lubricación del mismo; además, la mala gestión del procedimiento de emergencia en caso de motor bloqueado provocó la inoperatividad de otros sistemas de la aeronave importantes para la seguridad del vuelo.

Figura 20. Aeronave siniestrada

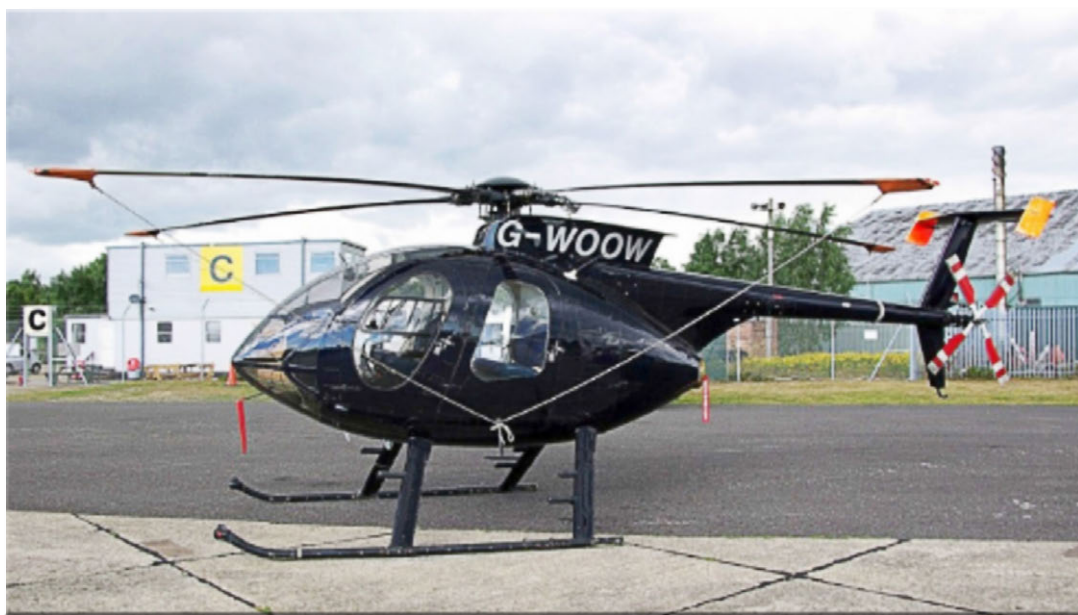
La reseña a destacar es el accidente acaecido el 12 de noviembre de 2011 al helicóptero tipo Hughes 369E. Despegó del aeródromo de Son Bonet (Mallorca) con dos ocupantes para efectuar un vuelo privado con el fin de observar el valle Comellar de Sa Guixería. Tras una pasada por la zona, el helicóptero regresó para realizar un vuelo estacionario a unos 80 m AGL, orientándose hacia el SE. Durante el mismo sufrió una desestabilización que se tradujo en una guiñada a derechas con alta velocidad angular acompañada de un súbito descenso, describió 2 giros completos alrededor de su eje vertical tras los que colisionó contra una ladera y se incendió. La investigación de la CIAIAC ha concluido que la causa probable del accidente fue la pérdida del control de la aeronave como consecuencia de la aparición del fenómeno de pérdida de efectividad del rotor de cola, que hizo perder sustentación a la aeronave y descender rápidamente. Se indicó como factor contribuyente al accidente la realización de un vuelo estacionario en condiciones de poca altura respecto del terreno que dejaba poco margen para gestionar una eventual emergencia.

Figura 21. Fotografía de la aeronave siniestrada

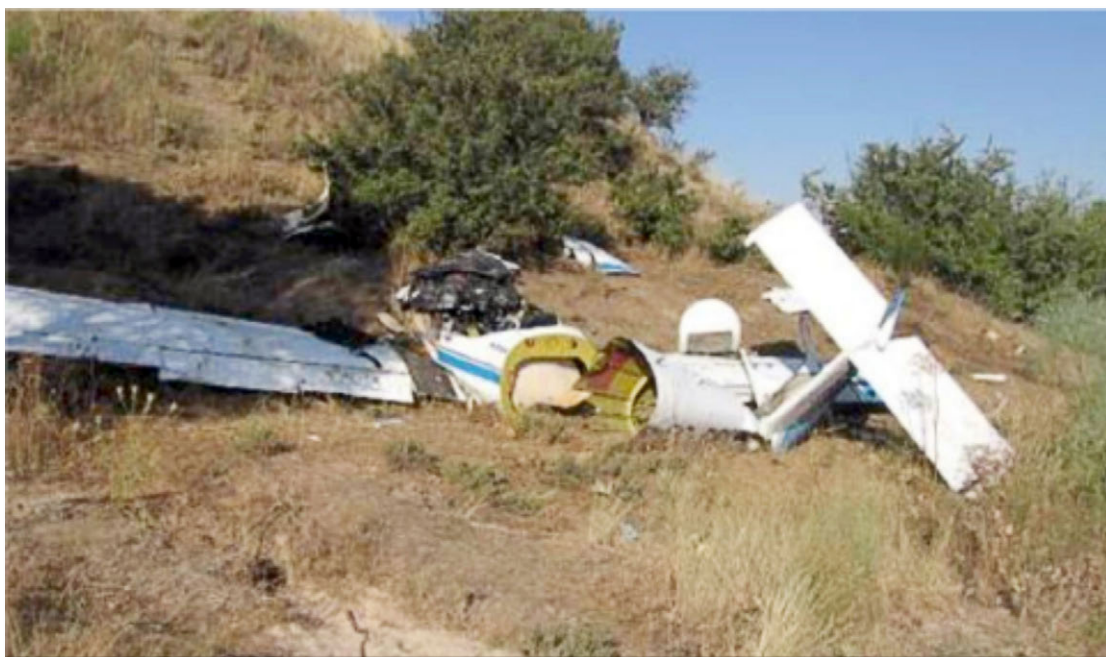
Se resume el accidente ocurrido el día 2 de agosto de 2007. Una aeronave Piper PA-28 despegó del aeropuerto de Cuatro Vientos (Madrid) para realizar un vuelo de instrucción bajo reglas instrumentales. A la altura del término municipal de Villanueva de la Cañada (Madrid), la aeronave abandonó su actitud de vuelo rectilíneo para iniciar un viraje a la derecha; éste fue seguido de un fuerte alabeo y descenso de altura que no pudo ser recuperado por la tripulación, precipitándose contra el terreno. A consecuencia del impacto los tripulan-

Figura 22. Restos de la aeronave

tes fallecieron y la aeronave quedó destruida. Finalmente el informe considera como causa más probable del accidente la entrada en pérdida inadvertida durante la realización a baja altura de una maniobra de tráfico con motor parado simulado. La CIAIAC emitió una recomendación de seguridad a la Agencia Española de Seguridad Aérea (AESA) para que revise los procedimientos operacionales de vuelo en instrucción que empleen este tipo de aeronave, con el objeto de verificar que se guarda el margen de altura de seguridad necesario durante la realización de maniobras.

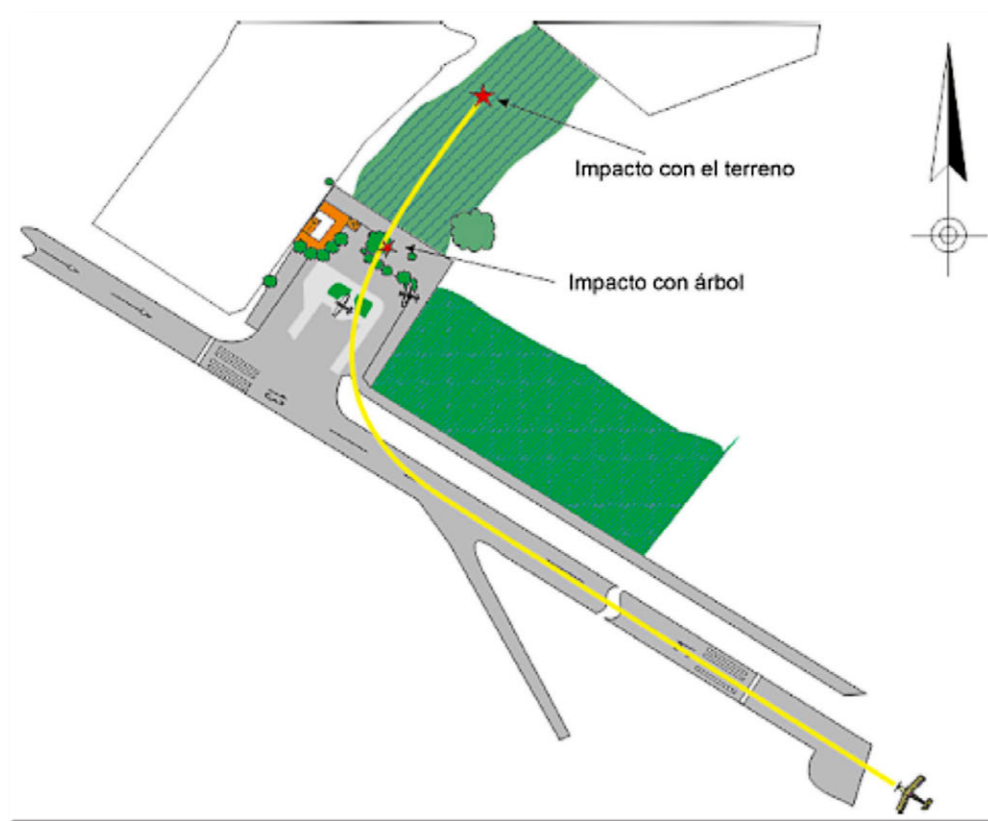
Un ejemplo de la importancia que tiene en vuelo el prestar atención constante a los mandos y prestaciones de la aeronave es el accidente ocurrido el día 13 de noviembre de 2011 en las proximidades del aeródromo de La Axarquía, en Vélez (Málaga). La aeronave Bucker realizó un vuelo local privado con normalidad, hasta que comenzó el procedimiento de aterrizaje donde, procediendo a accionar la calefacción del carburador con la mano izquierda (estando el mando del calefactor en el lado derecho de la cabina), el piloto cruzó las manos sobre los mandos de la aeronave provocando una distracción momentánea que propició la pérdida de la misma. La aeronave se precipitó contra el suelo con violencia resultando con daños importantes y el piloto ileso. Según el informe de la CIAIAC el accidente ocurrió como consecuencia de una pérdida de control en vuelo de la aeronave, durante la realización de una maniobra a baja altura con elevada velocidad y gran ángulo de alabeo.

Figura 23. Esquema de la zona del accidente y desarrollo del mismo

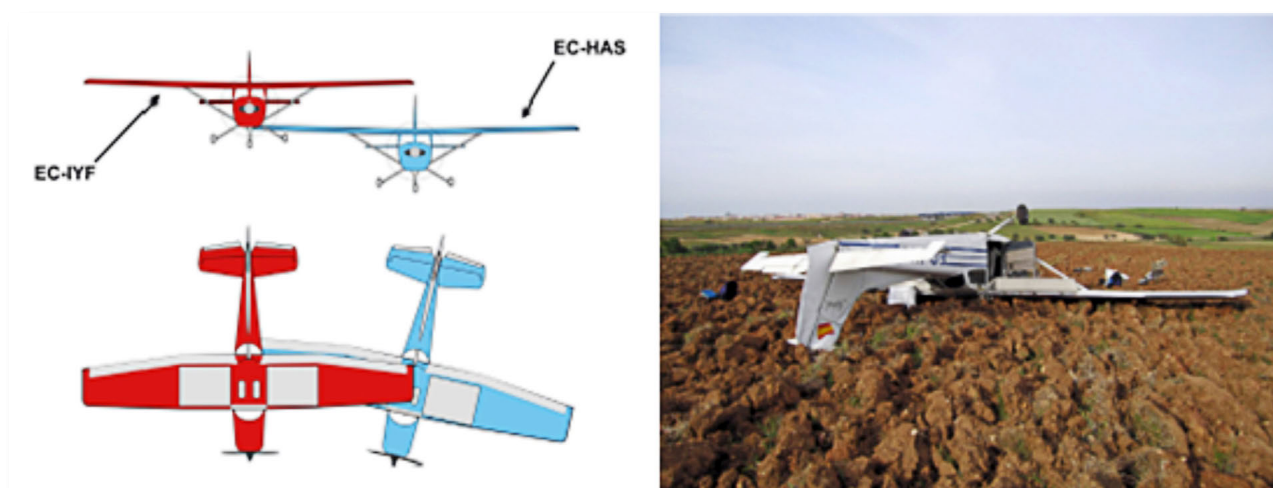
Un ejemplo significativo de pérdida de conciencia situacional en el circuito de tránsito es el accidente acaecido el 18 de abril de 2006 entre una aeronave Cessna 172-M y otra Cessna 172-R, cuando chocaron en vuelo en el primer tercio del tramo de viento en cola del circuito de tránsito del aeródromo de Casarrubios del Monte (Toledo). Una de las aeronaves resultó con daños de consideración y se precipitó contra el terreno, falleciendo sus dos ocupantes. La otra aeronave pudo continuar el vuelo y realizó un aterrizaje de emergencia resultando sus dos ocupantes ilesos. La investigación de la CIAIAC ha establecido que la causa del accidente fue la pérdida de la conciencia situacional por parte de una de las tripulaciones, que les impidió percatarse de que habían perdido de vista a la aeronave que les precedía en el circuito de tránsito de aeródromo, y propició que identificaran como precedente a otra de las aeronaves presentes en el circuito.

Figura 24. Posición relativa de las aeronaves durante el choque y vista de la aeronave accidentada

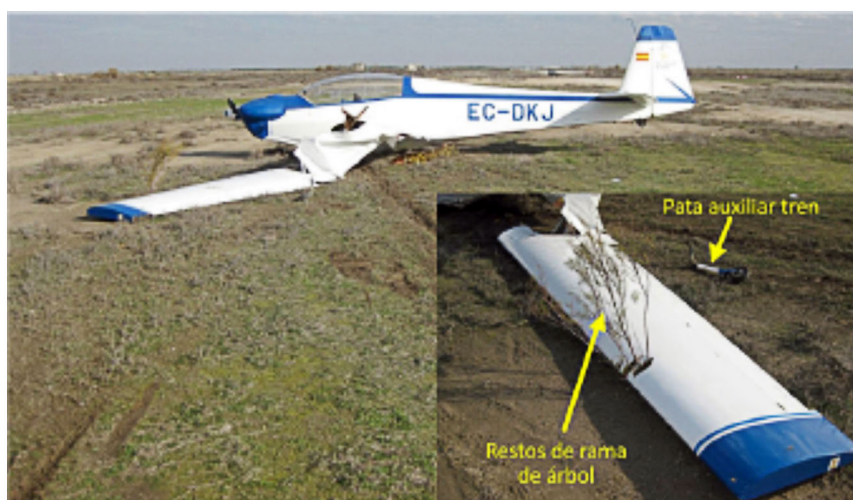
Como ejemplo se resume el accidente ocurrido el día 25 de noviembre de 2012 en el aeródromo de la Mancha (Toledo), cuando la aeronave SCHEIBE SF-28 impactó contra un árbol durante la aproximación a la pista 10, lo que provocó la pérdida de control de la aeronave y el posterior impacto brusco contra el terreno. La investigación se concluyó que el impacto de la aeronave contra un árbol se produjo por una inadecuada apreciación de la altura de la aeronave respecto al terreno.

Figura 26. Fotografía general de la aeronave y detalle del plano izquierdo
