CIAIAC

Comisión de
Investigación de
Accidentes e
Incidentes de
Aviación
Civil

Estudio de prevención de accidentes de Aviación General

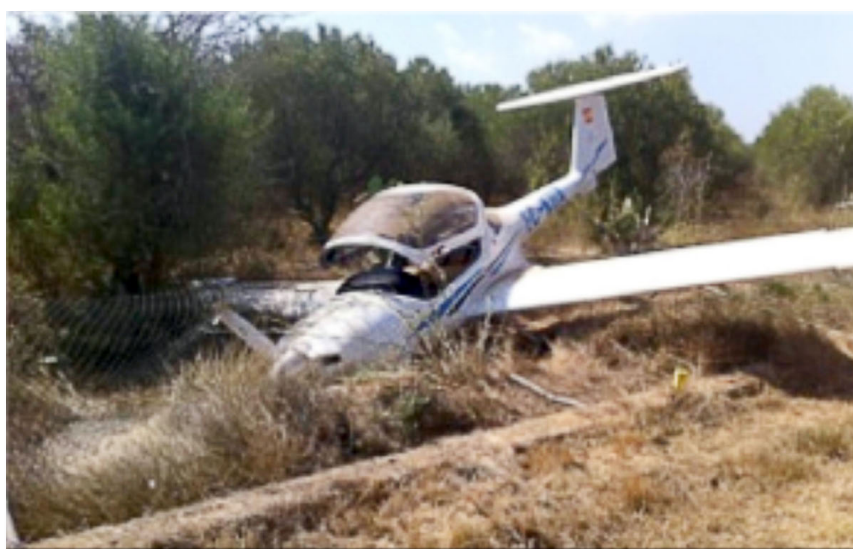
Un ejemplo claro de la importancia del control de la velocidad y la actitud de la aeronave durante el aterrizaje es el accidente acaecido el día 25 de agosto de 2012 a una aeronave Diamond DA 20-C1 en el aeropuerto de Reus (Tarragona). Un alumno piloto, supervisado por el jefe de instrucción del aeroclub desde otra aeronave realizó un vuelo local practicando maniobras tras las cuales se realizó una práctica de toma y despegue, antes de la toma final. La primera maniobra de toma y despegue se realizó sin contratiempos pero al intentar la toma final, el avión comenzó a rebotar por la pista por lo que el piloto, inseguro, realizó un motor y al aire. Al volver a intentar la toma final resultó de nuevo motor y al aire. Al realizar el tercer intento de aterrizaje, la aeronave rebotó varias veces sobre la pista hasta que perdió el control de la aeronave y terminó impactando con el vallado del recinto aeroportuario. La aeronave sufrió daños importantes en toda su estructura y el piloto salió ileso. La investigación constató que la aproximación se realizó a mayor velocidad de la recomendada y que el piloto no pudo coordinar la velocidad y la actitud de la aeronave en la toma, lo que provocó la pérdida de control de la misma.

Figura 27. Aeronave tras el impacto

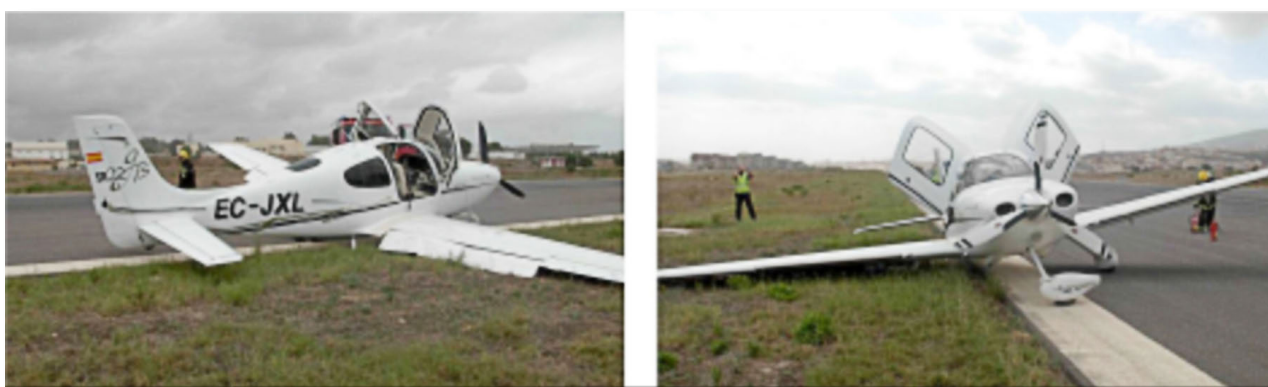
Por último podemos referirnos al incidente grave que sucedió el 26 de septiembre de 2010 a un avión CIRRUS SR22 GTS al realizar un vuelo privado con cuatro personas a bordo con destino el aeropuerto de Melilla. Cuando realizaba el aterrizaje completamente estabilizado, el piloto inició la maniobra de recogida cuando se encontraba sobre el umbral, produciéndose un primer contacto con la pista, tras el cual la aeronave se elevó ligeramente. A continuación, el piloto cortó gases con el propósito de realizar un segundo intento de aterrizaje, porque consideró que todavía disponía de suficiente longitud de pista, pero la aeronave entró en pérdida precipitándose contra el suelo de forma descontrolada. El avión contactó por segunda vez contra el suelo y se desestabilizó, saliéndose por el margen derecho de la pista hasta detenerse, resultando los ocupantes ilesos. El informe concluyó que la causa probable por la que el avión se elevó después del primer contacto fue por un lado, por una velocidad excesiva y por otro, un sobremando del piloto en la recogida.

Figura 28. Daños producidos a la aeronave
