Informe técnico A-025/2015

Accidente ocurrido a la aeronave
WSK PZL-M18B, matrícula EC-FBJ,
operada por Servicios Aéreos y
Tratamientos Agrícolas S.L., en
Castro Caldelas (Ourense)
el 27 de agosto de 2015

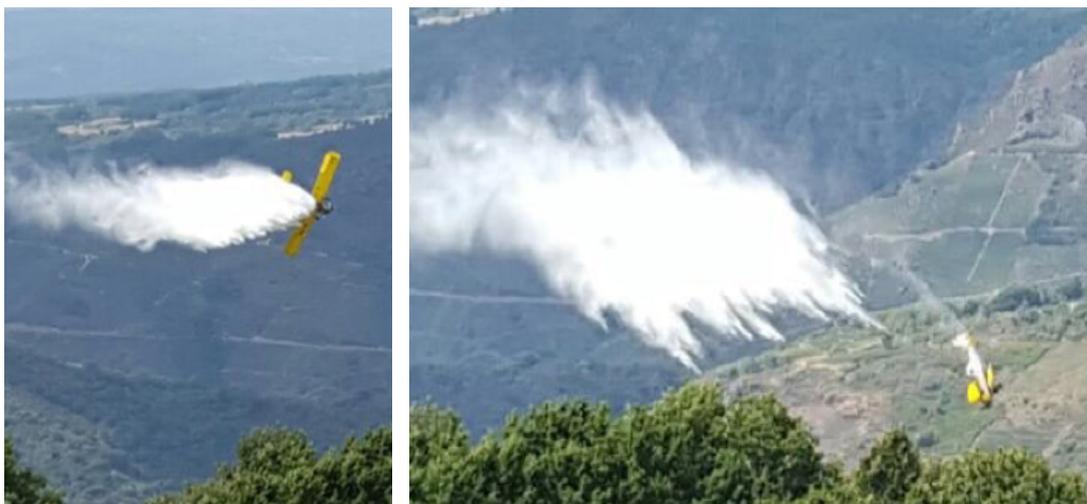
Figura 1. Fotografías⁷ tomadas por el testigo en Castro Caldelas

A las 15:45 h, un testigo situado en Castro Caldelas (9 km al sureste de la base) vio a las dos aeronaves volar frente a la localidad, la primera de ellas bastante más alto que la segunda. La siguiente información que se tiene del vuelo de la aeronave EC-FBJ proviene de dos fotografías tomadas por ese mismo testigo, poco antes del impacto. La primera fotografía mostraba a la aeronave en una actitud de alabeo pronunciado hacia la izquierda y en plena descarga del agua. En la segunda fotografía, la aeronave estaba en posición invertida y describiendo una trayectoria prácticamente vertical. Segundos después de tomarse esta última fotografía, la aeronave impactó con el terreno.

La figura 1 muestra las dos fotografías tomadas por el testigo, la primera a la izquierda y la segunda a la derecha. La figura 2 muestra una perspectiva del terreno en el que se produjo el accidente indicando la ubicación del testigo, del punto de impacto y la trayectoria estimada antes del impacto en base a las fotografías tomadas por el testigo.

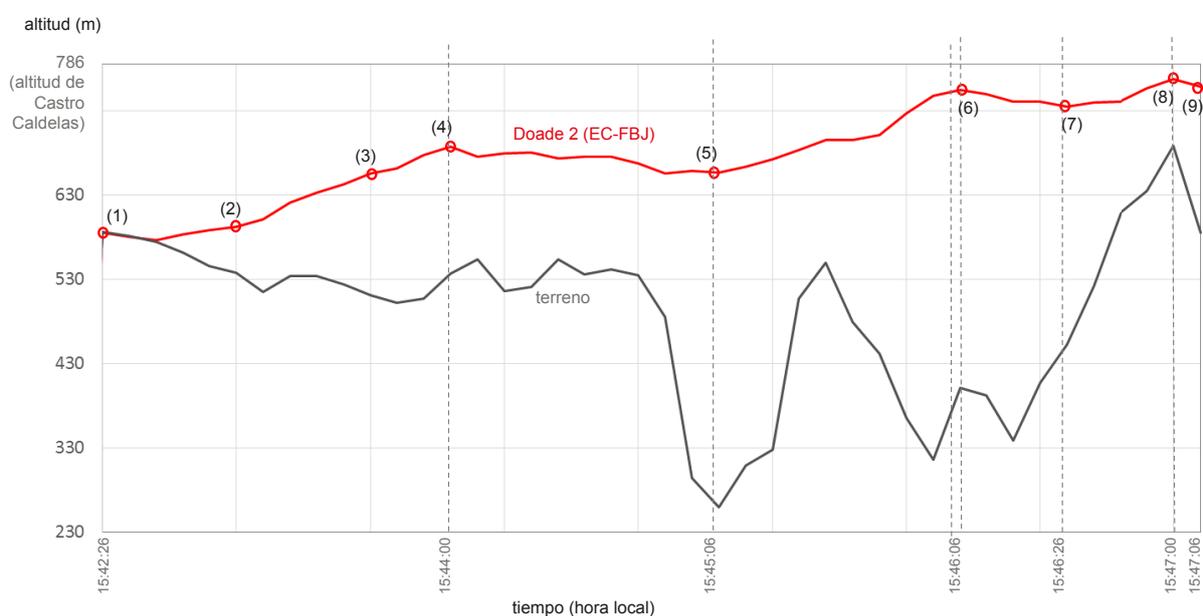
Figura 3. Perfil de vuelo de la aeronave EC-FBJ (Doade 2)

- Tramo 1-4: tramo de despegue, viraje hacia el sureste (rumbo 120°) y ascenso.
- Tramo 4-5: tramo en el que la aeronave se estabilizó en altura e incluso perdió un poco de altitud. La velocidad²⁹ se mantuvo entre 150 y 160 km/h.

- Tramo 5-6: tramo de ascenso en rumbo 120°. La velocidad ascendió momentáneamente hasta 174 km/h) y luego descendió hasta los 150 km/h.
- Tramo 6-9: tramo de modificación de rumbo en tres ocasiones (primero a la derecha³⁰ y después hacia la izquierda) y en el que la aeronave no consiguió ganar altitud. En este tramo se produjeron varias situaciones respecto a la altitud y velocidad:
 - Tramo 6-7: pérdida de altitud y velocidad (hasta alcanzar en el punto 7 el mínimo valor de 127 km/h) y cambio de rumbo a la derecha.
 - Tramo 7-8: aumento de altitud y velocidad y cambio de rumbo a la izquierda.
 - Tramo 8-9: pérdida de altitud, pérdida brusca de velocidad (de 162 a 142 km/h) y cambio de rumbo de nuevo a la izquierda.

- (1): 15:42:26 h: despegue desde la base.
- (2): 15:43:00 h: inicio de viraje hacia sureste. La aeronave estaba a 55 m sobre el terreno y 138 km/h³¹. A partir de este punto iniciará un tramo de ascenso. El Doade 1 alargó más el tramo de ascenso en rumbo de pista e inició el viraje hacia el sureste cuando se encontraba a 188 m sobre el terreno, es decir, 133 m más alto que el Doade 2.
- (3): 15:43:33 h: fin de viraje e inicio de un tramo en rumbo sureste (120°) que mantuvo hasta las 15:46:06 h (punto 6)³².
- (4): 15:44:00 h: fin del tramo de ascenso. La aeronave estaba a 688 m (155 m sobre el terreno) y a 138 km/h. A partir de este punto la aeronave se estabilizó en altura e incluso perdió un poco de altitud.

- (5): 15:45:13 h: aeronave sobre la vertical del río Sil a 657 m (398 m sobre el terreno) y 154 km/h. El Doade 1 había pasado por ese mismo punto 48 m por encima de la altitud del Doade 2 y a 169 km/h. Aquí comenzó un tramo de ascenso.

- (6): 15:46:06 h: fin del ascenso. La aeronave estaba a 755 m (354 m sobre el terreno) y 153 km/h. El Doade 1 había pasado por ese mismo punto 109 m por encima del Doade 2 y a 177 km/h³³. En este punto inició una serie de modificaciones del rumbo que llevaba, el primero a rumbo 150°.

- (7): 15:46:26 h: la aeronave había descendido hasta una altitud de 735 m y perdido velocidad hasta los 127 km/h. Inició una nueva modificación de rumbo virando hacia la izquierda en rumbo 100°.

- (8): 15:47:00 h: la aeronave había ascendido a 768 m pero el terreno también se había elevado (se estaba acercando a Castro Caldelas) por lo que el margen sobre el terreno era de 79 m sobre el terreno. En ese mismo punto el Doade 1 había pasado 115 m por encima. La velocidad de paso por este punto fue de 162 km/h (el Doade 1 había pasado a 175 km/h). En este punto se inició una última modificación de rumbo a 67°.

- (9): 15:47:06 h: último registro. La aeronave estaba en descenso respecto al punto previo y con una velocidad de 142 km/h, 20 km/h menos que el registro previo (6,7 seg antes). Se encontraba virando hacia la izquierda hacia una zona de terreno menos elevado. La altitud era de 759 m (173 m sobre el terreno).

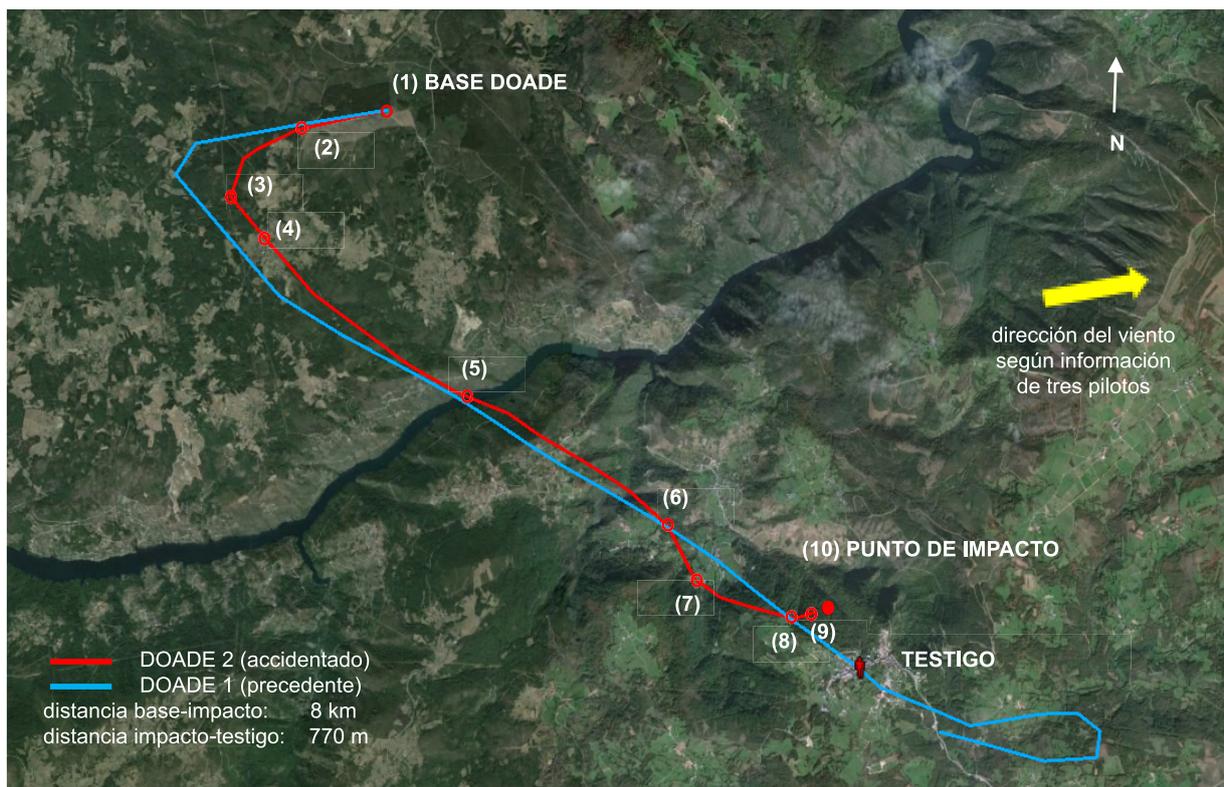
Figura 4. Trayectorias de vuelo de la aeronave EC-FBJ (Doade 2) y de Doade 1

Este sistema permitió obtener la trayectoria de vuelo tanto de la aeronave EC-FBJ (Doade 2) como de la aeronave precedente (Doade 1)²⁷. Las figuras 3 y 4 muestran las trayectorias de vuelo seguidas por ambas aeronaves (Doade 1 en azul²⁸ y Doade 2 en rojo) y el perfil de vuelo con respecto al terreno de la aeronave EC-FBJ (Doade 2). Así mismo, se incluyen las posiciones del testigo que tomó las dos fotografías y del punto de impacto.

- El Doade 1, que despegó delante, alargó el tramo en rumbo de pista respecto al Doade 2 y consiguió alcanzar mayor altura antes de empezar el viraje hacia el sureste. Esta diferencia de altura se mantuvo durante todo el vuelo: el Doade 1 iba a mayor altitud que el Doade 2.
- Las velocidades mantenidas por el Doade 1 fueron mayores que las del Doade 2.
- Debido a que el Doade 1 había despegado antes, se produjo una separación entre las aeronaves de 1 km en la primera etapa del vuelo hasta la vertical

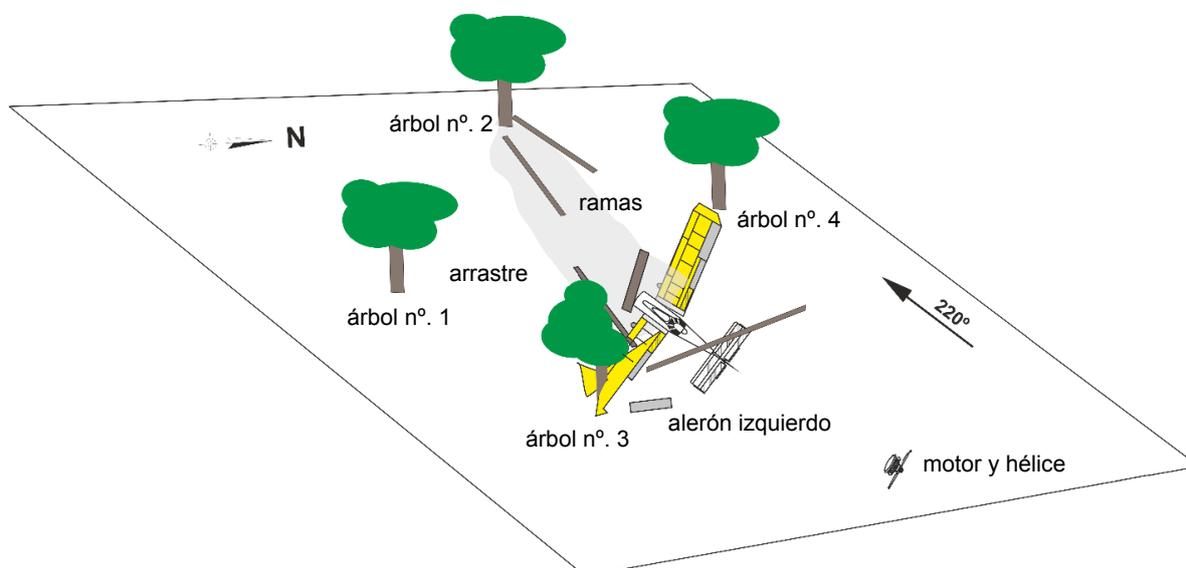
Figura 5. Distribución de restos aeronave EC-FBJ

La aeronave quedó detenida en ese punto, junto al árbol nº 3 y nº 4, con el plano derecho prácticamente desprendido de la estructura y girado respecto a su eje longitudinal. El plano izquierdo estaba en mejores condiciones que el derecho y se mantenía unido al fuselaje. El extremo del plano izquierdo estaba prácticamente separado del plano debido al impacto con el árbol nº 3.

El motor y la hélice se encontraron ladera abajo apoyados en el tronco de un árbol.

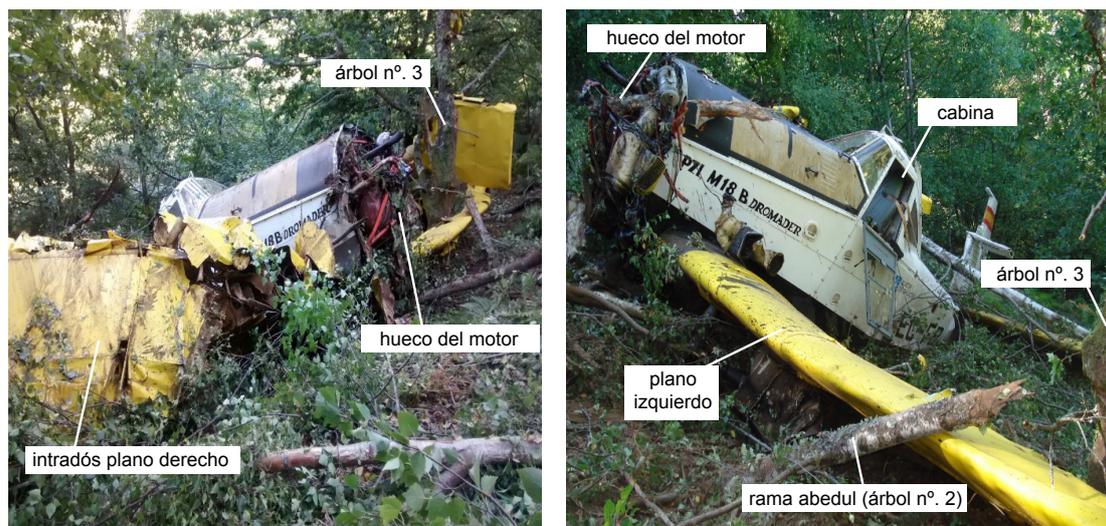
Figura 6. Aeronave EC-FBJ tras el impacto

La aeronave resultó destruida como consecuencia del impacto. Los daños afectaron en mayor medida a la parte frontal y a la zona lateral derecha de la aeronave. El motor se desprendió, el plano derecho estaba casi en su totalidad separado del fuselaje, el plano izquierdo había perdido el alerón y su extremo se había perforado. El fuselaje inferior y conjunto de cola presentaban deformaciones importantes aunque de menor magnitud que las de la parte frontal de la aeronave. El habitáculo de la cabina no presentaba deformaciones aparentes.

Posteriormente impactó con el fuselaje delantero (el morro), que era la parte más cercana al suelo, contra el árbol número 2. Una de las ramas de este árbol atravesó la parte en la que se encuentra el motor y quedó incrustada allí. Este impacto produjo dos efectos. De una parte, una disminución de la velocidad de la aeronave y, de otra, una rotación que produjo una ligera nivelación de su eje longitudinal. Asimismo, la bancada del motor probablemente tuvo daños en este choque.

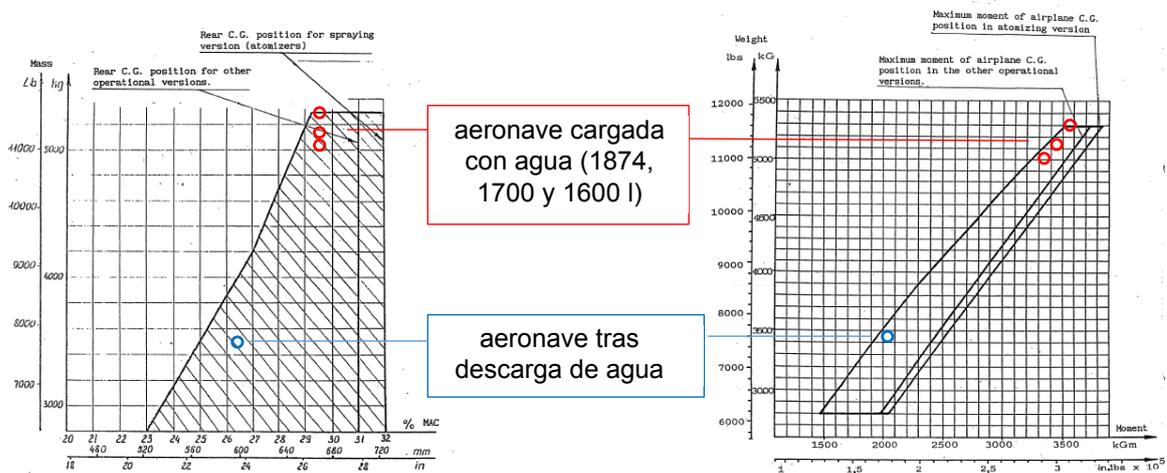
Figura 7. Variación de la posición y el momento del centro de gravedad durante el vuelo

- En cuanto al centrado operacional en configuración de incendios, el operador, como parte del manual de vuelo, había realizado una tabla para su utilización por parte de los pilotos que sirviese de guiado rápido para la carga de la aeronave. En esta tabla se indicaba, para la aeronave EC-FBJ, la cantidad de combustible y de agua que debía cargarse para no sobrepasar el peso máximo al despegue. Por ejemplo, con la aeronave repostada al 100%, el operador indicaba repostar un máximo de 1874 litros de agua⁴⁵.
- Teniendo en cuenta el peso de la aeronave⁴⁶ se han calculado las variaciones en peso, posición del centro de gravedad (izquierda) y momento del centro de gravedad (derecha) en dos situaciones: en el despegue con tres cargas de agua (1874, 1700 y 1600 l)⁴⁷ y tras la descarga del agua⁴⁸. En ambas situaciones la aeronave se encontraría dentro de la envolvente.
