COMISIÓN DE INVESTIGACIÓN
DE ACCIDENTES FERROVIARIOS

*Investigación del incidente
nº 0030/2015 ocurrido el 10.05.2015*

**INFORME FINAL DE LA CIAF (IFC)
SOBRE EL INCIDENTE FERROVIARIO Nº 0030/2015
OCURRIDO EL DÍA 10.05.2015
EN LA ESTACIÓN DE BARCELONA SANTS (BARCELONA)**

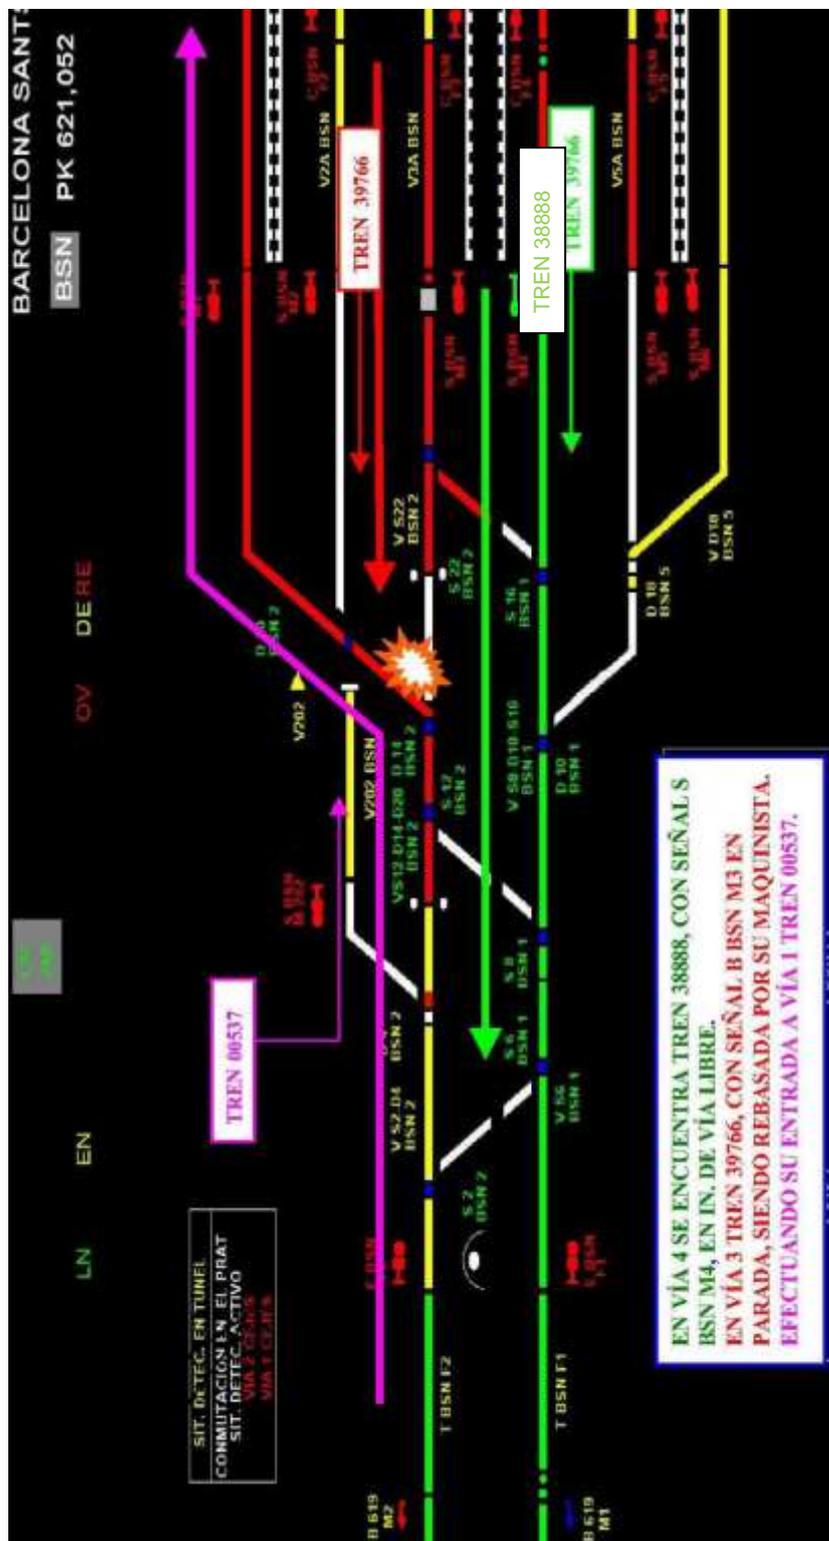
Esquema de vías de la estación e itinerarios y posición de los trenes. Fuente ADIF

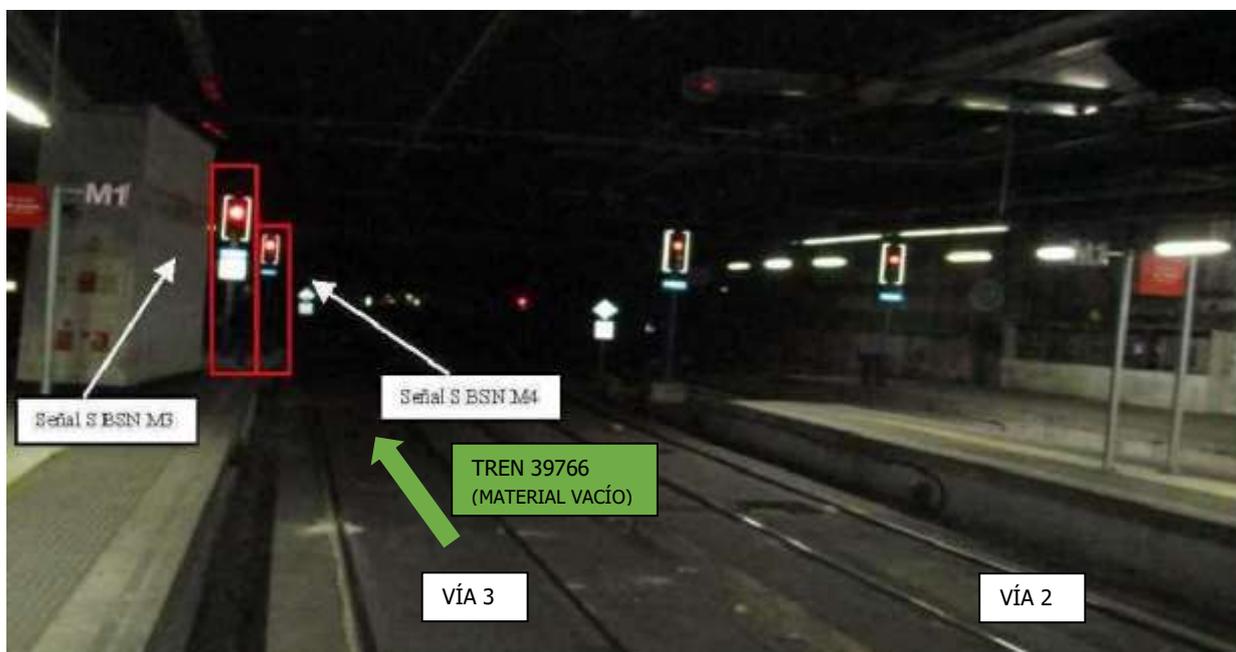
Vista de las señales de salida desde la posición de estacionamiento de los trenes en la vía 3: en primer término la señal S BSN M3 (señal de salida de la vía 3 rebasada), en segundo término la señal S BSN M4 (señal de salida de la vía 4). Esta vía no aparece en la fotografía pues se encuentra al otro lado del andén, hacia el lado izquierdo de la fotografía).

El andén de las vías 3 y 4 está en curva hacia la izquierda según el sentido de circulación del tren 39766 (material vacío) que rebasó la señal de salida de la vía 3. Al final de este andén por el lado Can Tunis se disponen las señales de salida de las vías 3 y 4. La señal S BSN M3, señal de salida de la vía 3, se encuentra situada en el P.K. 620+644, a la izquierda de la vía 3 (según el sentido de salida) y dispone de una flecha orientada hacia la vía 3. En el P.K. 620+627 (a 17 metros de la señal de salida de la vía 3) se encuentra la señal de salida S BSN M4 de la vía 4, instalada a la derecha de la citada vía 4. Ambas señales son altas y de cuatro focos.

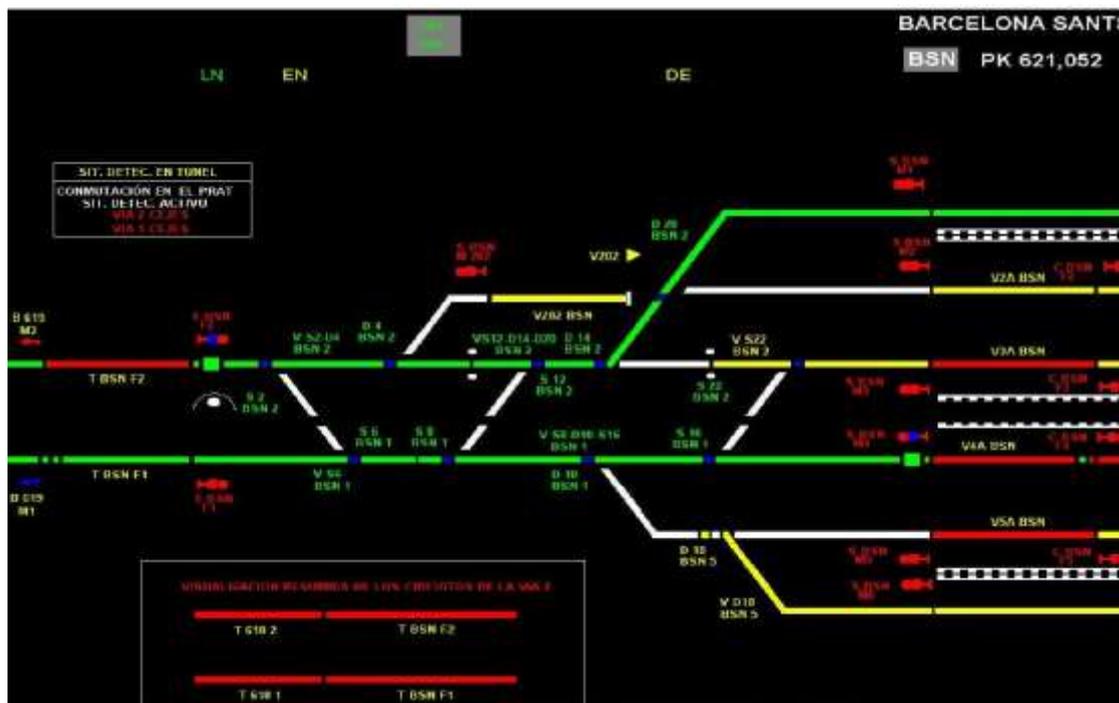
En la vía 3 se encuentra estacionado el tren 39766 (material vacío) [destino base de mantenimiento de alta velocidad de Barcelona Can Tunis], y su señal de salida S BSN M3 en indicación de parada.

En la vía 4 se encuentra estacionado el tren 38888 (material vacío) [destino base de mantenimiento de alta velocidad de Barcelona Can Tunis], y su señal de salida S BSN M4 en rojo-azul a intermitencias, es decir, en indicación de parada, al circular sin FS.

Captura pantalla Moviola CRC Zaragoza a las 22:22:33 horas. Fuente ADIF

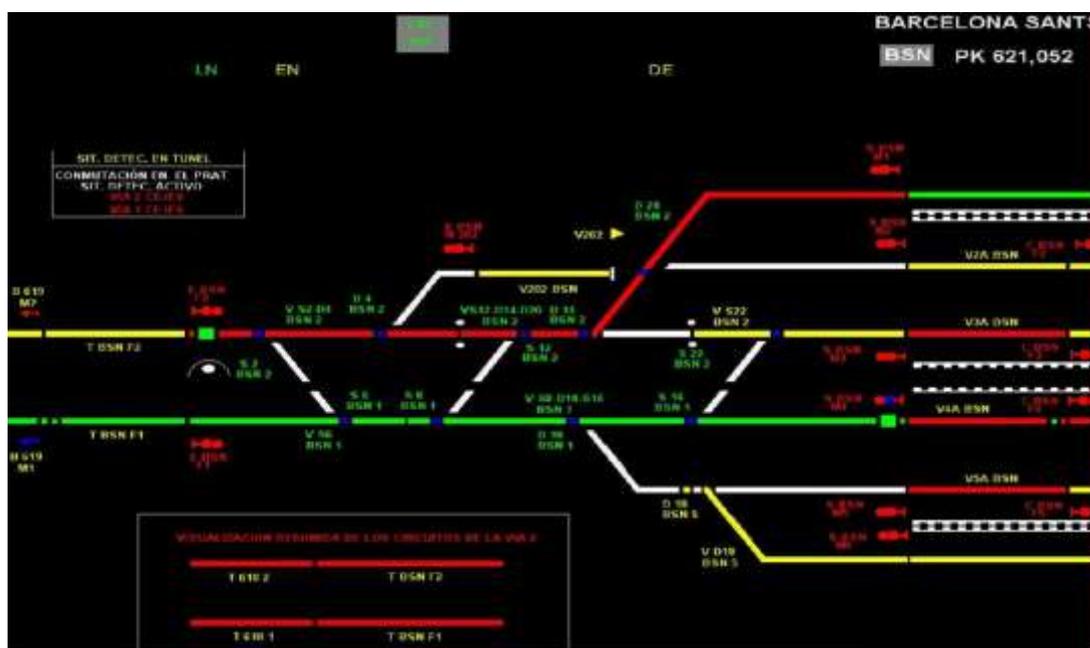
En la vía 3 continúa estacionado el tren 39766 (material vacío) [destino base de mantenimiento de alta velocidad de Barcelona Can Tunis], y su señal de salida S BSN M3 en indicación de parada.

En la vía 4 continúa estacionado el tren 38888 (material vacío) [destino base de mantenimiento de alta velocidad de Barcelona Can Tunis], y su señal de salida S BSN M4 en rojo-azul a intermitencias, es decir, en indicación de parada al circular sin FS.

Captura pantalla Moviola CRC Zaragoza a las 22:23:05 horas. Fuente ADIF

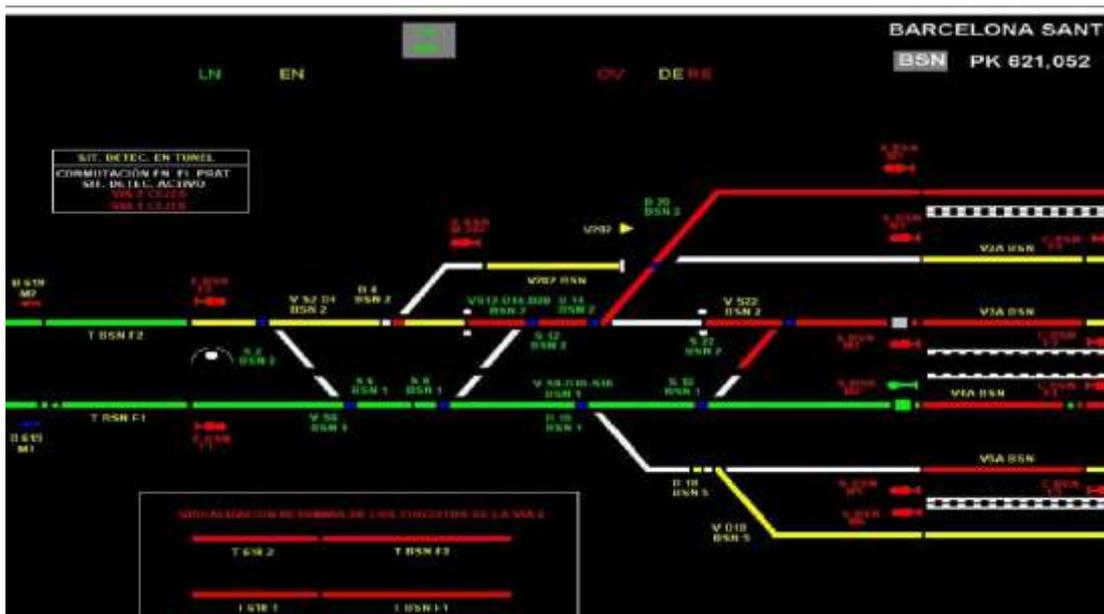
En la vía 4 continúa estacionado el tren 38888 (material vacío) [destino base de mantenimiento de alta velocidad de Barcelona Can Tunis], y su señal de salida S BSN M4 indicando vía libre para que efectúe la salida

Captura pantalla Moviola CRC Zaragoza a las 22:23:48 horas. Fuente ADIF

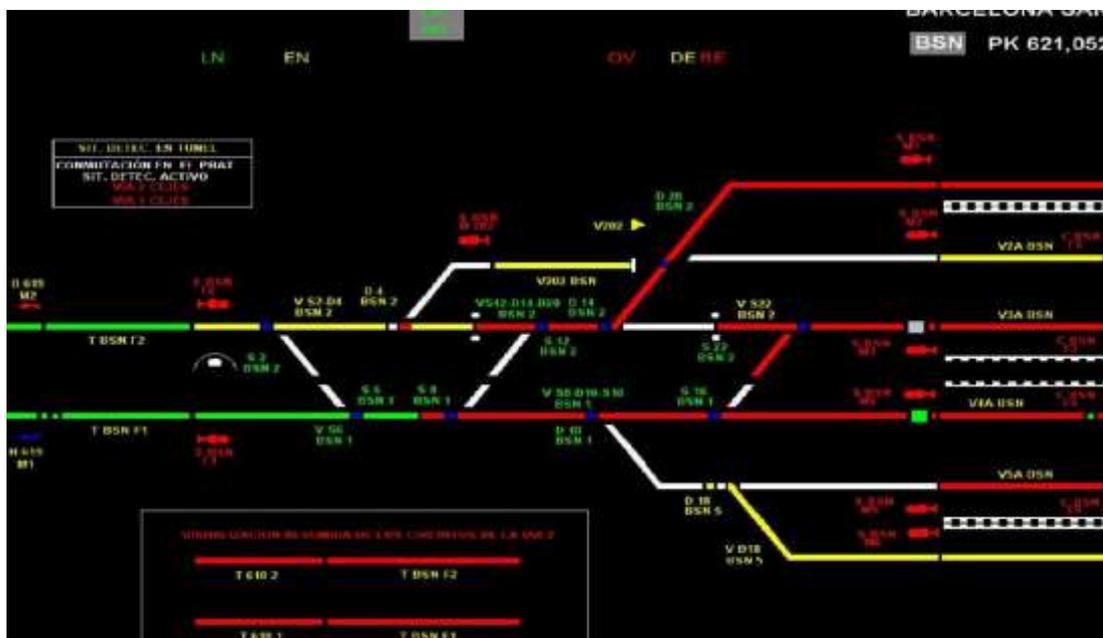
En la vía 3 el tren 39766 (material vacío) [destino base de mantenimiento de alta velocidad de Barcelona Can Tunis] se encuentra ocupando el circuito de vía V S22 BSN 2, en esos momentos el tren 00537 no ha terminado de estacionarse en la vía 1.

En la vía 4 el tren 38888 (material vacío) [destino base de mantenimiento de alta velocidad de Barcelona Can Tunis] y su señal de salida S BSN M4 indicando vía libre. Éste realiza su salida ocupando los circuitos de vía S16 BSN 1 y S8 BSN 1.

Captura pantalla Moviola CRC Zaragoza a las 22:24:28 horas. Fuente ADIF

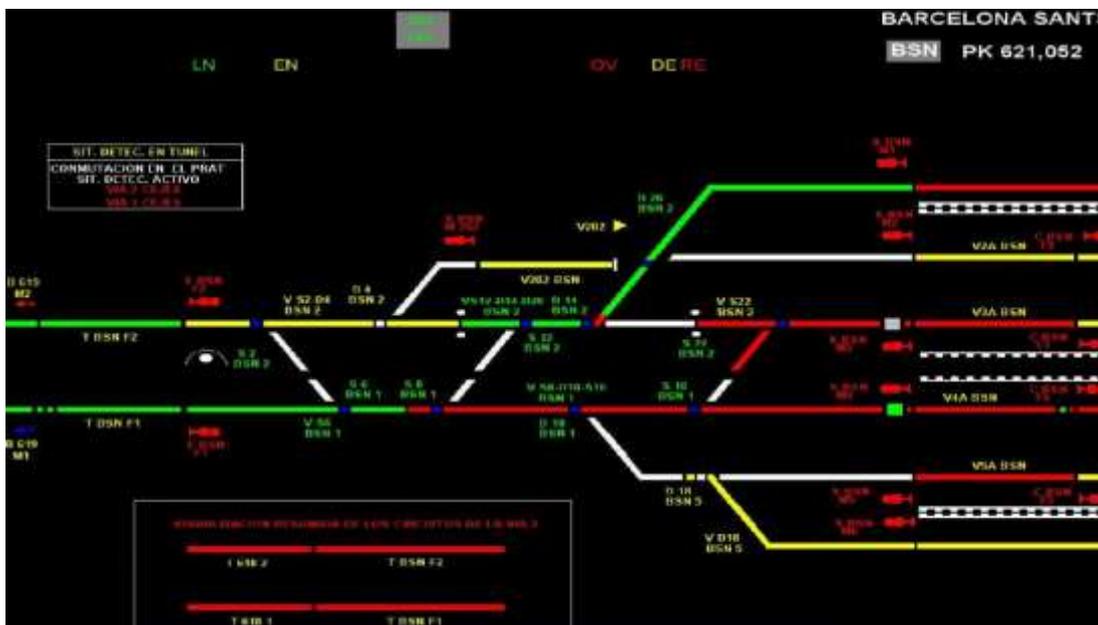
En la vía 3 el tren 39766 (material vacío) [destino base de mantenimiento de alta velocidad de Barcelona Can Tunis] se encuentra ocupando el circuito de vía V S22 BSN 2. En esos momentos el tren 00537 se encuentra estacionado en la vía 1.

En la vía 4 el tren 38888 (material vacío) [destino base de mantenimiento de alta velocidad de Barcelona Can Tunis] y su señal de salida S BSN M4 indicando vía libre, ha realizado su salida y se encuentra ocupando los circuitos de vía S16 BSN 1 y S8 BSN 1.

Captura pantalla Moviola CRC Zaragoza a las 22:24:33 horas. Fuente ADIF

De los datos del CRC de Zaragoza (captura de la moviola) se desprende que la señal de salida S BSN M3 de la vía 3 correspondiente al tren 39766 (material vacío), en todo momento se encontraba en indicación de parada.

El tren 39766 (material vacío) realiza salida de la vía 3 con la señal de salida en indicación de parada, rebasándola y ocupando el siguiente circuito de vía V S22 BSN 2.

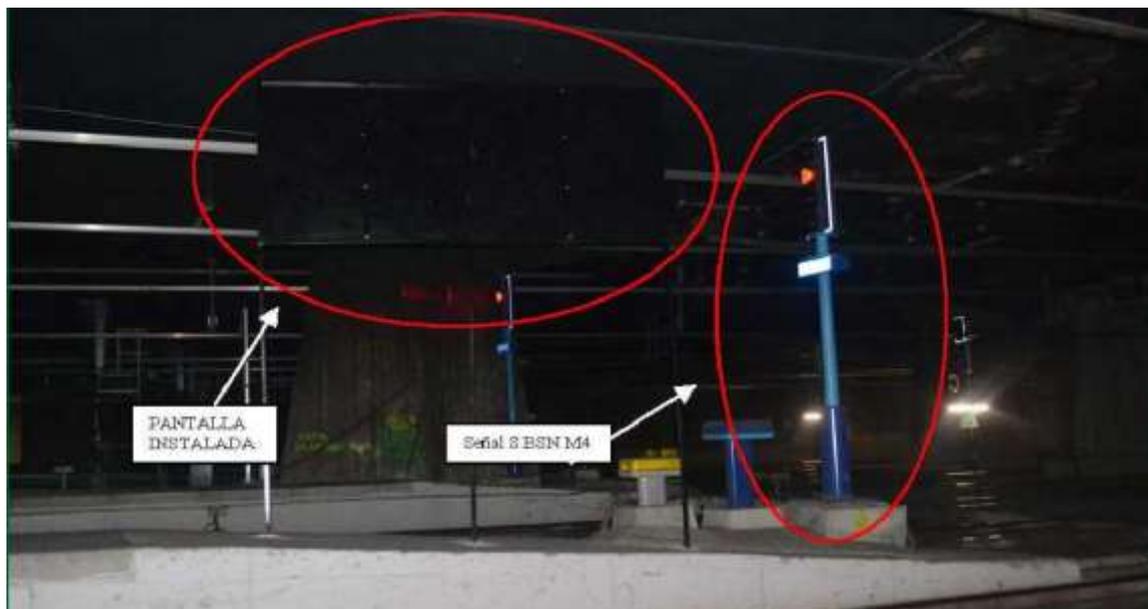
Detalle de la colocación de la pantalla entre las señales S BSN M3 y S BSN M4. Fuente ADIF

Desde el pasado día 10.07.2015 se ha instalado una pantalla que evita que se vean dos señales desde la cabina de conducción de los trenes en el punto de estacionamiento en la vía 3. Por lo que actualmente desde esta vía solo se observa la señal de salida S BSN M3.

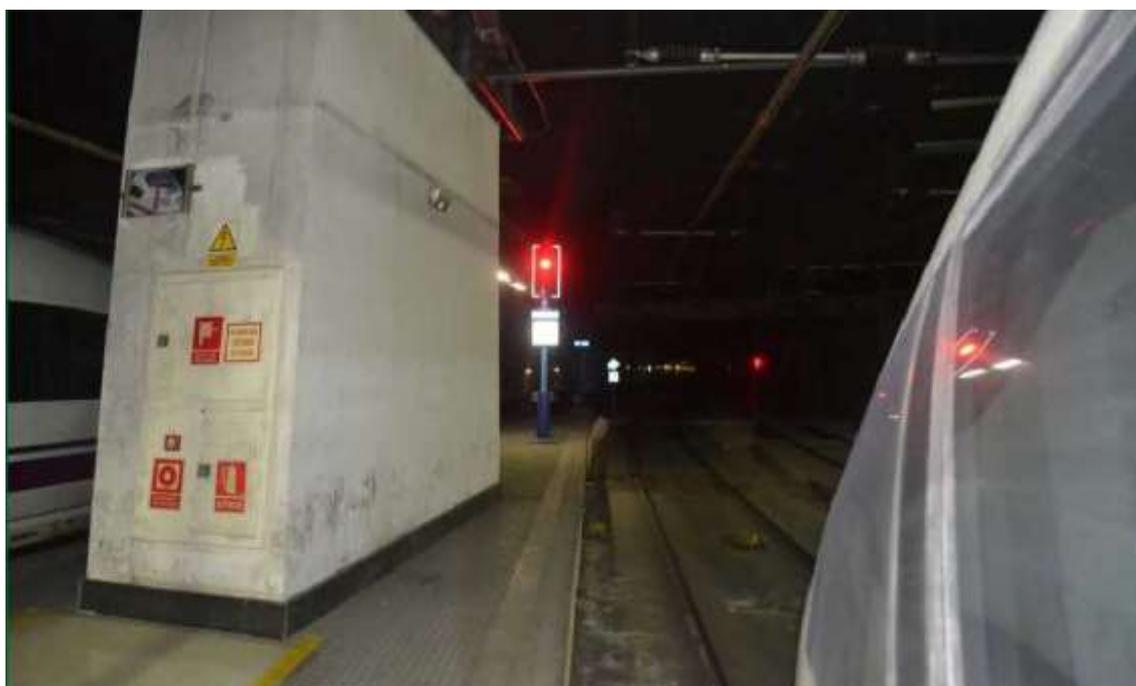
Vista de la señal S BSN M3 desde la posición de estacionamiento en la vía 3 con la pantalla colocada. Fuente ADIF
