CIAIAC

Informe técnico IN-042/2013

Incidente ocurrido el 7 de noviembre de 2013, entre las aeronaves: Piper PA-28, matrícula EC-IKG, operada por Flight Training Europe y Airbus A-320, matrícula EI-DEA, operada por Aer Lingus, en la proximidad del aeropuerto de Málaga (Málaga)

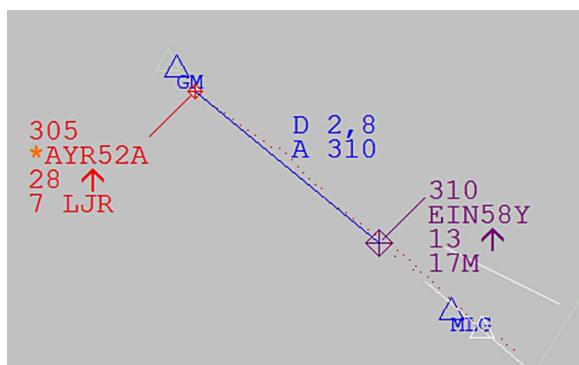
Figura 1. Posición de las aeronaves a las 11:38:08

A las 11:38:08 la aeronave AYR52A se encontraba en ascenso a través de 2.800 ft, mientras que la aeronave EIN58Y ascendía a través de 1.300 ft. La distancia entre ambas era de 2,8 NM (figura 1). En ese momento TWR Málaga transfirió a la aeronave EIN58Y a la frecuencia de APP Málaga.

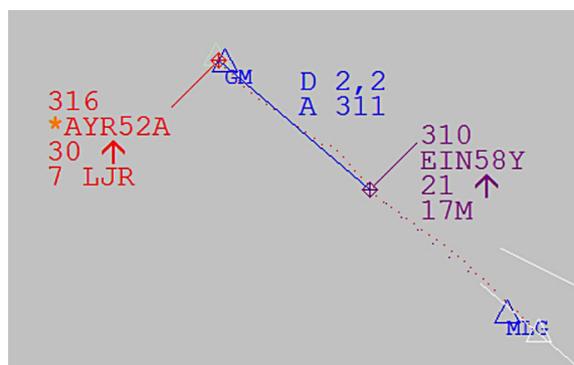
Figura 2. Posición de las aeronaves a las 11:38:26

La distancia entre las aeronaves se fue reduciendo, debido a que la velocidad de la aeronave EIN58Y era superior a la de la aeronave AYR52A. Así, a las 11:38:26 la distancia entre ambas aeronaves era de 2,2 NM y la distancia vertical era de 900 ft (figura 2). En ese momento APP Málaga instruyó a la aeronave AYR52A a virar a la izquierda inmediatamente.

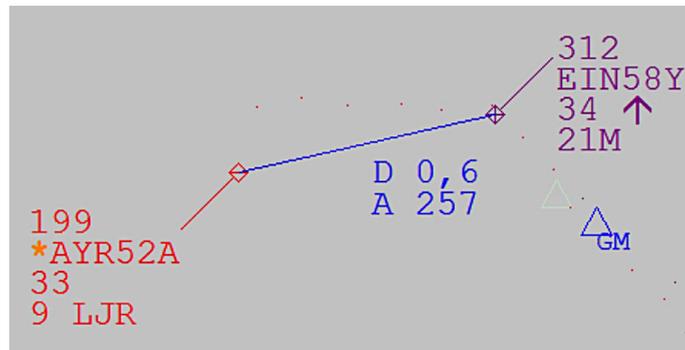
Figura 3. Posición de las aeronaves a las 11:39:10

Finalmente, la distancia mínima entre las aeronaves se produjo a las 11:39:10 y fueron de 0,6 NM en horizontal y 100 ft en vertical (figura 3). La aeronave AYR52A ya había realizado el viraje a la izquierda a la que había sido instruida, y llevaba una altitud de 3.300 ft. Por su parte, la aeronave EIN58Y continuaba la salida instrumental normalizada a la que había sido autorizada, la BLN1M y continuaba su ascenso a través de 3.400 ft.

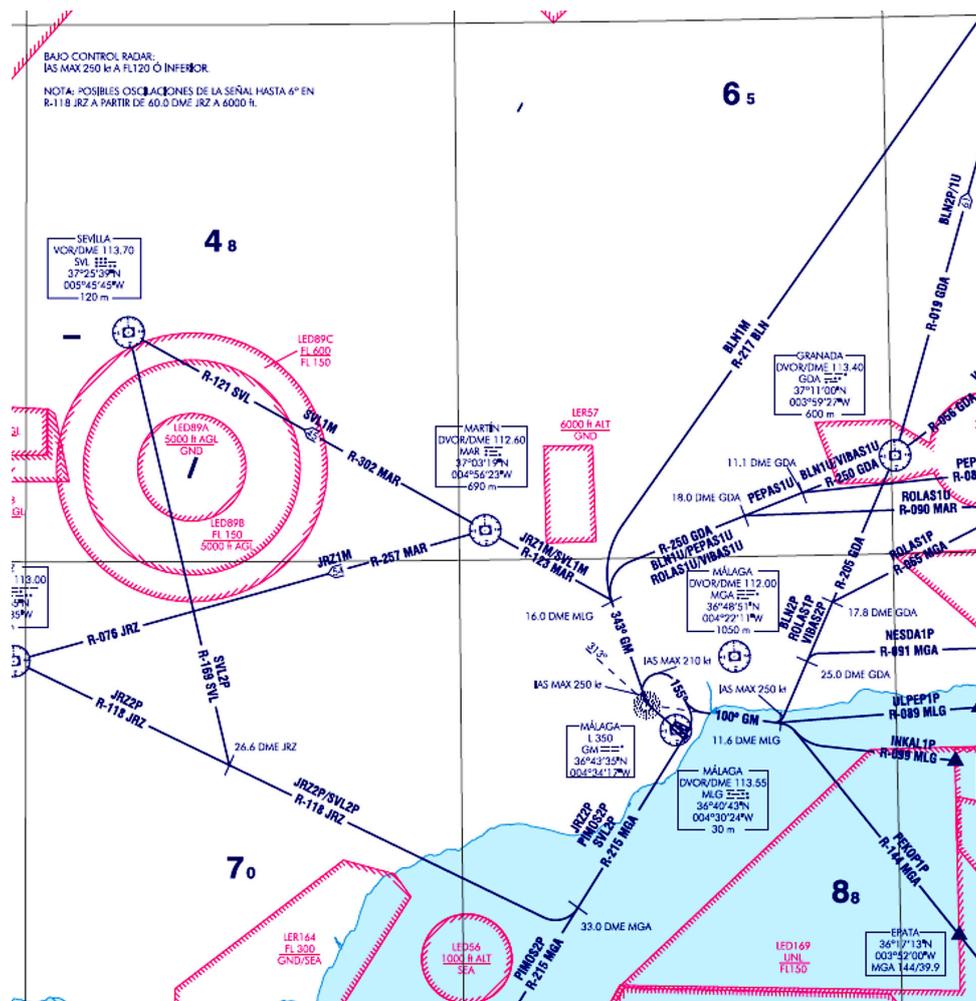
Figura 5. AD 2. LEMG SIG

La aeronave AYR52A tenía asignada la salida normalizada JRZ1M, mientras que la aeronave EIN58Y la BLN1M. En la figura 5 se observa que ambas tienen en común el segmento inicial de la salida, siendo divergentes a partir de la milla 16 al VOR/DME MLG. La salida JRZ1M requiere un viraje a la izquierda, siguiendo el radial 123° del DVOR/DME MAR. Por otra parte, la salida BLN1M tiene un viraje a la derecha siguiendo el radial 217° del VOR/DME BLN.

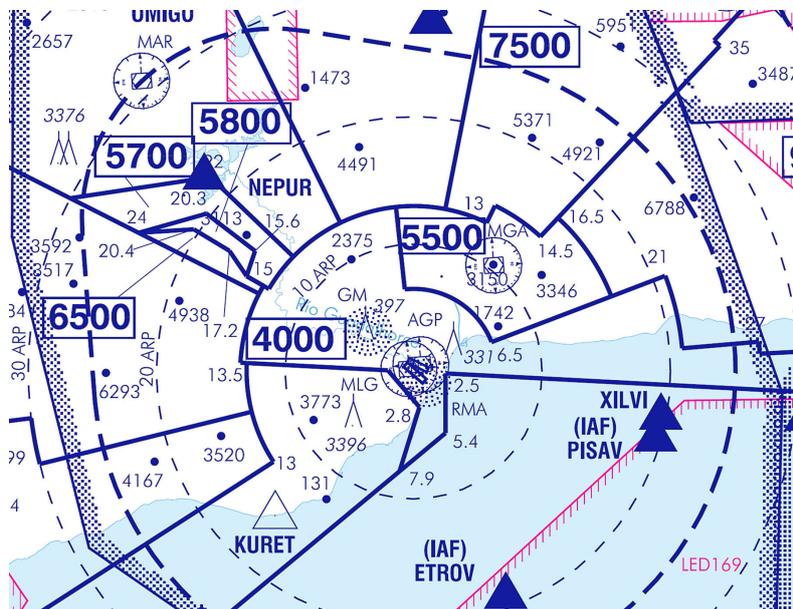
Figura 6. AD 2. LEMG ATCSMAC

Tras el viraje a la izquierda que realizó la aeronave AYR52A, al ser instruida a ello por APP Málaga, ésta voló a 3.100 ft y 3.300 ft por un sector en el que la mínima altitud de vigilancia radar es de 4.000 ft (véase figura 6).
