COMISIÓN DE INVESTIGACIÓN DE ACCIDENTES FERROVIARIOS Investigación del accidente nº 0072/2008 ocurrido el 13.12.2008

# INFORME FINAL SOBRE LA INVESTIGACIÓN DEL ACCIDENTE FERROVIARIO Nº 0072/2008 OCURRIDO EL DÍA 13.12.2008 EN PLENA VÍA, P.K. 494,315, ENTRE LAS ESTACIONES DE VITORIA Y ALEGRÍA DE ÁLAVA

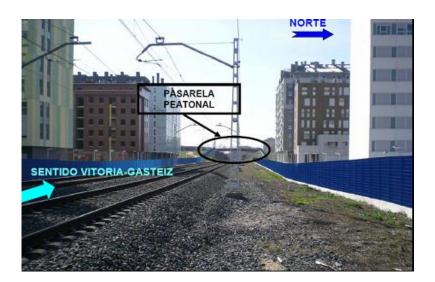
El lugar donde sucede el accidente se encuentra ubicado en una zona urbana, entre las estaciones de Vitoria y Alegría de Álava, término municipal de Vitoria. Es un tramo recto de vía doble y buena visibilidad. El entorno donde sucede el accidente está vallado y hay obras en las inmediaciones para completar el vallado. El lugar por donde presuntamente accedió la víctima a la vía es una puerta que se está montando para el personal de mantenimiento de la vía.

Existe un paso inferior carretero y una pasarela peatonal para cruzar la vía.
