## Informe técnico A-035/2013

Accidente ocurrido el 15 de octubre de 2013, a la aeronave CESSNA 152, matrícula G-BMJC, operada por el Aeroclub de Alicante, en la aproximación a la pista 30 del aeródromo de Muchamiel (Alicante)

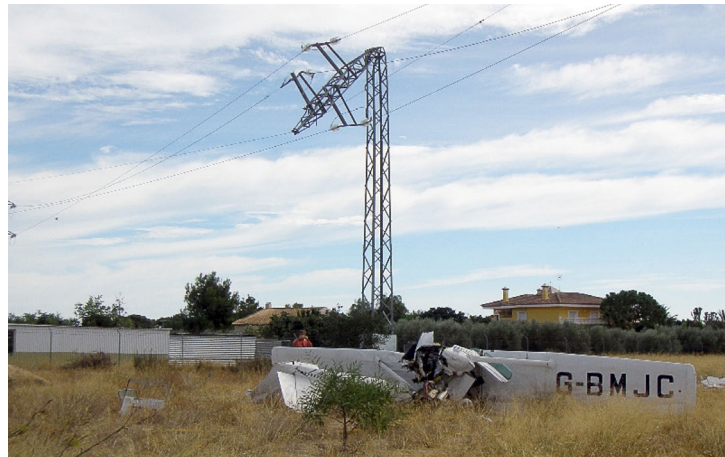
Como consecuencia del impacto con el poste del tendido eléctrico y el posterior impacto contra el suelo, la aeronave sufrió el desprendimiento del plano arriostrado al techo de la cabina, el desprendimiento del motor y la hélice de éste y la destrucción del habitáculo de la cabina, como elementos más importantes. Los daños son tan importantes que se considera destruida.

El poste metálico de la línea eléctrica de media tensión fue deformado por el impacto de la aeronave a un ángulo de  $120^\circ$  y los hilos de la conducción quedaron entrelazados.

Ninguno de los cables fue cortado por el impacto del avión contra el tendido; el cable superior de la línea, o de masa, quedó deshilachado.

Figura 1. Estado de la aeronave y el tendido eléctrico tras el impacto

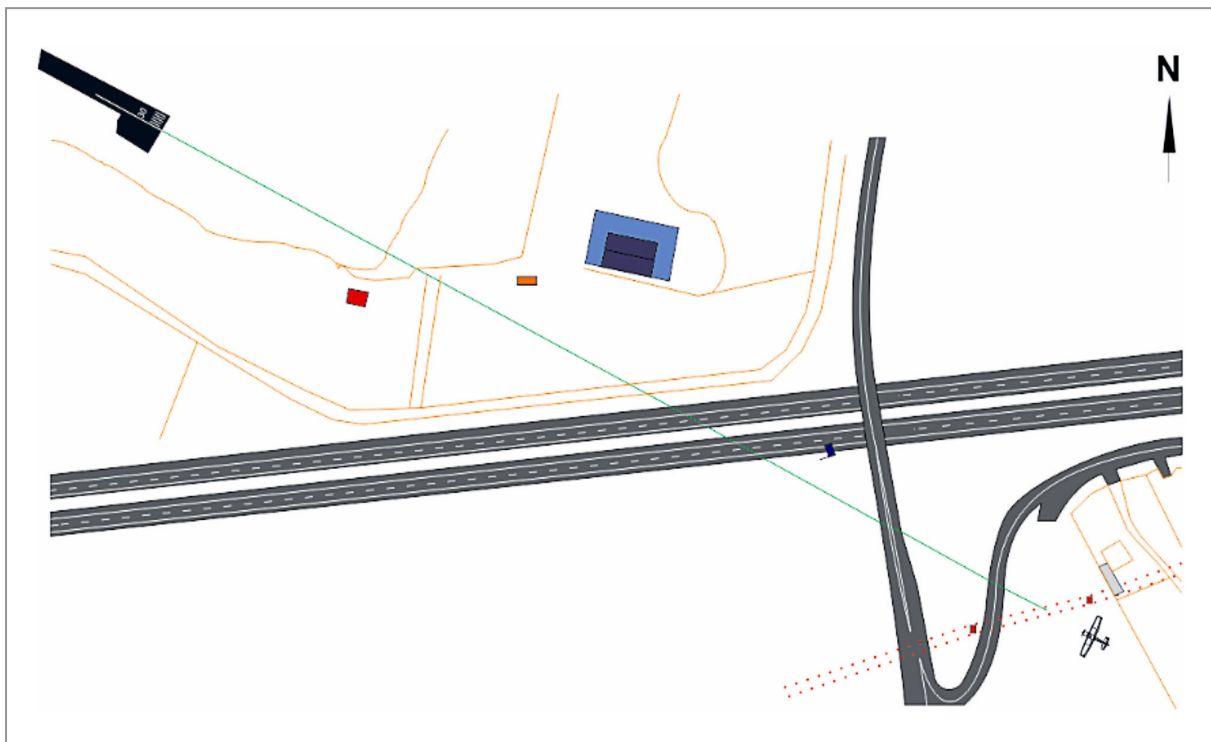
Figura 2. Planta de la aproximación a la pista 30 del AD de Muchamiel

La cota de la cabecera 30 de la pista es de 122 m de altitud y el terreno desciende en la prolongación de pista, siendo la cota en el poste de 106 m, por lo que la altura de éste debería haber sido superior a los 44 m para que en su posición supusiese un obstáculo a la aproximación.

Como la altura física real del poste era de 18 m, este no suponía obstáculo para la aproximación de la pista 30 del aeródromo de Muchamiel, gráficamente indicado en las figuras n.ºs 2 y 3 adjuntas. El panel de la autopista y el paso elevado tampoco suponen obstáculos en la aproximación por su menor altura el panel y por su divergencia del eje en el caso del paso elevado; incluso el siguiente poste de la línea con una cota de 3 m superior tampoco supone un obstáculo para esta servidumbre.

Como se ha comprobado, el posible escollo que supondría el tendido eléctrico ubicado en la aproximación a la cabecera 30 no penetraba la superficie limitadora de obstáculos en la aproximación, ya que apenas supera en dos metros la superficie horizontal trazada desde el umbral de la pista 30.

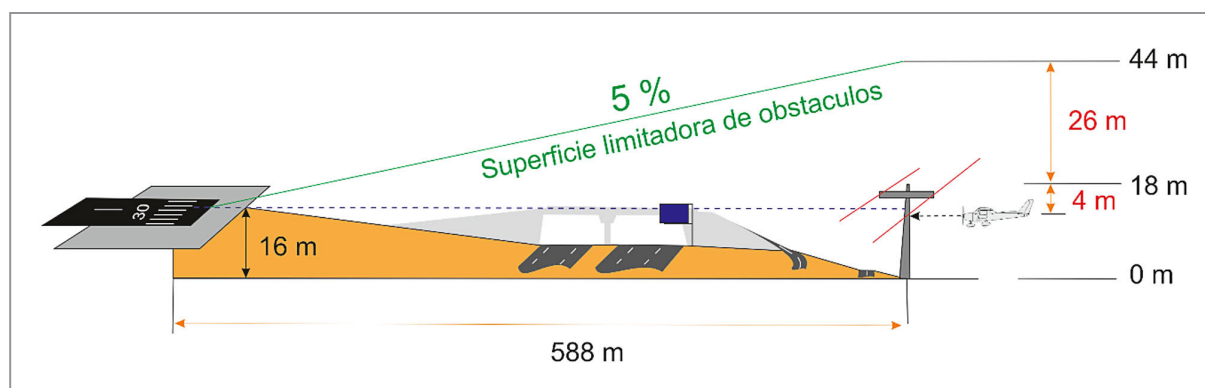
Figura 3. Perfil de la aproximación a la pista 30 del AD de Muchamiel

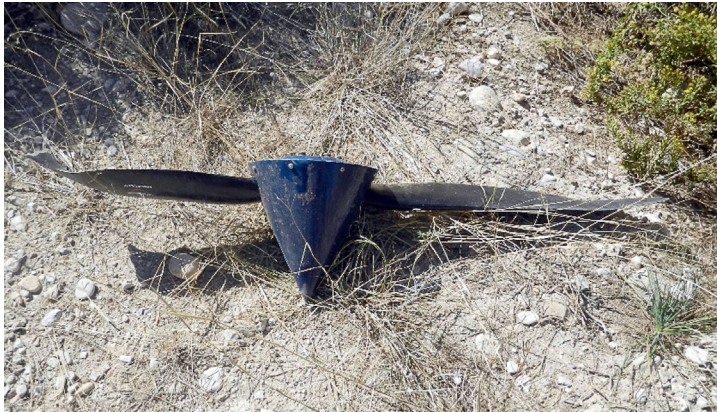
Las huellas del impacto con el poste se hallaron sobre el borde de ataque del plano derecho muy próximo a su encastrado y en la hélice, desprendida del motor por cizalladura de los 7 pernos de sujeción al buje.

**Figura 4.** Hélice desprendida de la aeronave en el impacto
