Informe técnico IN-005/2015

Incidente ocurrido a la aeronave
Bombardier CRJ1000 (CL-600-2E25)
de matrícula EC-LPG, operada por
Air Nostrum, en el aeropuerto de
Adolfo Suárez Madrid-Barajas (LEMD),
el 1 de febrero de 2015

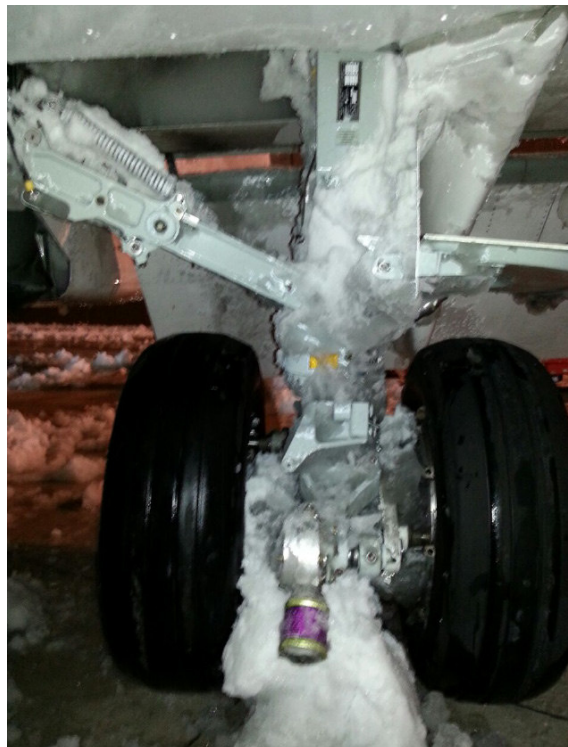
El día 31 de enero de 2015 la aeronave aterrizó en el aeropuerto de Pamplona (LEPP) en su último vuelo del día llegando a parking con una gran acumulación de nieve en los trenes (Véase fotografía 1 a continuación). Según el técnico de mantenimiento se procedió a su limpieza manual quedando algunos remanentes de hielo en zonas de difícil acceso que se fueron derritiendo a lo largo de la noche, durante la cual siguió nevando.

Fotografía 1. Estado del tren la noche anterior a la del incidente

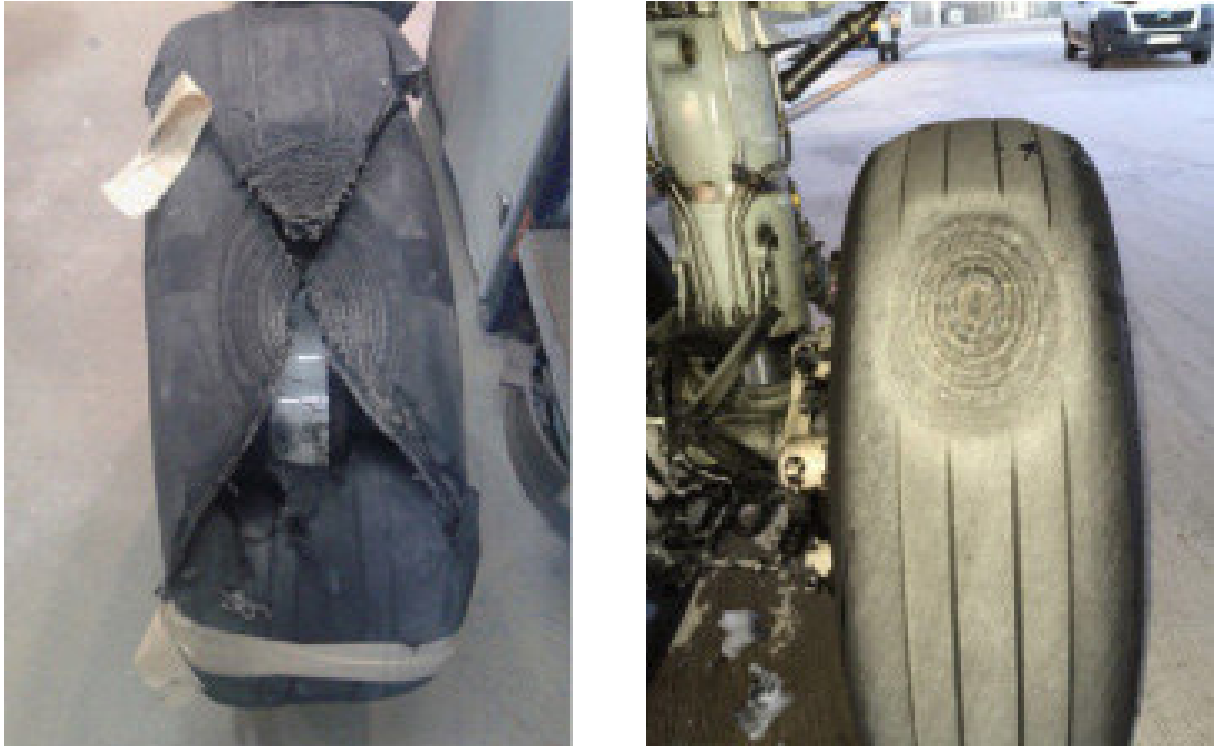
La rueda número 1 de la aeronave reventó presentando signos de “flat spot” y la rueda número 4 presentaba daños por “flat spot” sin llegar a reventar. El reventón de la rueda

número 1 causó daños en el flap interior izquierdo deformando ligeramente una sección del borde de salida hacia arriba, la compuerta de tren se rompió de sus herrajes y una carena de flap presentaba daños.

Fotografía 2. Estado de las ruedas número 1 y 4

El "flat spot" es un sector plano en el caucho de la rueda producido por un desgaste por abrasión de una zona determinada del neumático (Véase Fotografía 2) que ocurre cuando se produce un bloqueo en el conjunto de frenos y la rueda está frenada mientras la aeronave continúa desplazándose. Este fenómeno puede ocurrir en el momento de la toma cuando la rueda está parada (produciéndose un pequeño flat spot) o por un bloqueo del paquete de frenos (debido a un funcionamiento deficiente del sistema anti-skid o por un agarrotamiento del paquete de frenos).

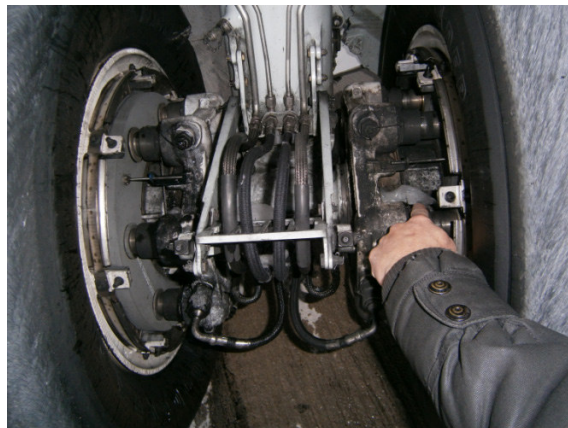
Se consideró como causa principal del incidente que parte del aguanieve encontrada durante el rodaje y posterior carrera de despegue de la aeronave pudo introducirse en las bahías de los trenes y adherirse a su estructura. Al replegarse el tren las ruedas número 1 y número 4 quedaron en la posición más baja y más desprotegida frente a bajas temperaturas durante el vuelo por lo que los depósitos de aguanieve pudieron ir cayendo por gravedad hasta los paquetes de frenos de estas ruedas y congelarse posteriormente.

Fotografía 3. Restos de hielo desprendidos y todavía adheridos de los paquetes de frenos

La aeronave llevaba instalados frenos de carbono en lugar de frenos de acero. La gran desventaja de los frenos de carbono con respecto a los de acero es que, debido a su porosidad, tienen gran capacidad de absorción de humedad. En este caso la humedad empapa los frenos y éstos se pueden congelar si se dan las condiciones de temperatura adecuadas. Esta situación puede dar lugar al bloqueo de los frenos y la posible rotura del neumático durante el aterrizaje.

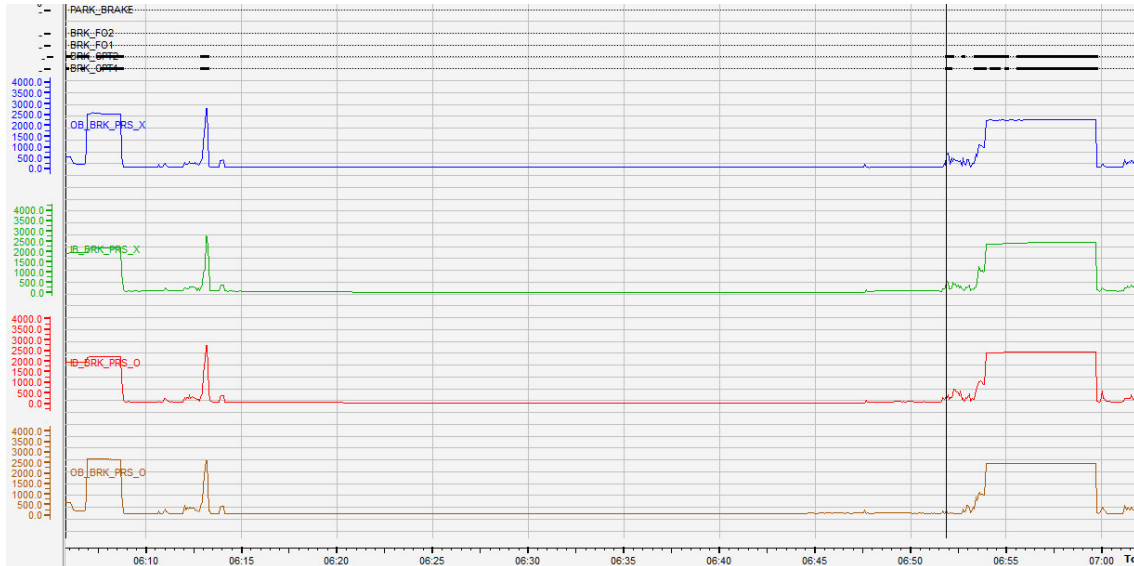
1 fue mayor que en las otras tres (Véase Gráfico de Frenada a continuación). Se confirmó que la presión en el freno número 1 durante la toma fueron 734 psi. Las lecturas resultantes del BTMS para los frenos número 1 y 4 fueron 0-2.

Figura 3. Gráfico de frenada

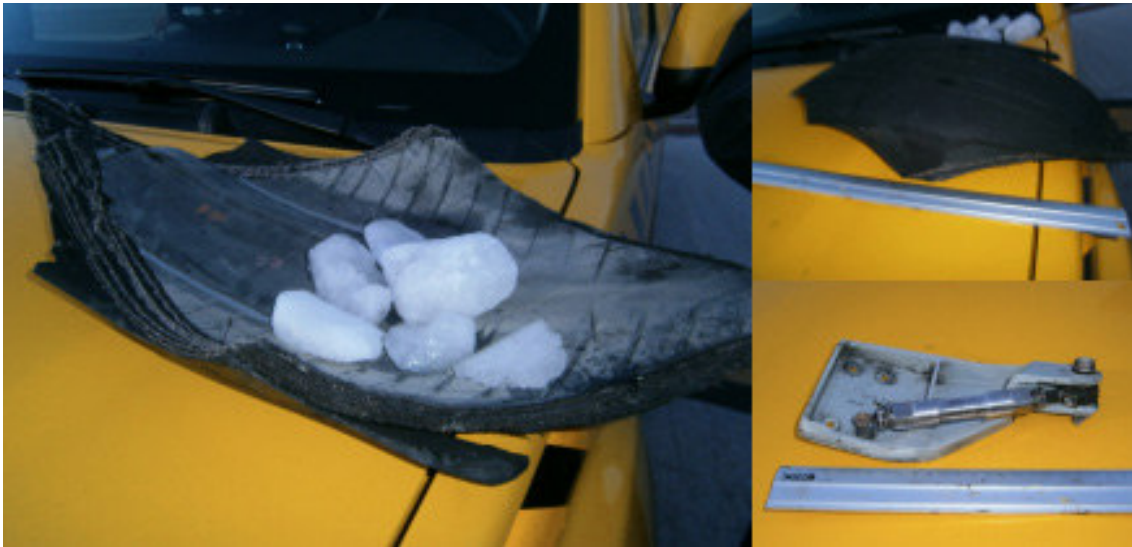
Se encontraron una pieza metálica del tren principal, un trozo de neumático y tres fragmentos de hielo del tamaño de un puño (Véase Fotografía 6).

Fotografía 6. Fotografías de los restos encontrados en la pista tras el aterrizaje

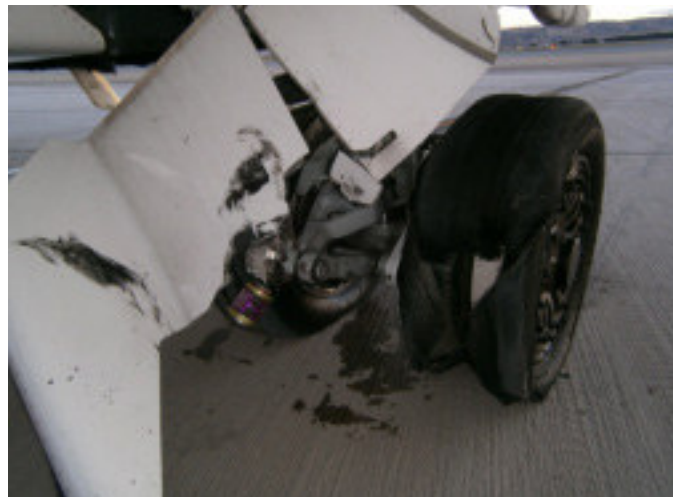
CGA avisó del incidente al SSEI⁴⁹ los cuales acudieron al STAND 5 con dos vehículos. Según su testimonio se comprobó que la rueda número 1 del tren principal estaba reventada y parte de una chapa suelta (Véase fotografía 7).

Fotografía 7. Fotografía del tren de aterrizaje una vez estacionada la aeronave

El tren no estaba sobrecalentado, por lo que lo dejaron bajo control de los técnicos y regresaron al parque. El avión tenía el pasaje embarcado.

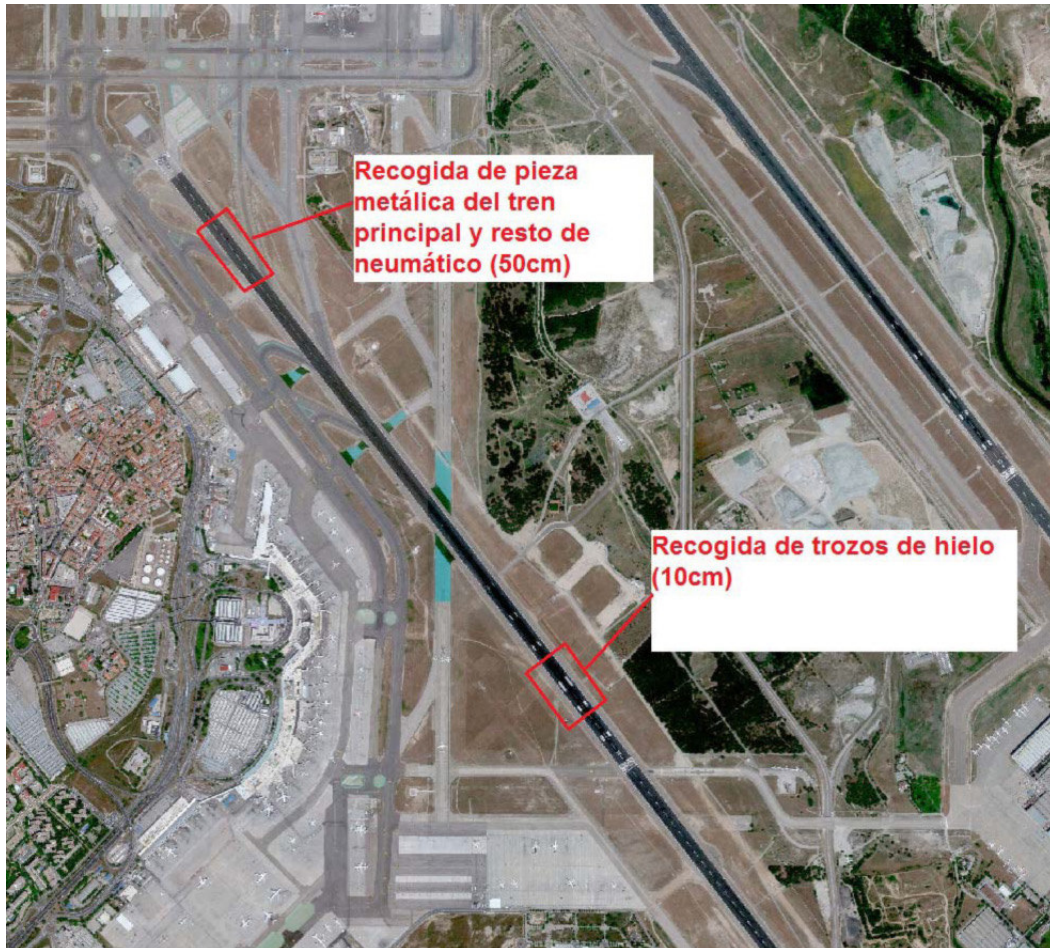
A continuación se muestra un croquis de la pista donde se encontraron los restos.

Figura 4. Lugares de LEMD donde se encontraron restos
