Informe técnico A-016/2015

Accidente ocurrido a la aeronave
modelo Pierre Robin, matrícula F-BUHO,
en el aeródromo de Empuriabrava
(Girona) el día 26 de junio de 2015

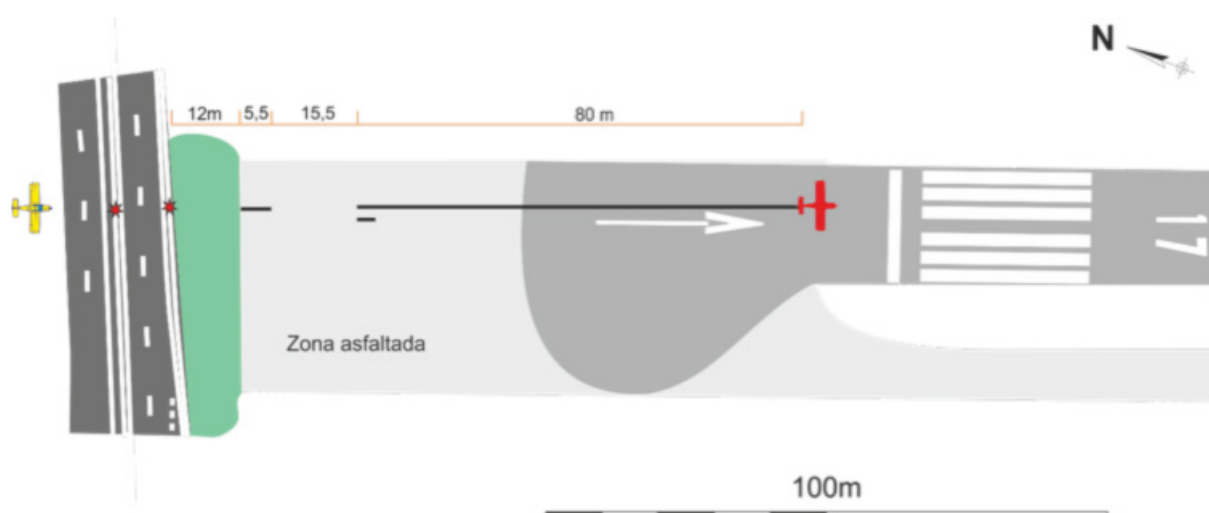
Figura 1. Croquis de situación de la aeronave y localización de huellas

Cuando la aeronave estaba llevando a cabo el tramo final de la aproximación impactó con las tres ruedas del tren de aterrizaje en la parte superior de la mediana, y posteriormente, con la rueda de la pata de morro en el guardarraíl del lado de la carretera más cercano a la pista. Seguidamente la aeronave contactó con la parte inferior del fuselaje en el inicio de la zona asfaltada de la pista deslizándose durante 80 m hasta detenerse justo antes del umbral.

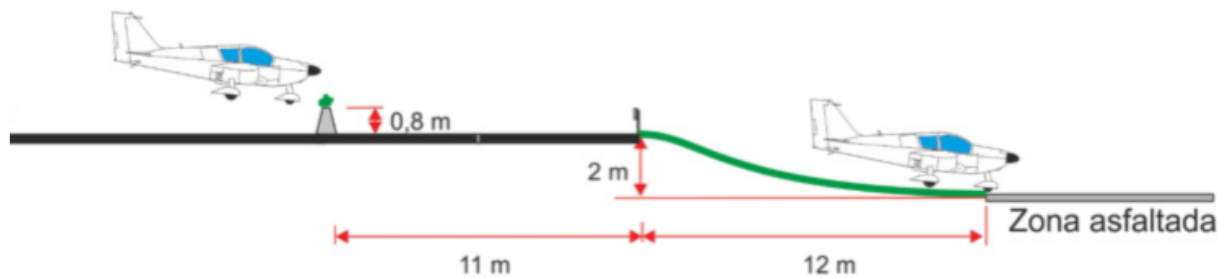
Figura 2. Perfil de trayectoria final de la aeronave

Según los datos que reflejan las huellas sobre el terreno la aeronave impactó primero en la mediana de la carretera y posteriormente contra el guardarraíl más cercano a la pista. Posteriormente se arrastró sobre el asfalto en un primer tramo durante 5,5 m, y posteriormente durante 80 m hasta detenerse justo antes del umbral.

El accidente se produjo por la realización de una aproximación final a la pista muy por debajo de la senda de planeo correcta, motivada por una incorrecta atención a las condiciones en que se estaba realizando la operación. A ello contribuyó el cansancio acumulado y la focalización de la atención en otros aspectos.

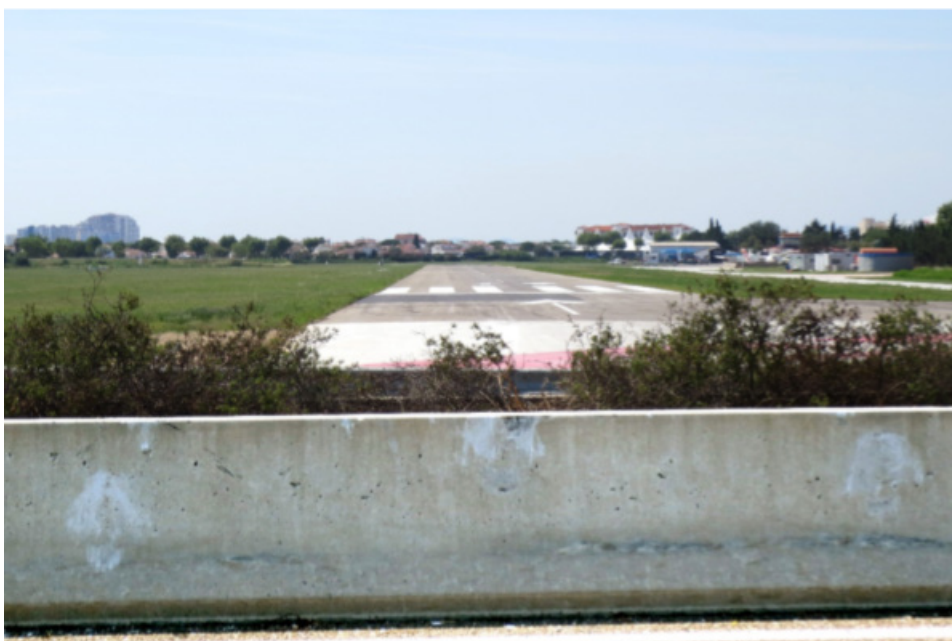
Durante la inspección realizada en el lugar del suceso se han podido detectar la existencia de huellas del tren de aterrizaje al impactar en la mediana de la carretera, huella de impacto de la aeronave con el guarda rail más cercano a la pista y huella de arrastre de la aeronave por el asfalto de la pista. Las figuras nº 3 y 4 que se incluyen a continuación además del croquis de la figura nº 1 ilustran estos aspectos.

Figura 3. Detalle de huellas de impacto de tren de aterrizaje en mediana

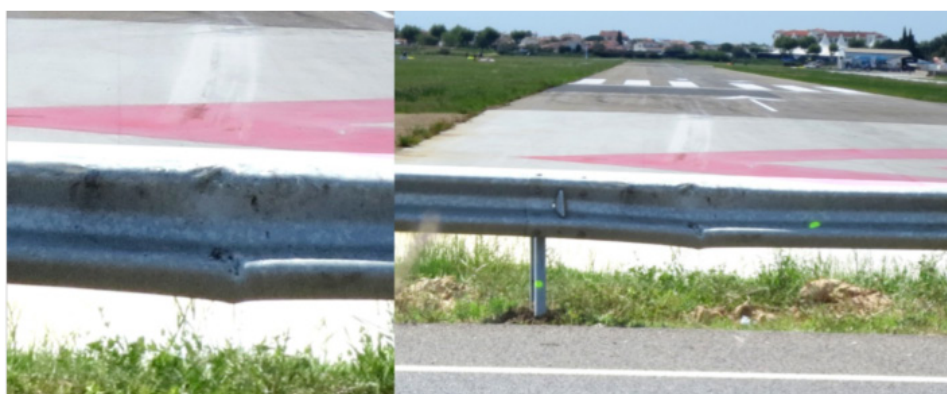
Figura 4. Detalle impacto en guarda rail y huella de arrastre de aeronave

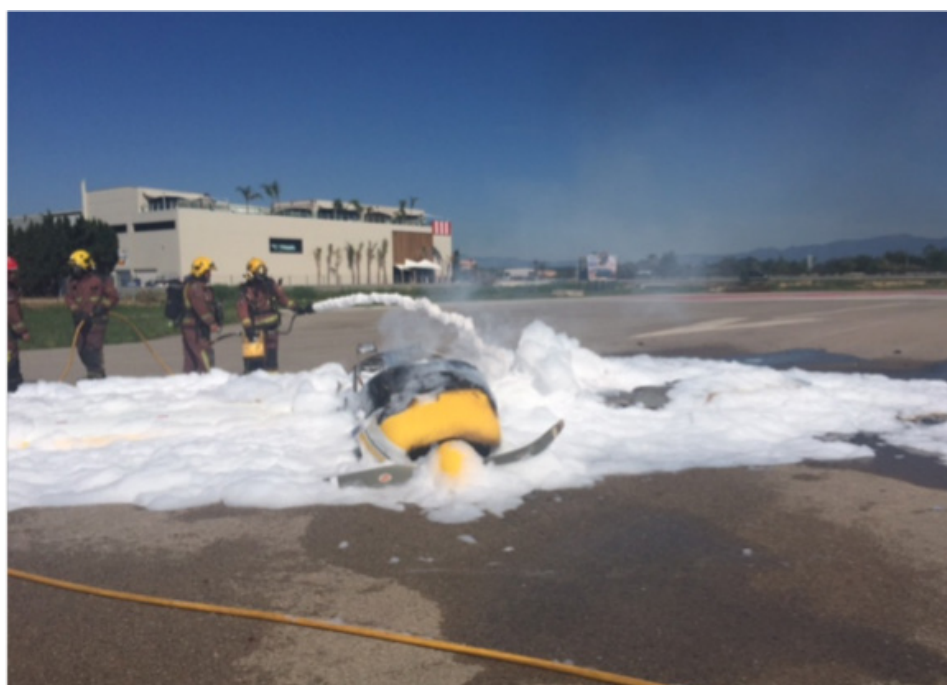
El avión resultó destruido e incendiado.

Figura 5. Estado final de la aeronave
