Informe técnico A-037/2013

Accidente ocurrido el día 28 de octubre de 2013 a la aeronave PIPER PA-28RT-201T, matrícula EC-KPC, operada por CANAVIA, en el Barranco de Palo Blanco, término municipal de Agaete, Isla de Gran Canaria (Las Palmas de Gran Canarias)

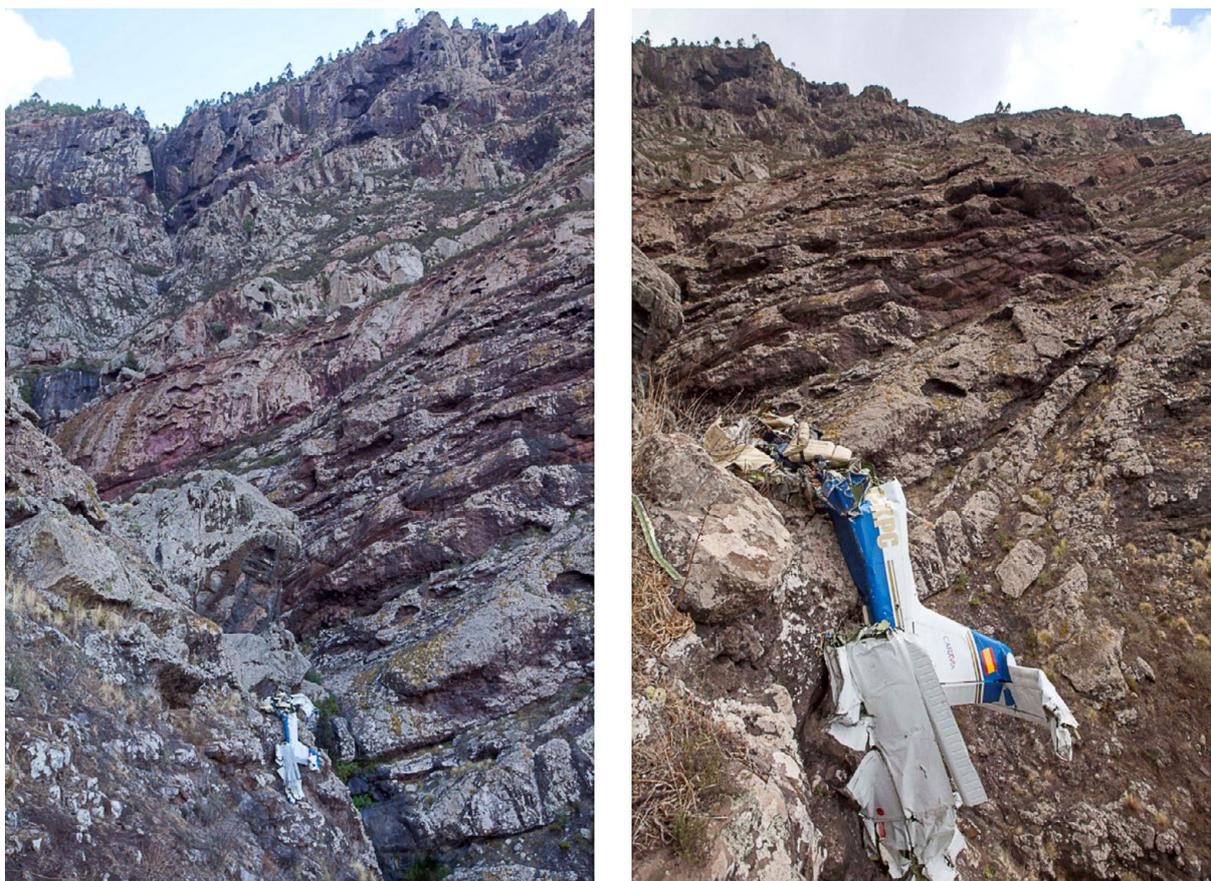
La figura 6 contiene una fotografía general de la zona en la que quedaron los restos de la aeronave. Como puede apreciarse en la misma, la aeronave impactó contra la ladera

Figura 6. Vista general de la zona de impacto y de los restos de la aeronave (fotografía izquierda) y de detalle (fotografía derecha). Fotografías de «Canarias7»

del fondo del barranco en un punto situado a una altitud de 530 m (1.740 ft). Dicha ladera es una pared rocosa casi vertical, en la que hay intercaladas algunas pequeñas terrazas, que comienza a una altitud de 430 m y cuya cima se encuentra a algo más de 1.000 m.

La violencia del impacto fue sumamente elevada, produciendo importantes daños en la aeronave.

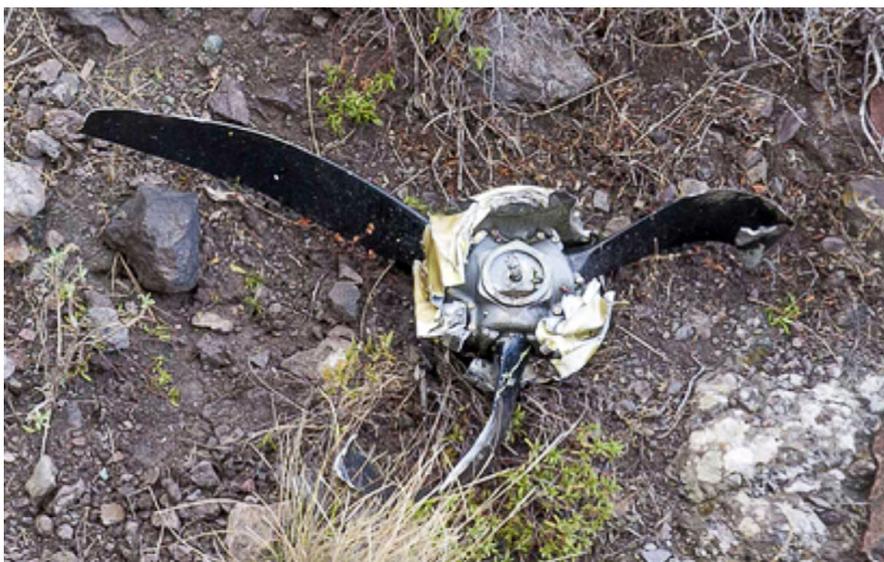
Las otras dos palas mostraban fuertes daños de impacto en los bordes de ataque y extremos, a consecuencia de los cuales ambas se habían deformado considerablemente. Estos daños serían consistentes con un impacto mientras el motor se encontraba suministrando potencia.

Figura 7. . Fotografía de la hélice. Fotografía de «Canarias7»

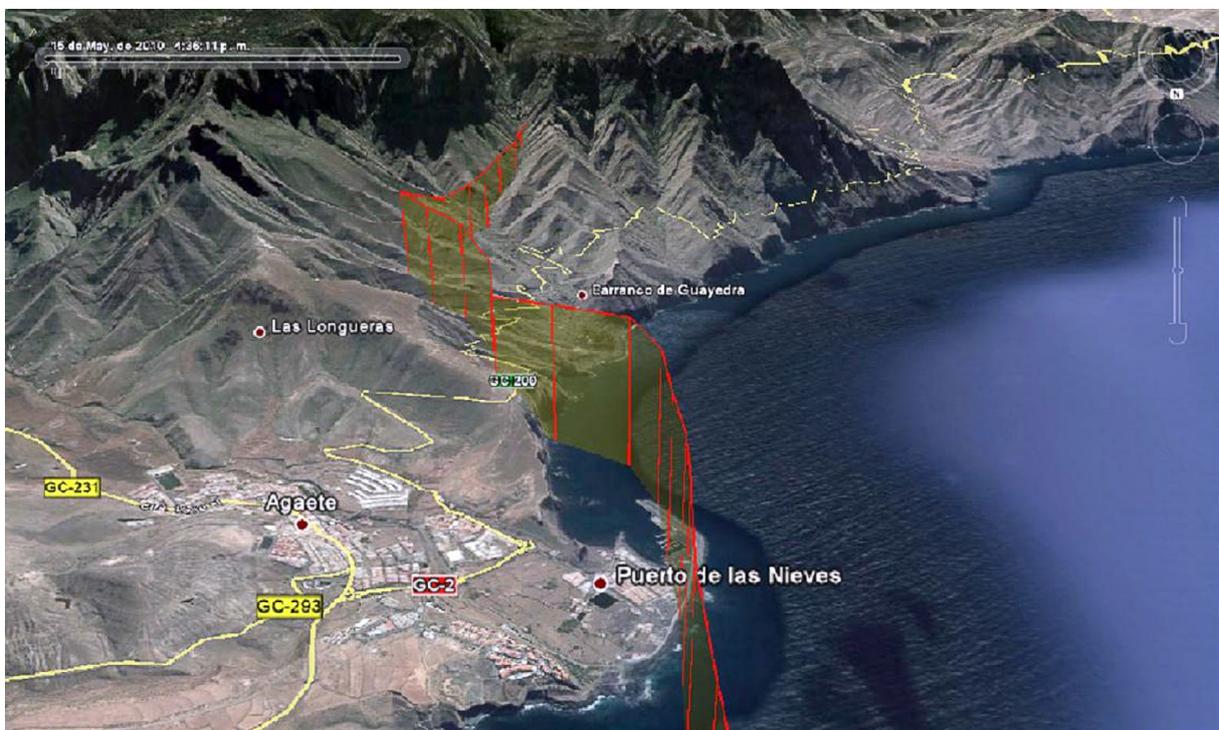
A las 20:29:06 h, alrededor de 1 minuto después de haber sobrevolado Puerto de las Nieves, se observa que la aeronave ha descendido, encontrándose a 1.700 ft de altitud. En este momento la aeronave se encontraba volando en la zona del Barranco de Guayedra.

Figura 8. Perspectiva de la trayectoria de la última parte del vuelo

Durante el resto del vuelo registrado por el radar la altitud de la aeronave se mantuvo constante en 1.700 ft, de forma similar a como lo hizo la velocidad, que se mantuvo en 124 kt \pm 1 kt.

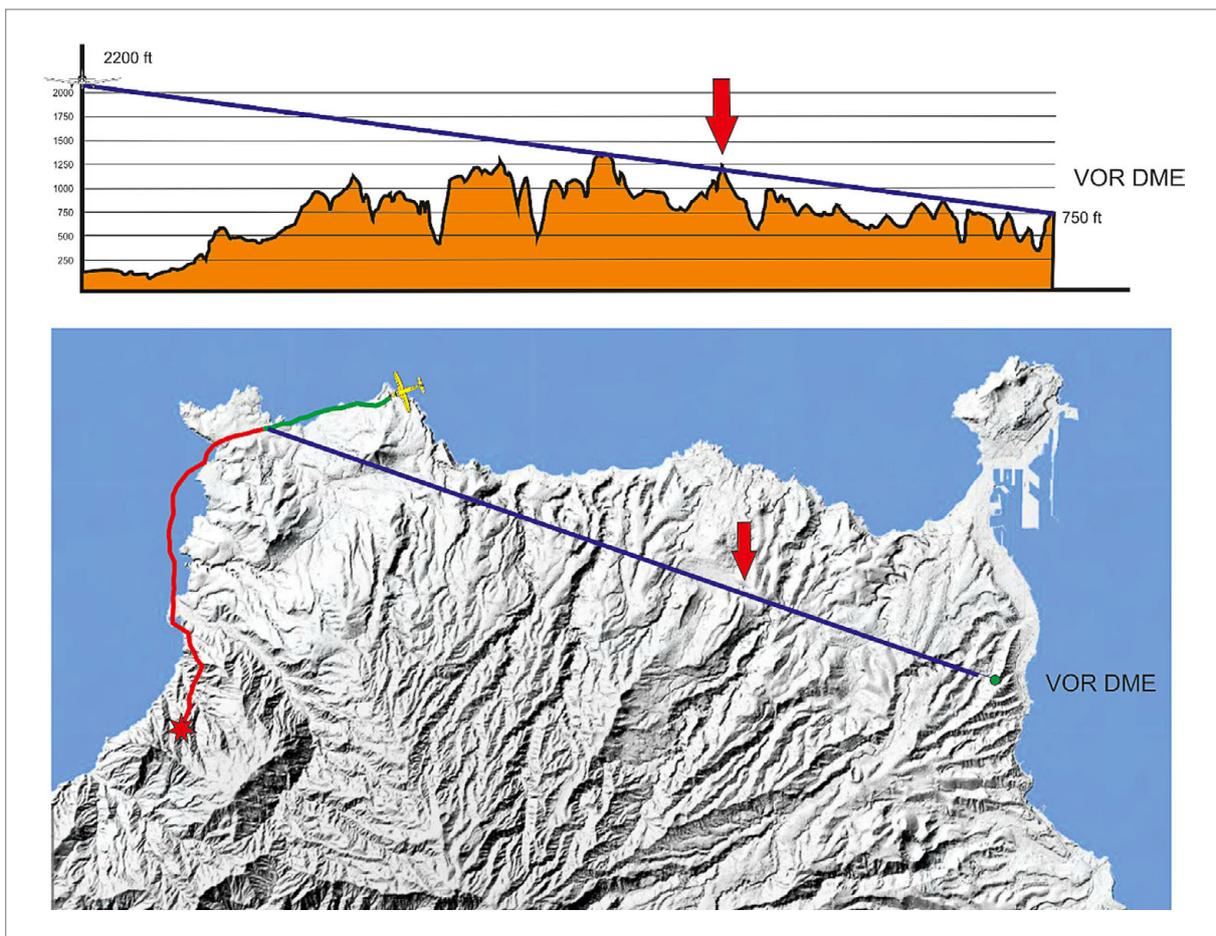
Ese trabajo ha permitido determinar que a partir de un punto concreto de la trayectoria y hasta el final de ésta la aeronave quedó fuera del alcance del VOR/DME. En la parte superior de la figura 9 se ha representado el perfil del terreno a lo largo de la línea marcada en color azul en la planta, que sería el último punto que quedaría al alcance

Figura 9. Determinación de la recepción del VOR DME «GDV» a lo largo de la parte final de la trayectoria de la aeronave

de la radioayuda. En la parte de trayectoria anterior a este punto, dibujada en color verde en la planta, habría cobertura del VOR/DME, y a partir de dicho punto y hasta el final de la trayectoria (coloreado en rojo) la aeronave no habría podido captar señales de ninguna de las radioayudas.
