Informe técnico A-025/2013

Accidente ocurrido
el 9 de agosto de 2013,
a la aeronave SOCATA TB-10
Tobago, matrícula EC-FPN,
operada por Adventia, en
Vallesa de Guareña (Zamora)

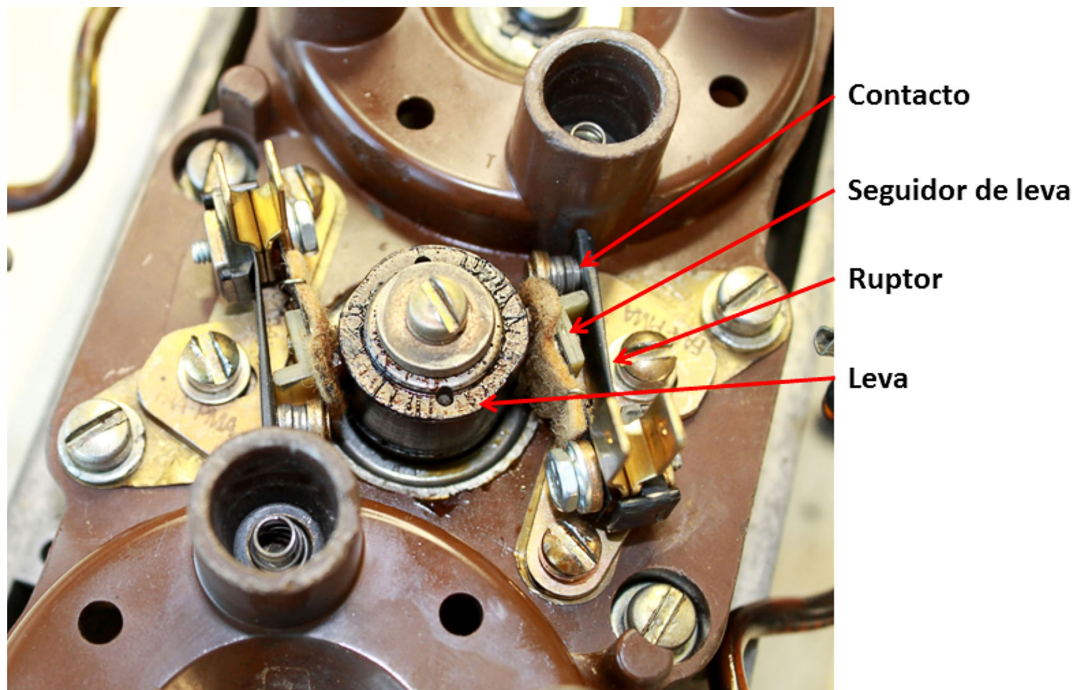
Figura 1. Detalle de la magneto del suceso

Asociado a uno de los extremos del eje se encuentra una única leva que se encarga de abrir los ruptores a partir de los cuales se genera la corriente de alto voltaje que se distribuye a las bujías a través del cableado correspondiente (véase figura 1).

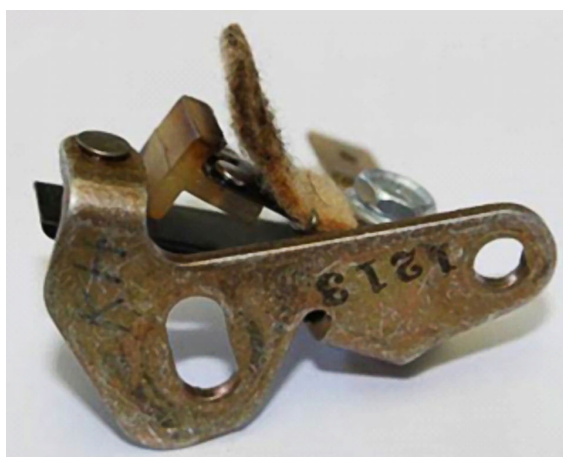
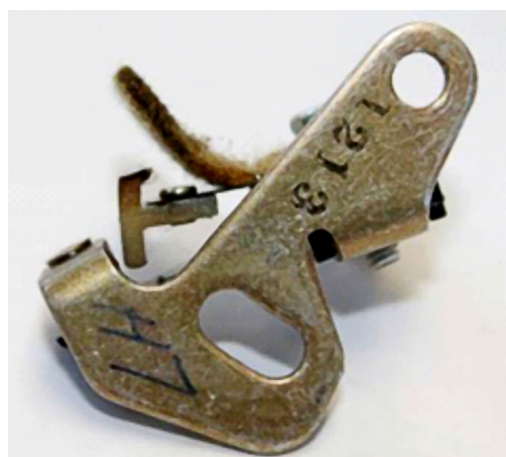
Figura 2. Detalle de los ruptores de la magneto

En la figura 2 se presentan el estado de los dos ruptores de la magneto ya desmontados.

La inspección visual de la magneto mostró que el seguidor de leva de cada uno de los ruptores se había desgastado contra la leva, de forma que, al decrecer la altura del seguidor, la aproximación de los contactos se fue reduciendo y el tiempo de apertura de los contactos se producía más tarde. Asimismo, el estado del fieltro que rodea al seguidor presentaba partículas fundidas adheridas y la leva con restos de aceite en su

cara superior e inferior, ambos elementos con signos de haber estado sometido a alta temperatura.

Siguiendo el mismo orden planteado, el apartado (A) nos indica que la leva había perdido sus propiedades de lubricación y el calor que se genera por el rozamiento entre su superficie y el seguidor de leva de cada uno de los ruptores los había ido desgastado,

hasta que los contactos quedaron cerrados y, por consiguiente, no se produce la chispa adecuada en las bujías.

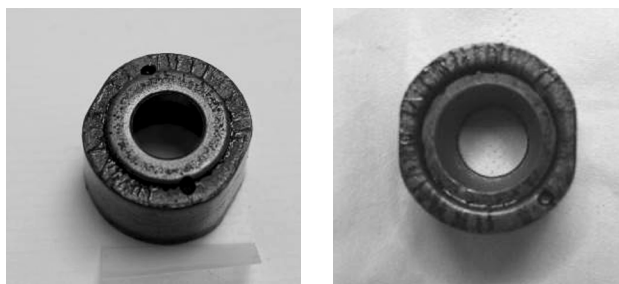
Figura 3. Vista superior e inferior de la leva

En la figura 3 se presenta el estado de la leva desmontada del eje.

La inspección de la magneto revela que la leva sufrió un proceso de sobrecalentamiento que originó la pérdida de su capacidad de lubricación y que afectó al normal funcionamiento de los ruptores y su capacidad de producir la chispa adecuada en las bujías.

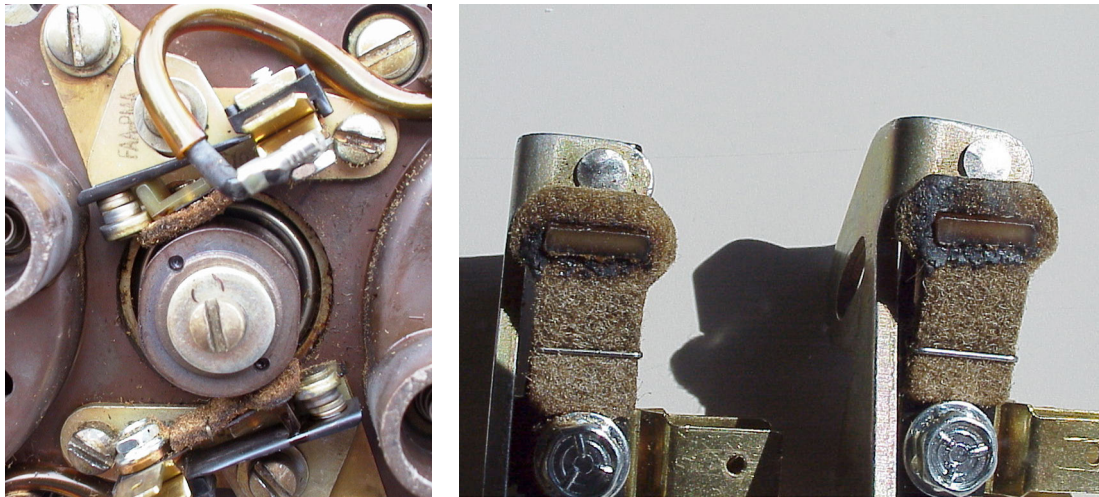
Figura 4. Estado de la leva y ruptores (caso 1)

1. Marzo de 2003, en la Sierra de Francia (Salamanca-España). No hubo una causa directa pero si la probabilidad que fuera por la contaminación del aceite lubricante y/o que el engrase hubiera sido excesivo (CIAIAC referencia IN-012/2003). Detalle de la magneto en la figura 4.

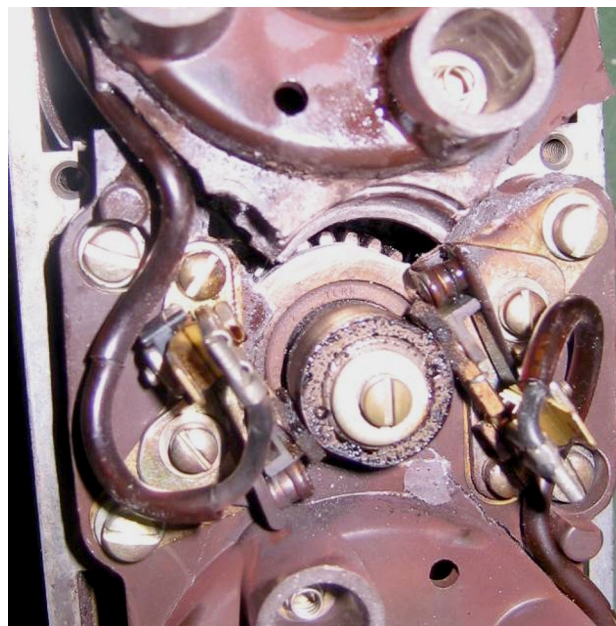
Figura 5. Estado de la leva y ruptores (caso 2)

2. Julio de 2007, en Lillo (Toledo-España). Debido al fallo del cojinete de rodillos que monta el eje de la magneto (CIAIAC referencia IN-036/2007). Detalle de la magneto en la figura 5.
3. Julio de 1999, en el aeródromo de Muret (Francia). Al no estar asegurada la continuidad eléctrica y el arco eléctrico causado por la chispa en los platinos provoca un calentamiento que se transmite por conducción al seguidor de leva, desgastándolos. (BEA Rapport f-nl990701). Detalle de la magneto en la figura 6.
4. Diciembre de 2002, en Hot Springs, Arkansas. El calentamiento producido por el roce del piñón con el bloque del distribuidor produjo el calentamiento del eje de la magneto que sobrecalentó la leva, con la consiguiente pérdida de lubricación, lo

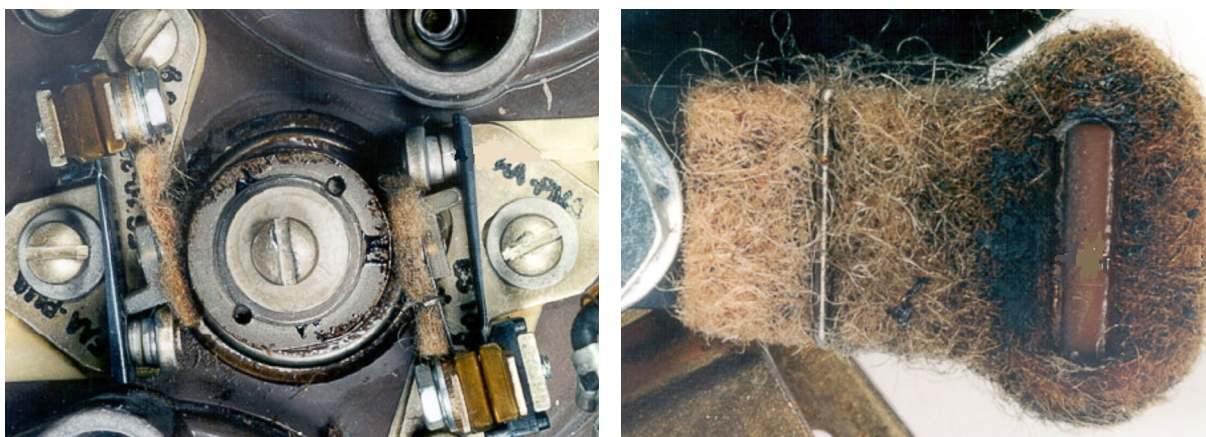
Figura 6. Estado leva y ruptores (caso 3)

que se tradujo en un desgaste acelerado de los seguidores de leva y la consiguiente pérdida de la capacidad de separar los contactos de los ruptores para producir la chispa. En este caso era un cárter de seis cilindros.
