RESUMEN DE DATOS

Fecha y hora	Viernes, 2 de julio de 2010; 10:50 h local¹
Lugar	Aeropuerto de Sabadell (Barcelona)

Matrícula	EC-LDP
Tipo y modelo	PIPER PA-28-235
Explotador	Aircambrils

INFORME

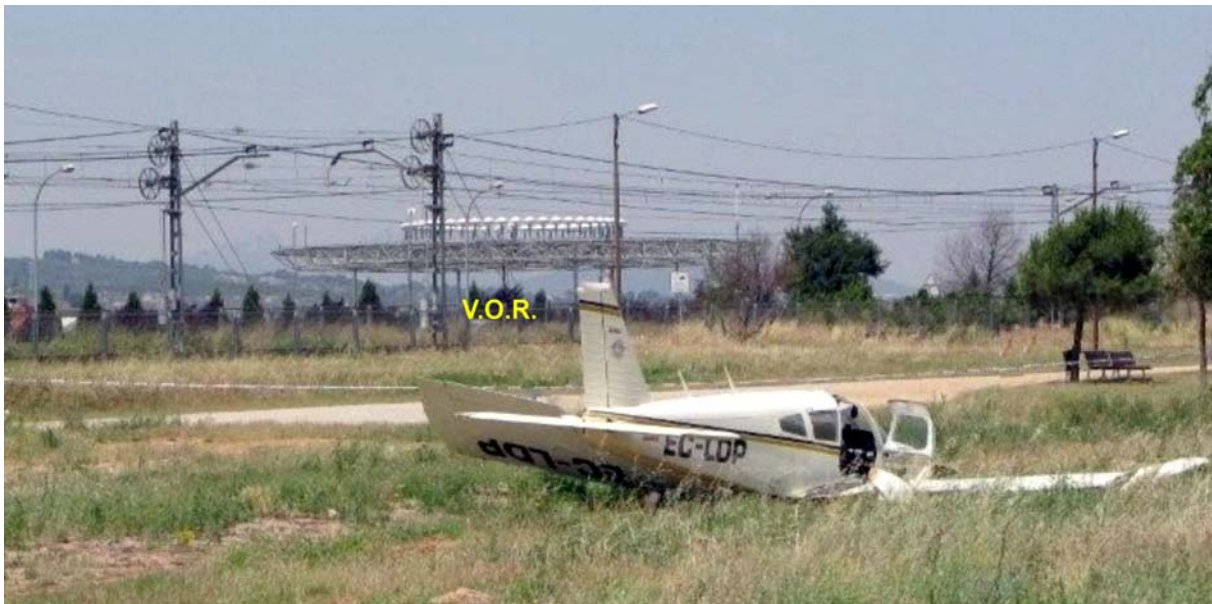
Figura 1. Fotografía del avión

Los ocupantes resultaron ilesos y abandonaron la aeronave por sus propios medios. El avión sufrió daños importantes que afectaron tanto a su estructura (parte inferior del fuselaje, planos y tren de aterrizaje principalmente), como al motor, del cual se desprendieron alguno de sus componentes como el carburador.

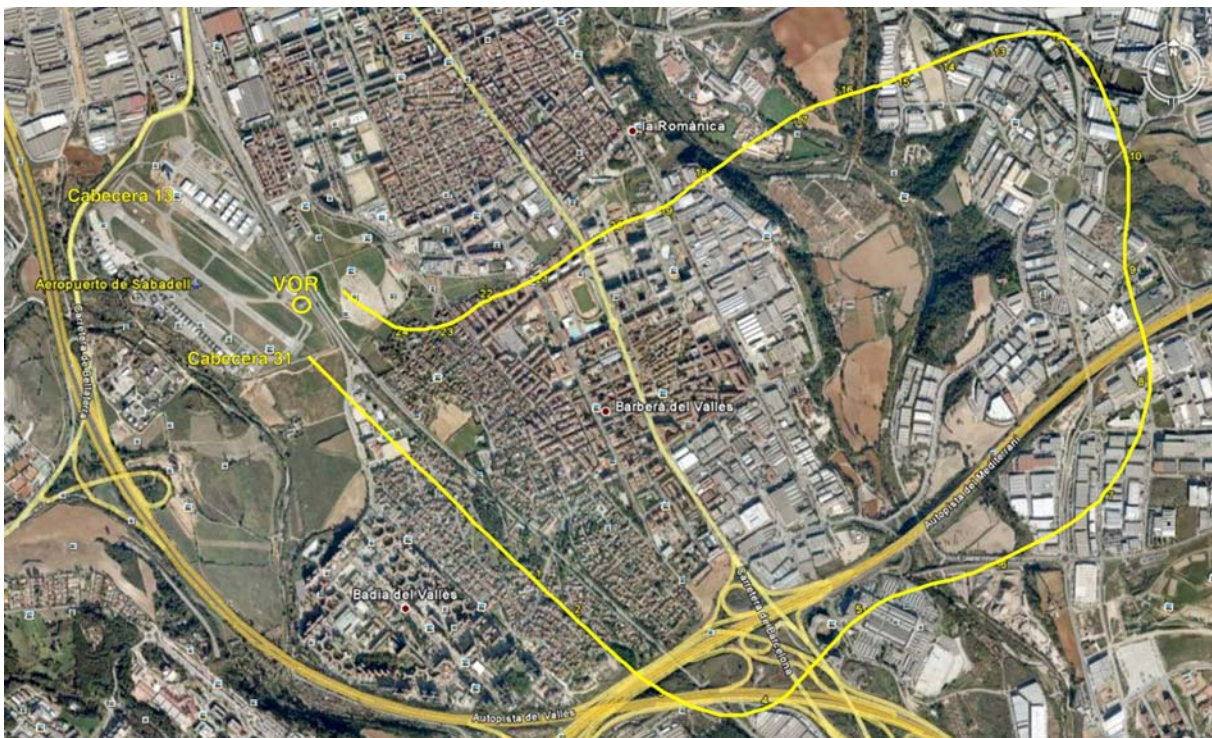
Figura 2. Trayectoria aproximada

Las distintas posiciones captadas por el radar permitieron reconstruir la trayectoria aproximada del avión, como se puede ver en la figura 2².

circuito a una altura aproximada de 1.500 ft a unos 3.500 m del umbral de la pista (datos radar).
