INFORME CIAIM-06/2014

Incendio y posterior hundimiento del pesquero EL NENE a 14 millas al sur del puerto de Almería, el 3 de septiembre de 2013, con resultado de fallecimiento de un tripulante

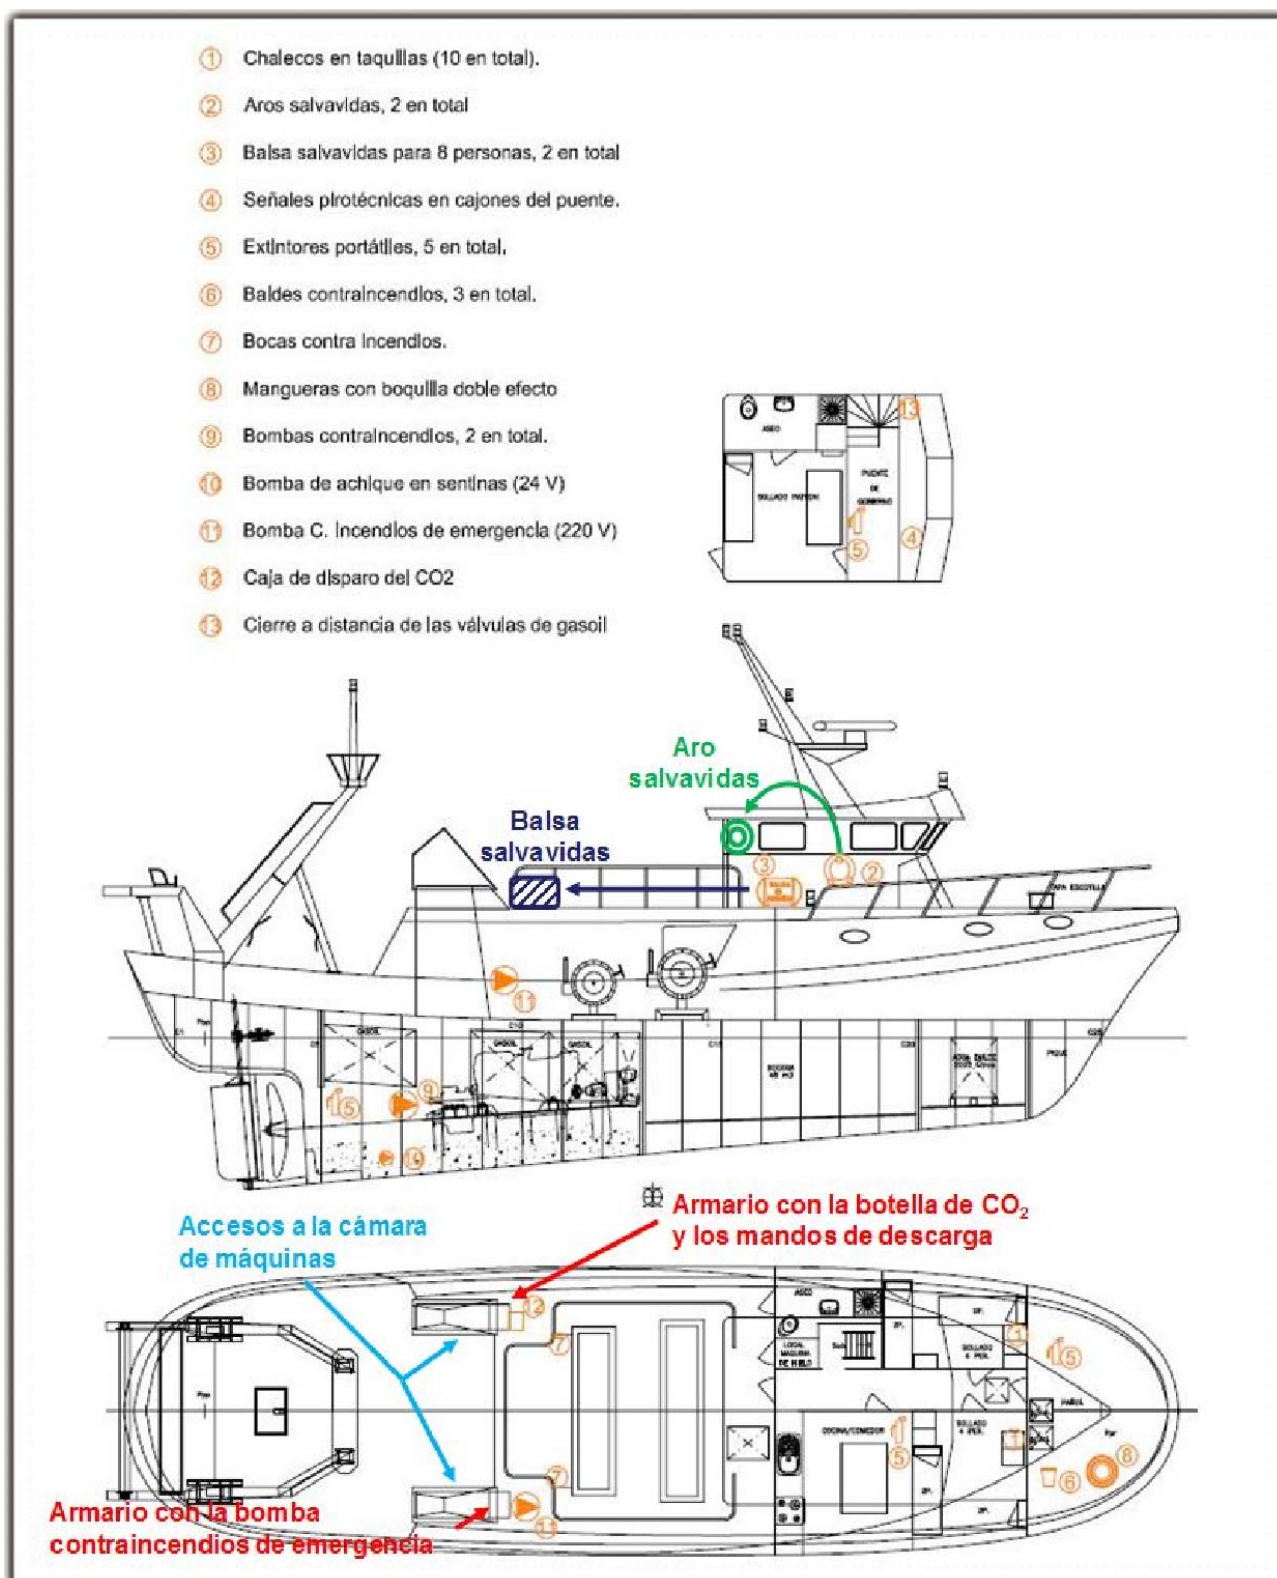
Figura 3. Plano de disposición de los elementos de seguridad del buque

El buque también tenía un sistema de suministro de agua CI, compuesto por dos bombas contra incendios principales y otra de emergencia, tres bocas o hidrantes y tres mangueras provistas de lanzas de doble efecto (aspersión y chorro), ver situación en plano de la Figura 3, que habría permitido enfriar el PRFV. Sin embargo, según declararon también los tripulantes, no pudieron hacer uso de él porque los interruptores de arranque de las bombas estaban en un cuadro eléctrico instalado dentro de la propia cámara de máquinas.

En concreto, el emplazamiento del accionamiento del sistema fijo de extinción por CO₂ estaba situado fuera de la cámara de máquinas, como establece el apartado 8.g) del citado RD 543/2007, pero no se previó la posibilidad de que al estar junto a la escalera de acceso a dicho espacio, pudiera verse afectado en caso de producirse un incendio que impidiera su uso, como así sucedió.

1. Que valore la conveniencia de modificar las prescripciones técnicas del apartado 8.g) del anexo V del Real Decreto 543/2007 para que los buques nuevos de eslora igual o mayor a 15 m y en la medida de lo posible los existentes de eslora igual o mayor a 18 m, que estén equipados con un sistema fijo de extinción de incendios en la cámara de máquinas por CO₂, tengan los mandos de descarga situados de manera que, si se declara un incendio en dicho espacio, su activación no se vea dificultada.

3. Que valore la conveniencia de modificar las prescripciones técnicas del apartado 9 del anexo V del Real Decreto 543/2007 para que los buques nuevos y existentes de eslora igual o mayor a 12 m, tengan un dispositivo de arranque de la bomba contra incendios situado de manera que, si se declara un incendio en la cámara de máquinas, no se vea impedido el uso de esta bomba contra incendios.

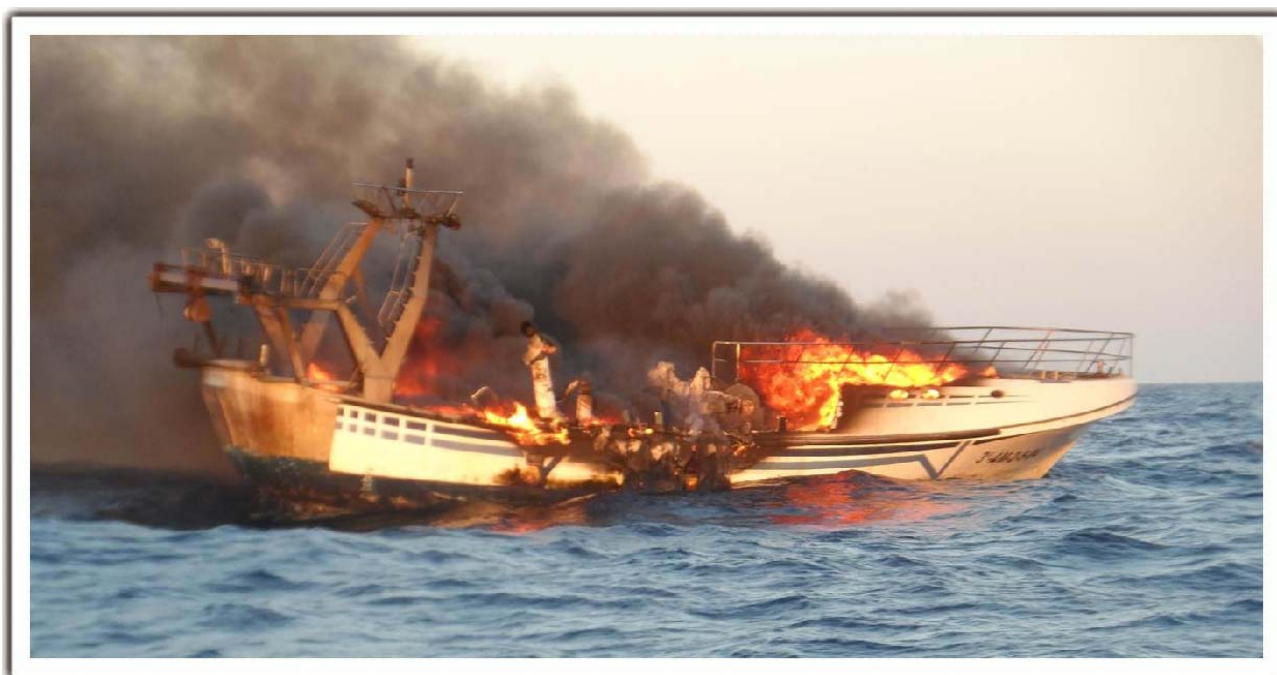
Figura 4. Vista del pesquero durante el incendio

Las llamas alcanzaron la parte posterior del puente de gobierno y tres de los cinco tripulantes pudieron salir por la puerta, pero otros dos tuvieron que hacerlo a través de una ventana corredera, reuniéndose seguidamente en la parte de proa de la cubierta de superestructura.

La balsa salvavidas de estribor estaba ardiendo, el aro salvavidas de la misma banda se estaba derritiendo, y la radiación de calor desprendida por las llamas hizo imposible acceder a la balsa salvavidas de babor, por lo que los cinco ocupantes tuvieron que saltar al agua. Sólo cuatro llevaban el chaleco salvavidas puesto, pues el mecánico no había tenido tiempo de coger alguno de los que había a bordo.
