COMISIÓN DE INVESTIGACIÓN  
DE ACCIDENTES FERROVIARIOS

*Investigación del accidente  
nº 0012/2016 ocurrido el 15.03.2016*

**INFORME FINAL DE LA CIAF (IF)  
SOBRE EL ACCIDENTE FERROVIARIO  
(ARROLLAMIENTO DE OBSTÁCULO) Nº 0012/2016  
OCURRIDO EL DÍA 15.03.2016 EN PLENA VÍA,  
EN MONT-ROIG DEL CAMP (TARRAGONA).**

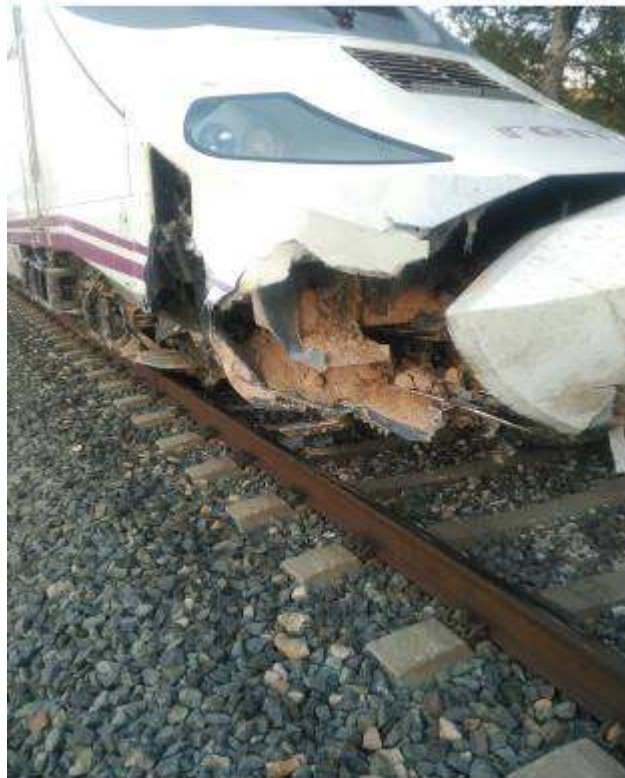
Detalle de los daños sufridos por la motriz que circulaba en cabeza de la composición tras el impacto con las piedras procedentes del desmoronamiento de la trinchera.

- En el material móvil resultó dañada la parte frontal de la motriz que circulaba en cabeza con daños valorados en 67.782 euros.
- En la infraestructura resultaron dañadas traviesas y sujeciones como consecuencia de haber circulado descarrilado 826 m. La cuantía de los daños ascendió a 199.755 euros.

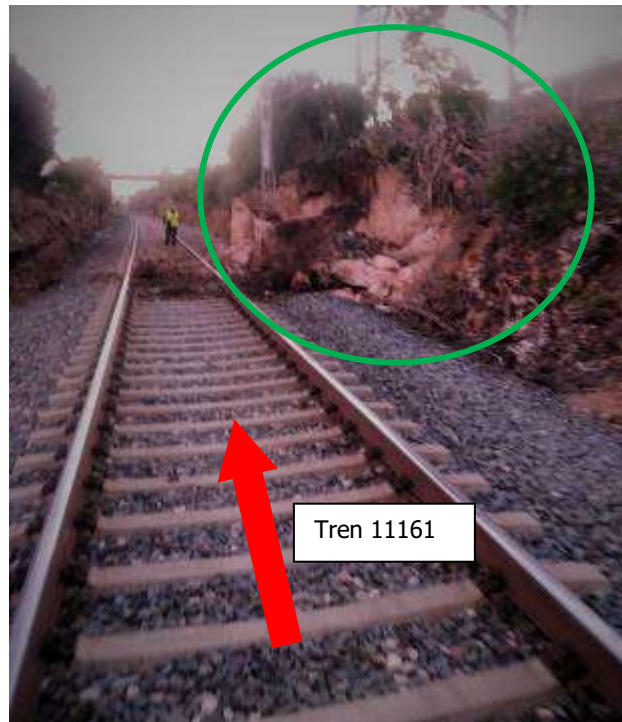
Tren 11161

El material que obstaculizó la vía provenía del desmoronamiento de parte de la trinchera del lado derecho, según el sentido de circulación del tren, y estaba formado por tierras, piedras y especialmente una piedra de gran tamaño.

Zona de la trinchera donde se produce el desprendimiento y colisión con el tren (lado derecho). El material se ha retirado de la caja de la vía.

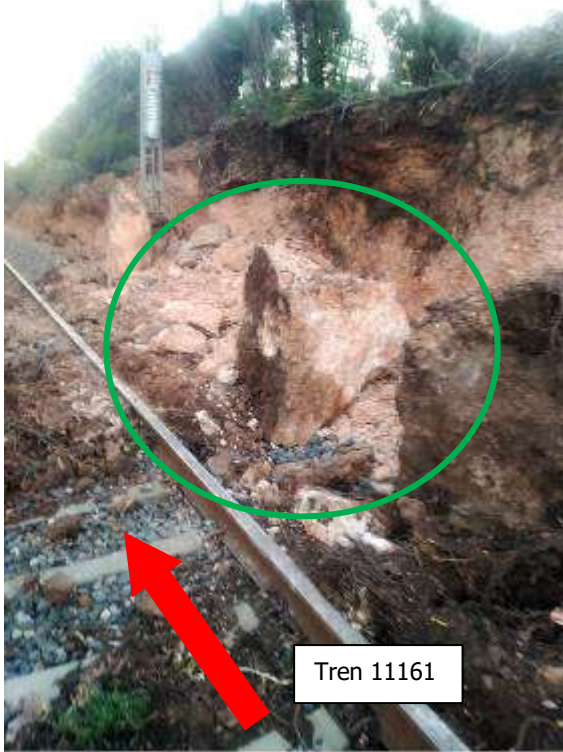
En la imagen se aprecia la piedra de grandes dimensiones, parte del material desmoronado de la trinchera, que produjo el descarrilamiento del tren.

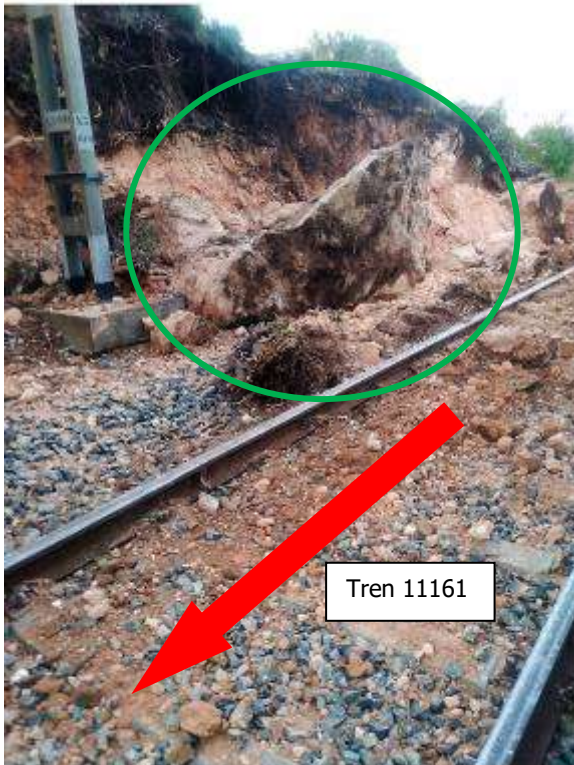
En la imagen se aprecia la piedra de grandes dimensiones, parte del material desmoronado de la trinchera, que produjo el descarrilamiento del tren desde el lado contrario.

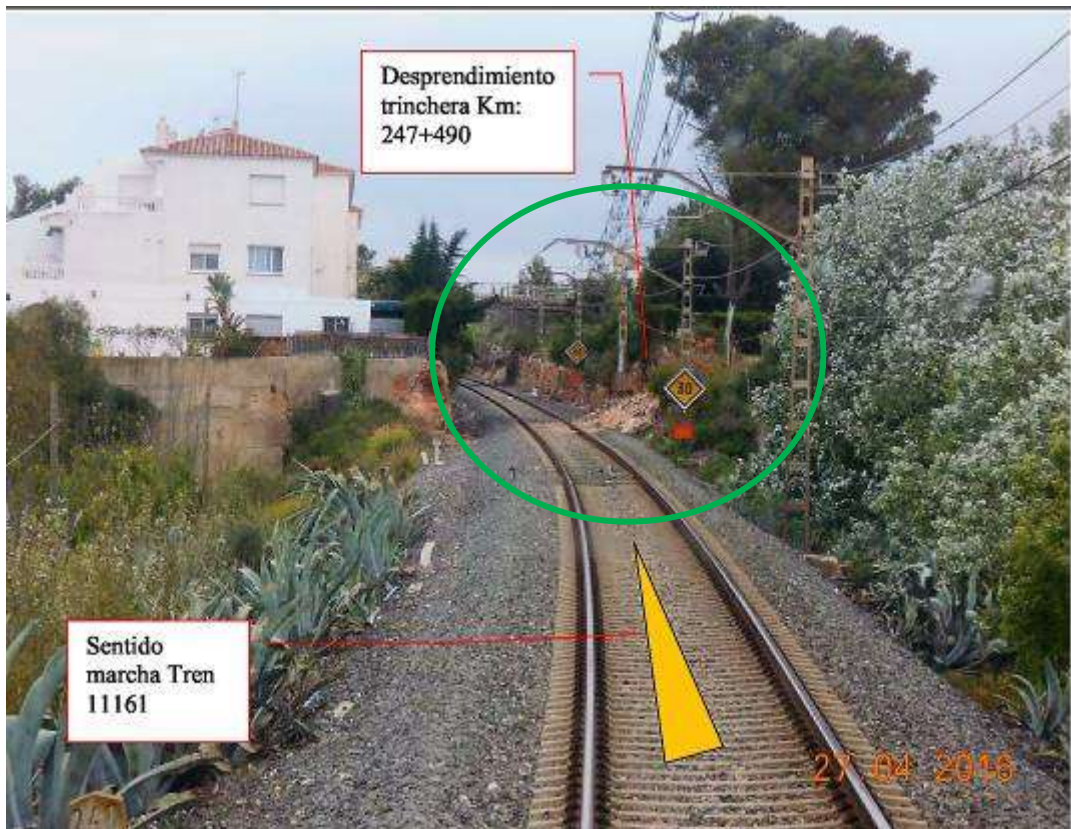
En la fotografía se aprecia la curva hacia la izquierda en la zona del arrollamiento. Se puede observar el comienzo de la zona de trinchera a ambos lados de la vía. Aparece la LTV a 30 km/h en la zona que se estableció en el momento de reanudar el tráfico ferroviario. Fuente Adif

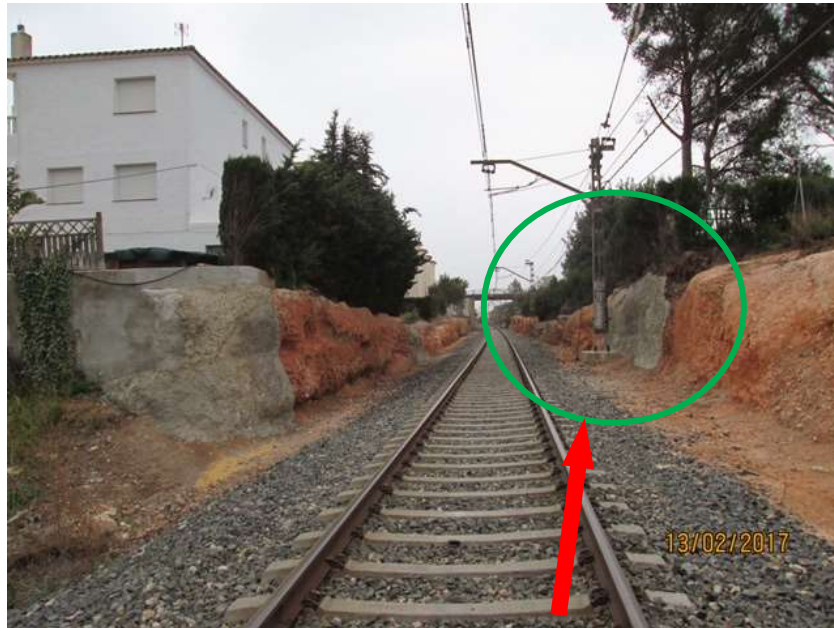
Se aprecia la zona de la trinchera de la que se desprendió la piedra de grandes dimensiones (en el círculo) después de haber sido protegida mediante gunitado. También se aprecian otras zonas tratadas con gunita después del arrollamiento. Fuente Adif

La zona del desprendimiento de tierra y piedras ha sido tratada reforzándola mediante un gunitado.

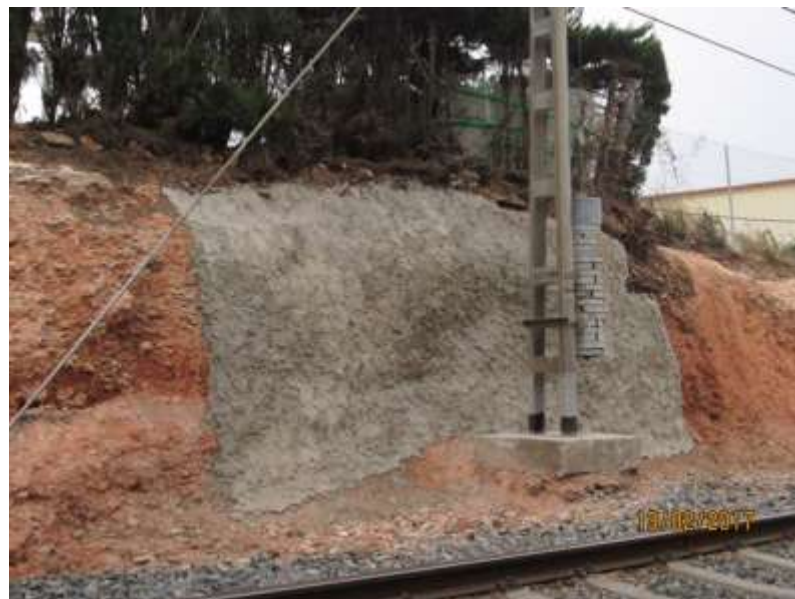
Se aprecia la zona de la trinchera de la que se desprendió la piedra de grandes dimensiones después de haber sido protegida mediante gunitado. Fuente Adif
