# COMISION DE INVESTIGACION DE ACCIDENTES DE AVIACION CIVIL

## INFORME TECNICO

**A - 11/94**

Accidente ocurrido el 21 de Marzo de 1994 a la  
aeronave McDONNELL DOUGLAS DC-9-32,  
matrícula EC-CLE, en el Aeropuerto de Vigo.

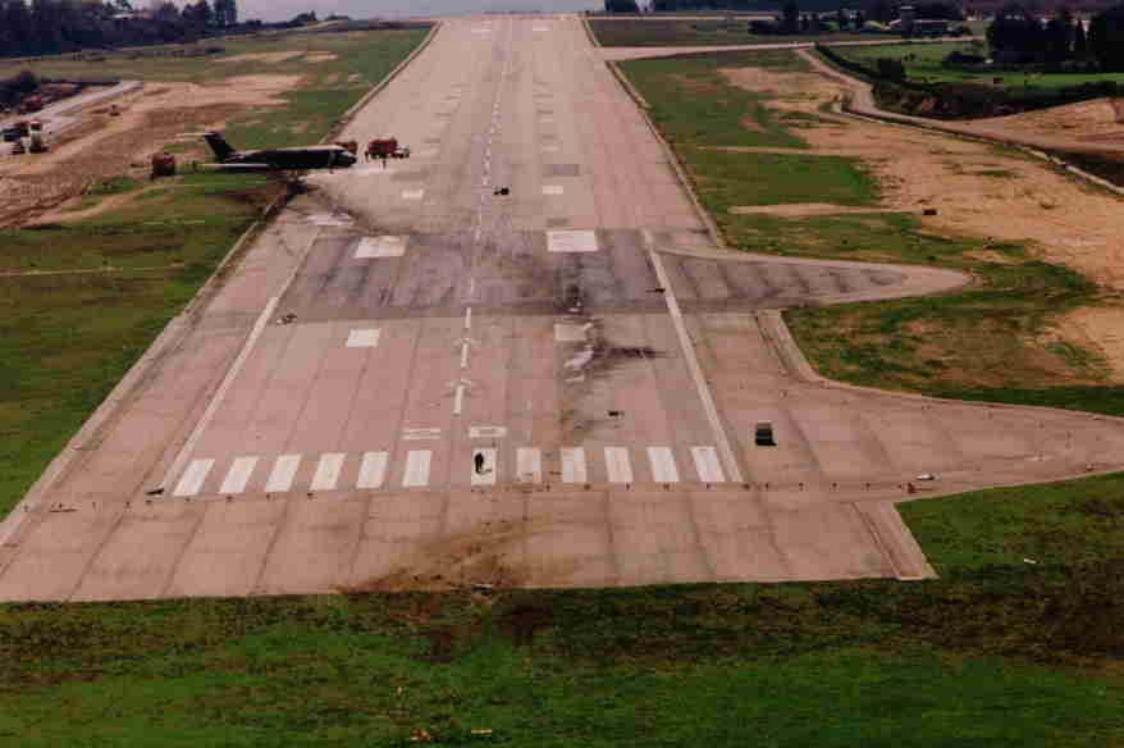
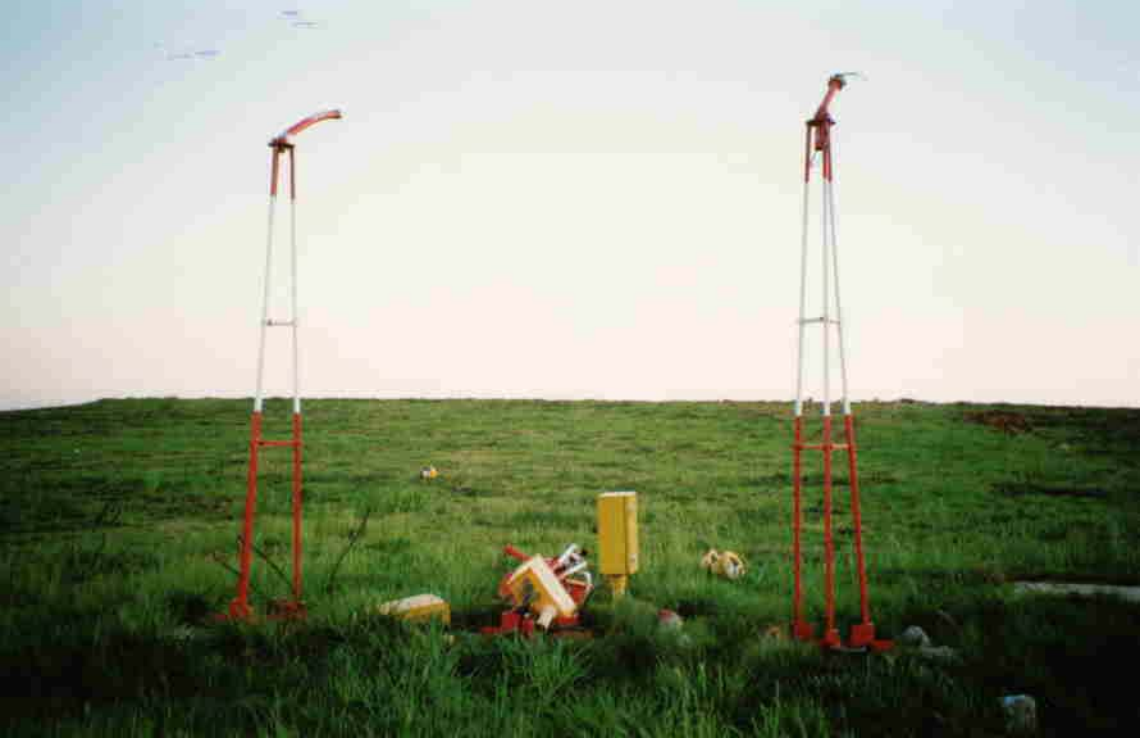
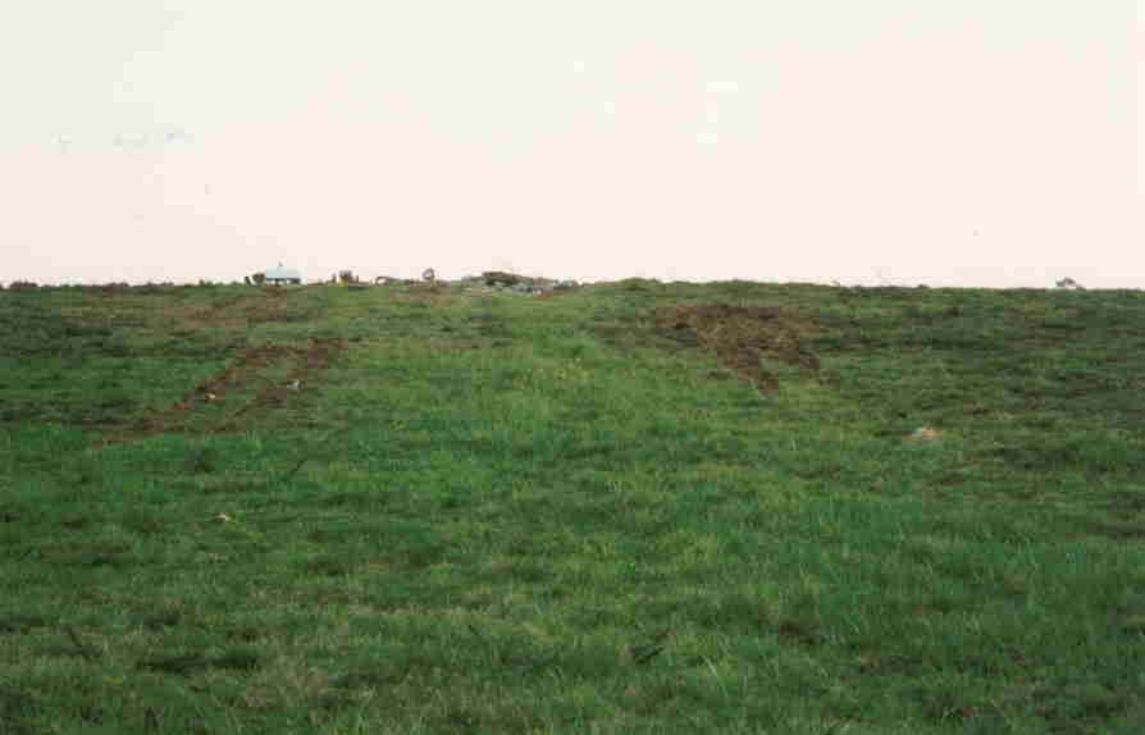
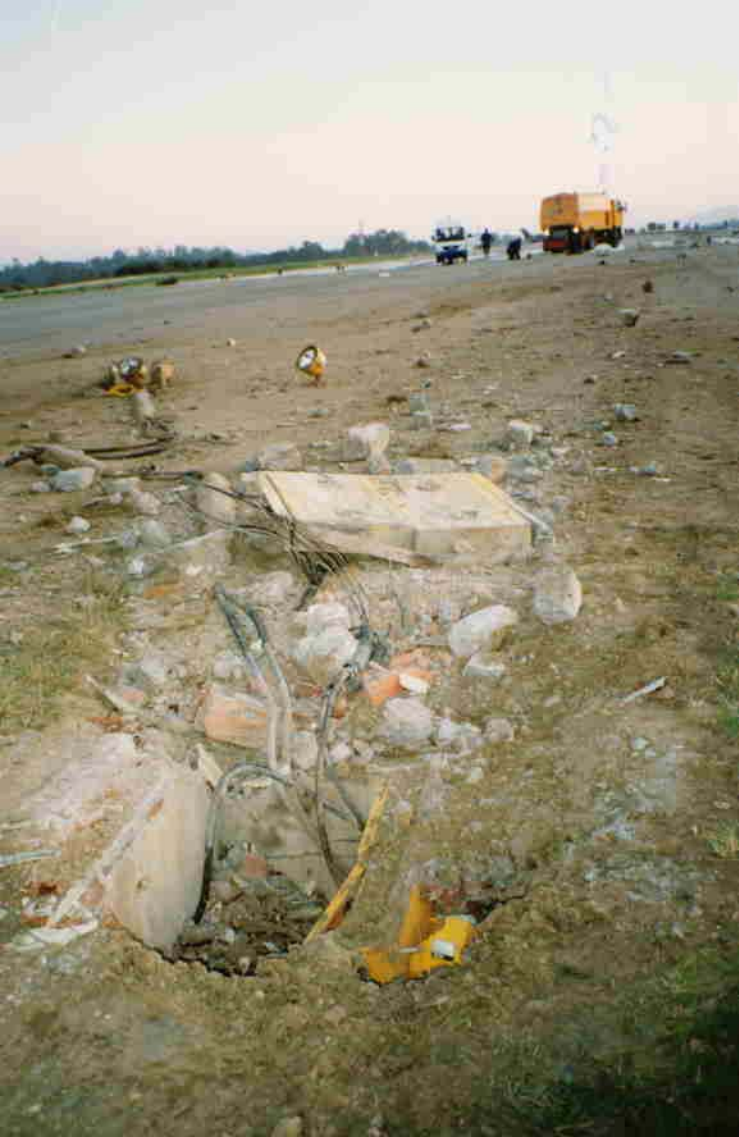
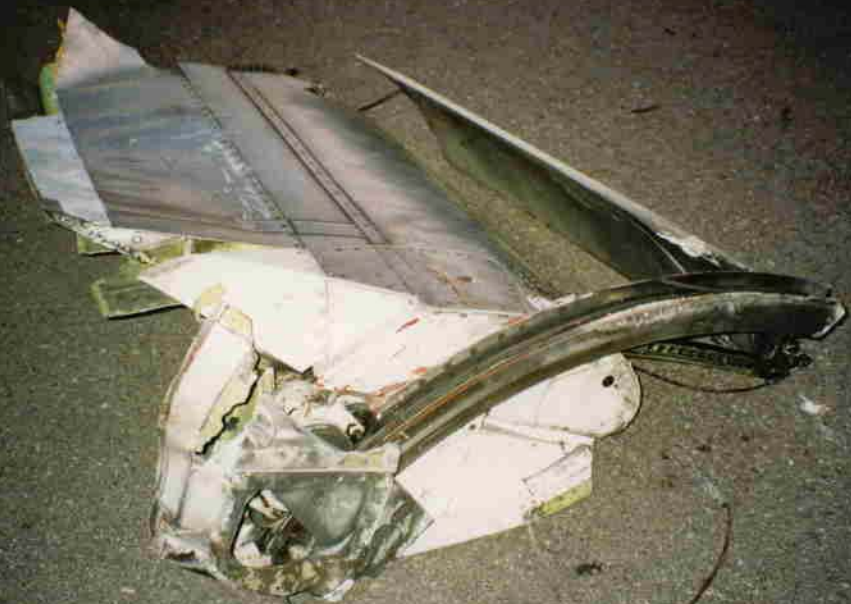
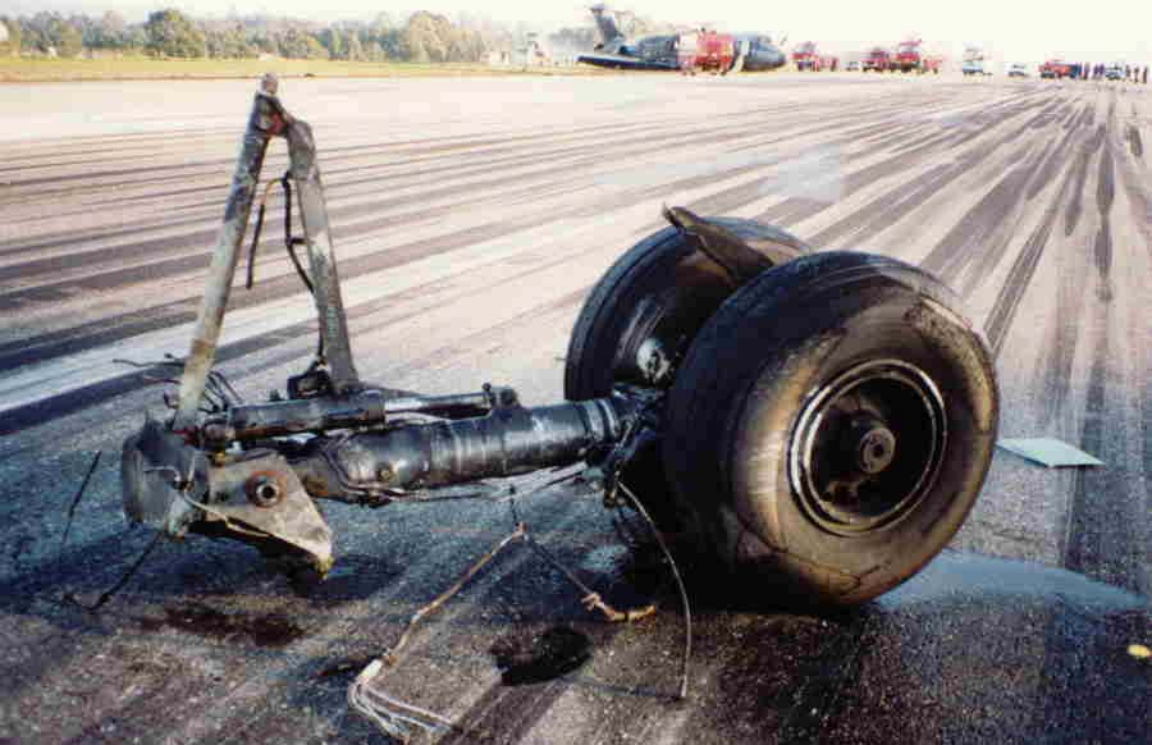
Fotografías de los restos.

La aeronave sufrió rotura por impacto de las dos patas del tren de aterrizaje principal, que se desprendieron por sus respectivas zonas de unión a la estructura de los planos. Con la del lado derecho, se rompió también el depósito de combustible de ese lado.

Por otra parte, prácticamente todo el exterior de la aeronave fue afectado por el fuego en mayor o menor medida, encontrándose los daños más graves en la sección central del fuselaje y en la zona de unión de los planos con éste.

En el interior de la cabina de pasajeros, se produjeron daños por fuego en el marco de la salida de emergencia central-delantera, situada sobre el plano derecho y que se encontró abierta, en los respaldos de los asientos próximos a ella y en la zona de unión del revestimiento del techo con el lateral de la cabina.

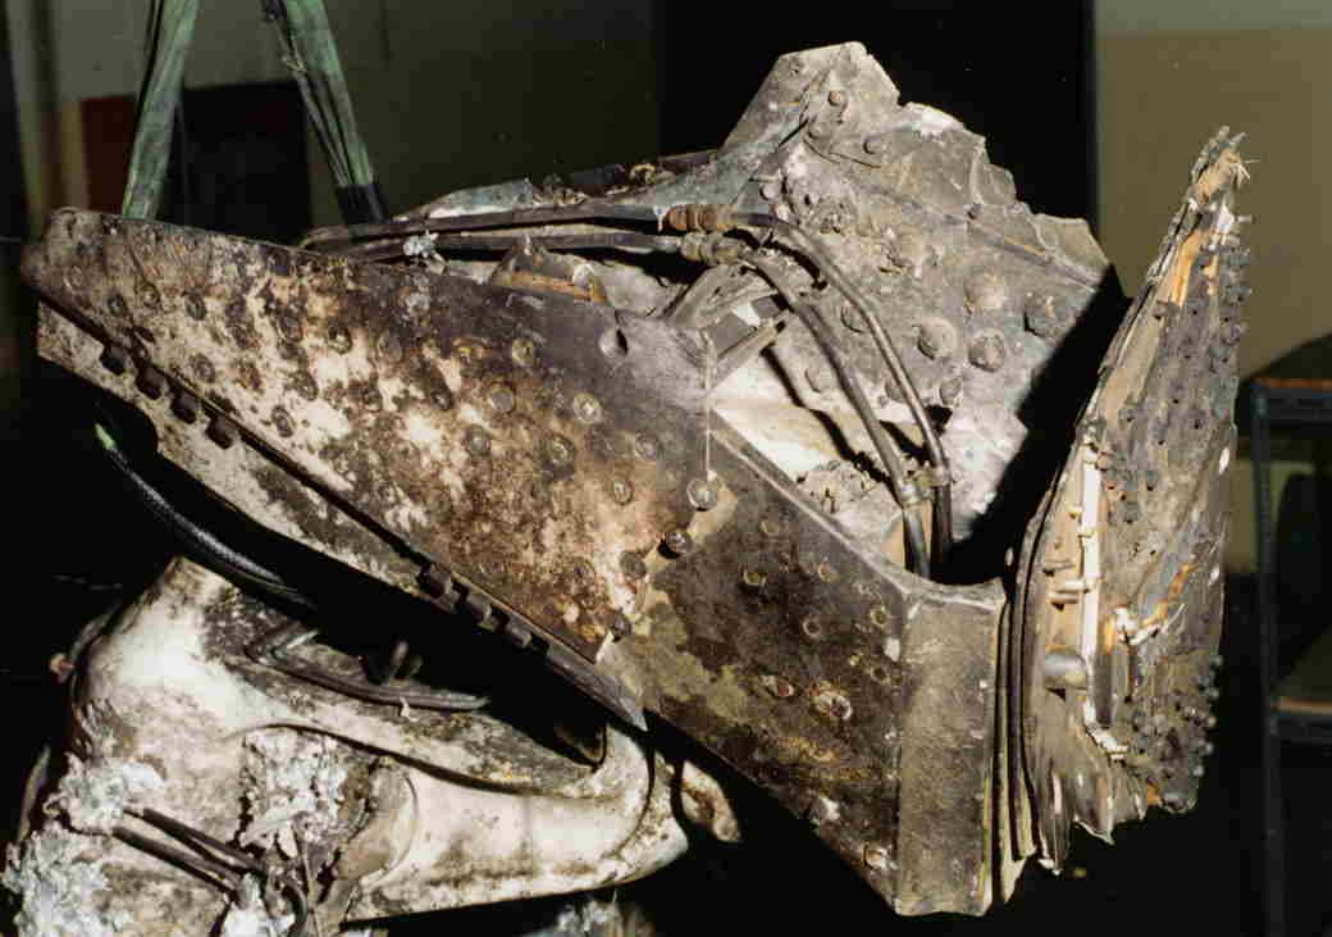
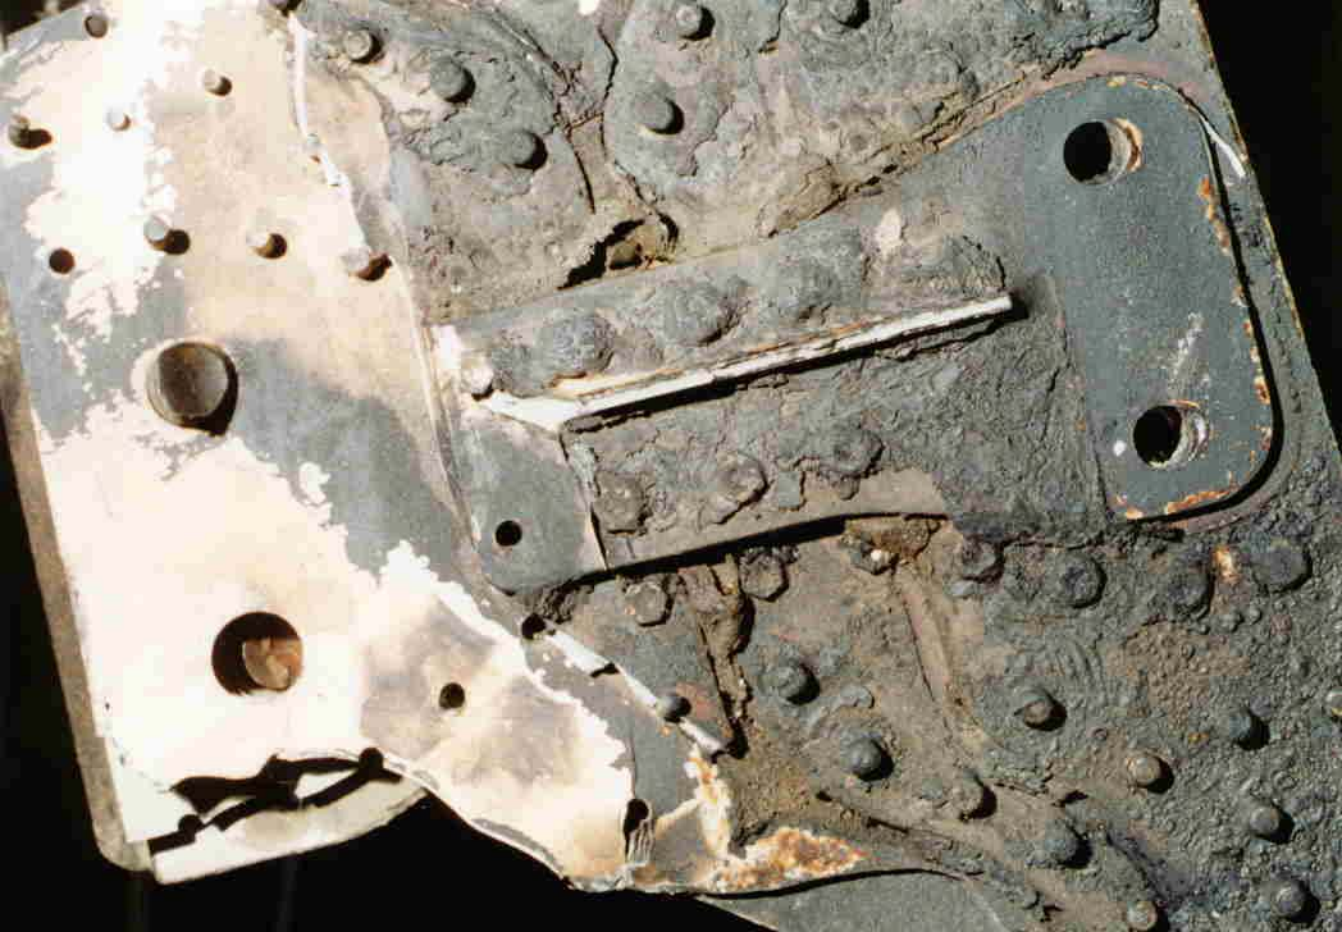
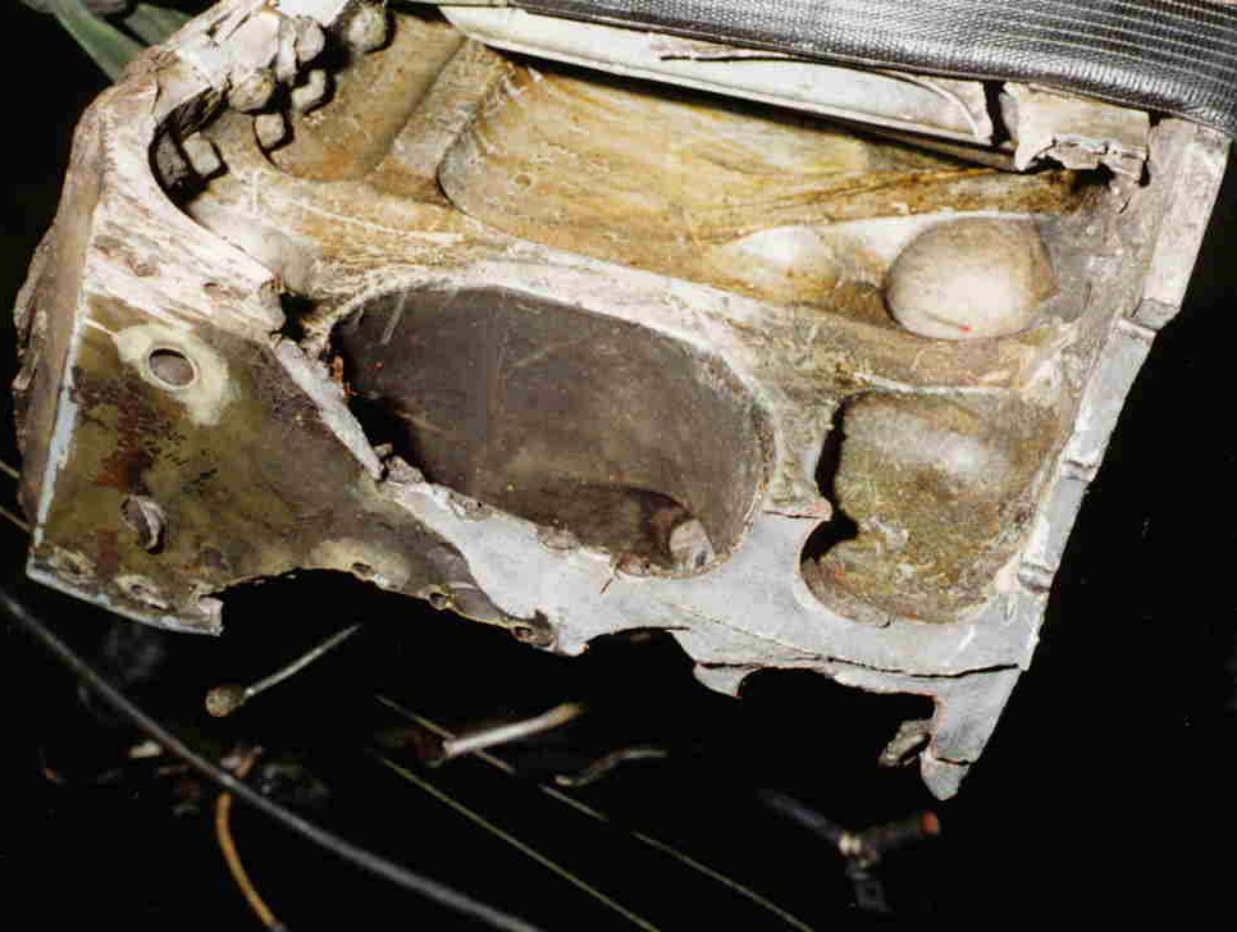
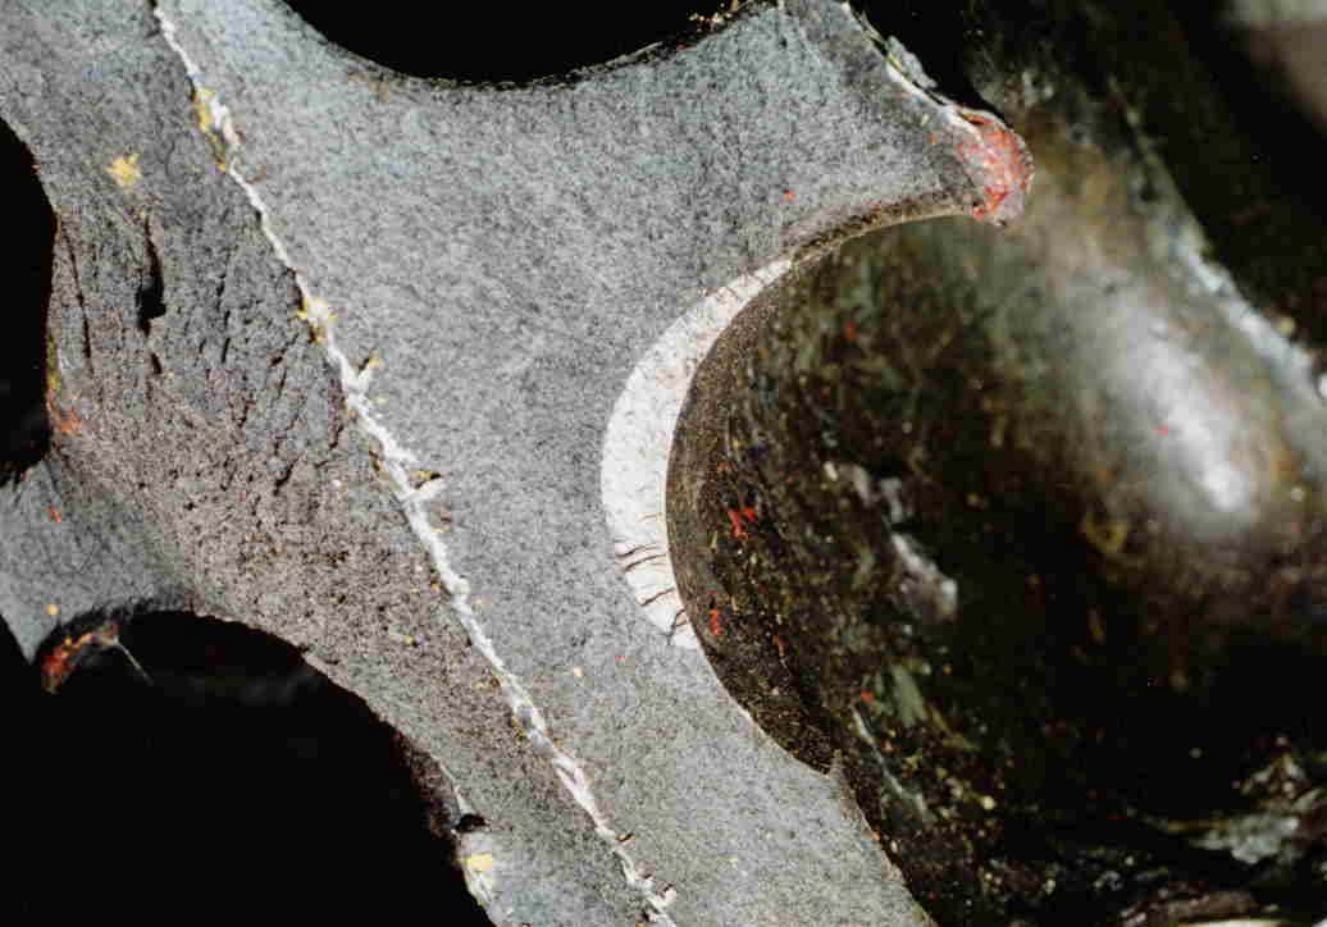
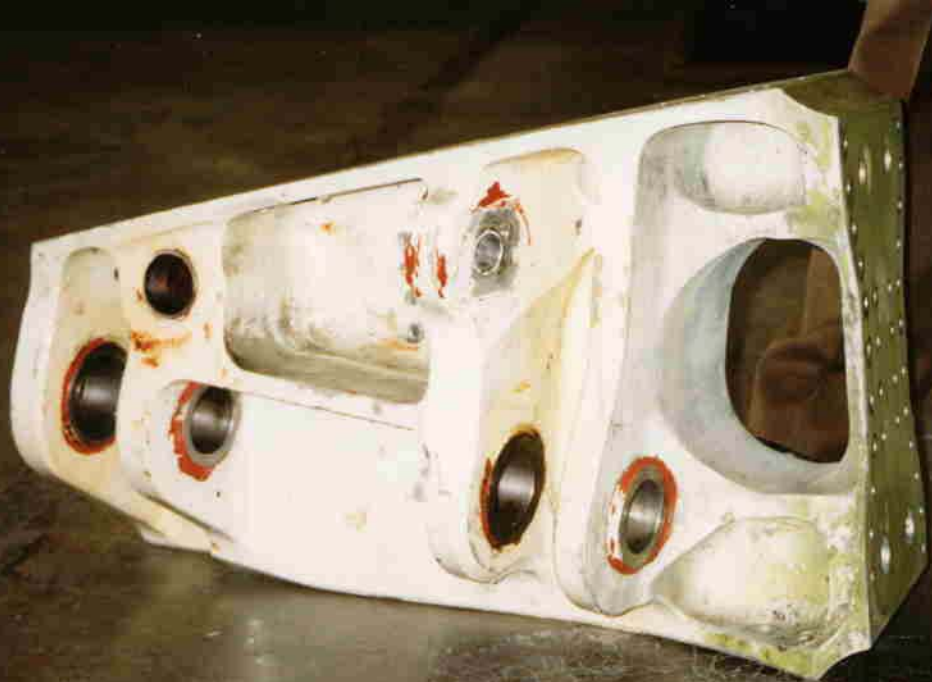
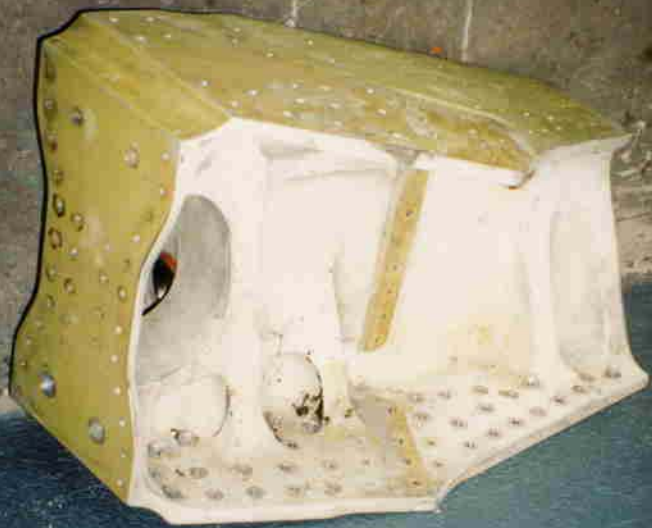
Fotografías de los herrajes de unión del tren de aterrizaje principal a los largueros posteriores de los planos.

Este herraje no presenta ninguna rotura y se ha desprendido de su anclaje al larguero posterior del ala como consecuencia de la rotura de los bulones y de la propia estructura del alma del larguero, parte de la cual quedó unida al herraje al desprenderse este.

El herraje había sufrido una rotura que interesaba la platina de acoplamiento, el tabique central y su nervado de refuerzo en la zona de los alvéolos de alojamiento de los bulones inferiores, así como el ala de unión al revestimiento de intradós.

El herraje en sí, tal como se indicó en 1.16.4.1.1.3, presenta una rotura de gran extensión que provocó la separación del resto del herraje de algo más de la mitad, la parte más próxima al intradós, de la platina de fijación al alma del larguero, junto con una parte del ala inferior del herraje. La rotura se desarrolla en dos planos irregulares, uno de ellos de mayor extensión, aproximadamente perpendicular al tabique vertical del herraje, y el otro con cierta inclinación respecto al mencionado tabique; ambos planos situados en la zona de unión del tabique con la platina, interesando el propio tabique y los nervados del mismo y prologándose por el ala inferior (intradós) del herraje y hacia arriba por la platina.

Las superficies de fractura presentan, como caracteres morfológicos típicos, la ausencia de macrodeformación plástica asociada a la rotura, textura rugosa direccional y desarrollo en los planos mencionados. Los caracteres macromorfológicos corresponden a una rotura de carácter frágil, por sobrecarga estática, iniciada en dos

En cuanto a la subzona escalonada se refiere, observando con más detalle los escalones, se encuentra, cubierto por una capa compacta y casi continua de óxido, un relieve típico de mesetas y estriaciones de fatiga, si bien el relieve de estas últimas está "enmascarado" por la capa de óxido, de tipo lodo cuarteado, cuyo agrietamiento está condicionado por el relieve de las estriaciones situadas debajo de la capa. En esta zona, la dirección de

La grieta inicial involucrada en uno de los dos orígenes de la fractura frágil del herraje, es una grieta previa de fatiga existente en el herraje anteriormente a la sobrecarga que provocó su rotura frágil.
