COMISIÓN DE INVESTIGACIÓN DE ACCIDENTES E INCIDENTES DE AVIACIÓN CIVIL

BOLETÍN INFORMATIVO

1/99

**RELACION DE EVENTOS OCURRIDOS DURANTE EL PERIODO
01 ENE 1999 A 31 MAR 1999**

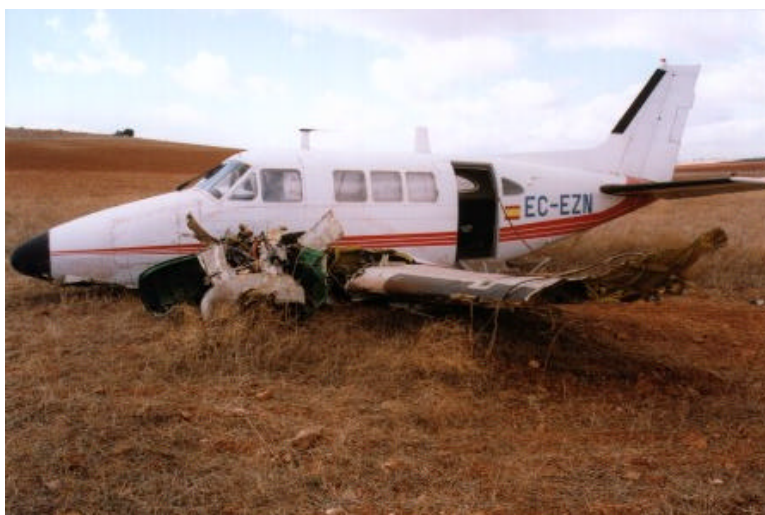
Los daños eran mucho más importantes en la parte izquierda que en la derecha, lo que indica que la aeronave alabeó a la izquierda en el momento de la toma.

Diversos restos se habían desprendido a lo largo de los 200 metros que recorrió la aeronave al realizar la toma. La aeronave había perdido el tren de aterrizaje y se encontraba apoyada sobre el fuselaje.

Ambas hélices tenían las palas dobladas hacia atrás lo que indica que los motores tenían poca potencia.

Del análisis de los restos se deduce que el fallo de potencia se debió a la falta de combustible en ambos motores.

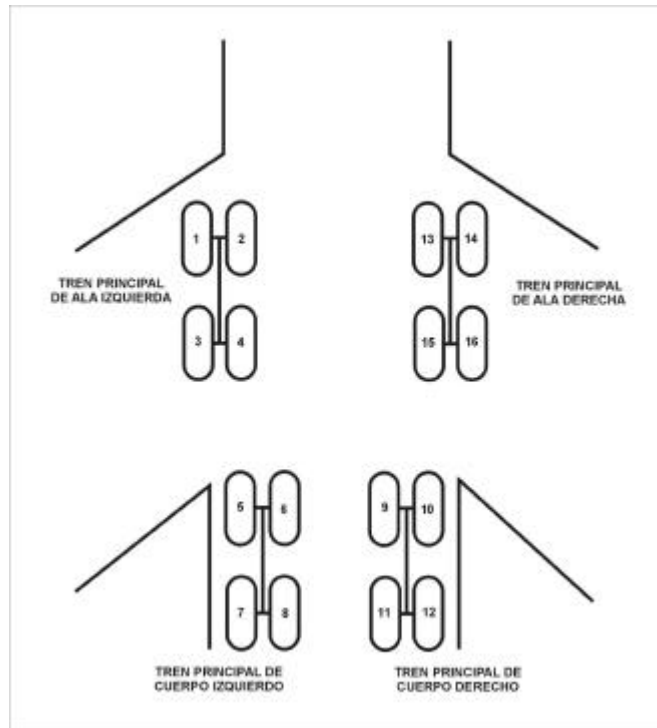
Cuando se comprobaron los daños que había sufrido la aeronave, se observó que las ruedas 10, 11 y 12 (que pertenecían al tren principal derecho de fuselaje) habían reventado. No tenían cubierta ninguna de las tres.

En la rueda nº12, las pestaña de la semillanta interior se había desprendido y a la propia semillanta le faltaba algún fragmento. En la rueda nº11, se había desprendido algún trozo correspondiente a la semillanta interior y parte de la pestaña correspondiente.

Uno de los fragmentos, de la semillanta interior de la rueda nº12, había perforado el techo del alojamiento de tren de cuerpo derecho y el suelo de la cabina de pasajeros a la altura de la fila 37 (lado derecho pasillo). El tren asociado a dichas ruedas quedó soportado por la rueda 9 y las llantas de las ruedas 10 y 11. Las instalaciones eléctricas e hidráulicas de los sistemas 1 y 4 relativas a dicha pata resultaron dañadas.

- I. Todos los daños que presentaban las llantas de las ruedas números 11 y 12, incluida la fragmentación sufrida por las semillantas interiores de ambas ruedas, se produjeron como consecuencia de una acción de rodadura bajo carga actuando directamente sobre la superficie exterior de la pestaña exterior de la zona nervada de apoyo lateral de los talones de neumático. Dado que esta acción directa sólo puede producirse si previamente han desaparecido los neumáticos o han quedado solo sus talones, es evidente que en el fallo del sistema llanta-neumático, el **fallo primario** se produjo en los neumáticos, siendo el fallo de las llantas el **fallo secundario** inducido por el previo de los neumáticos.

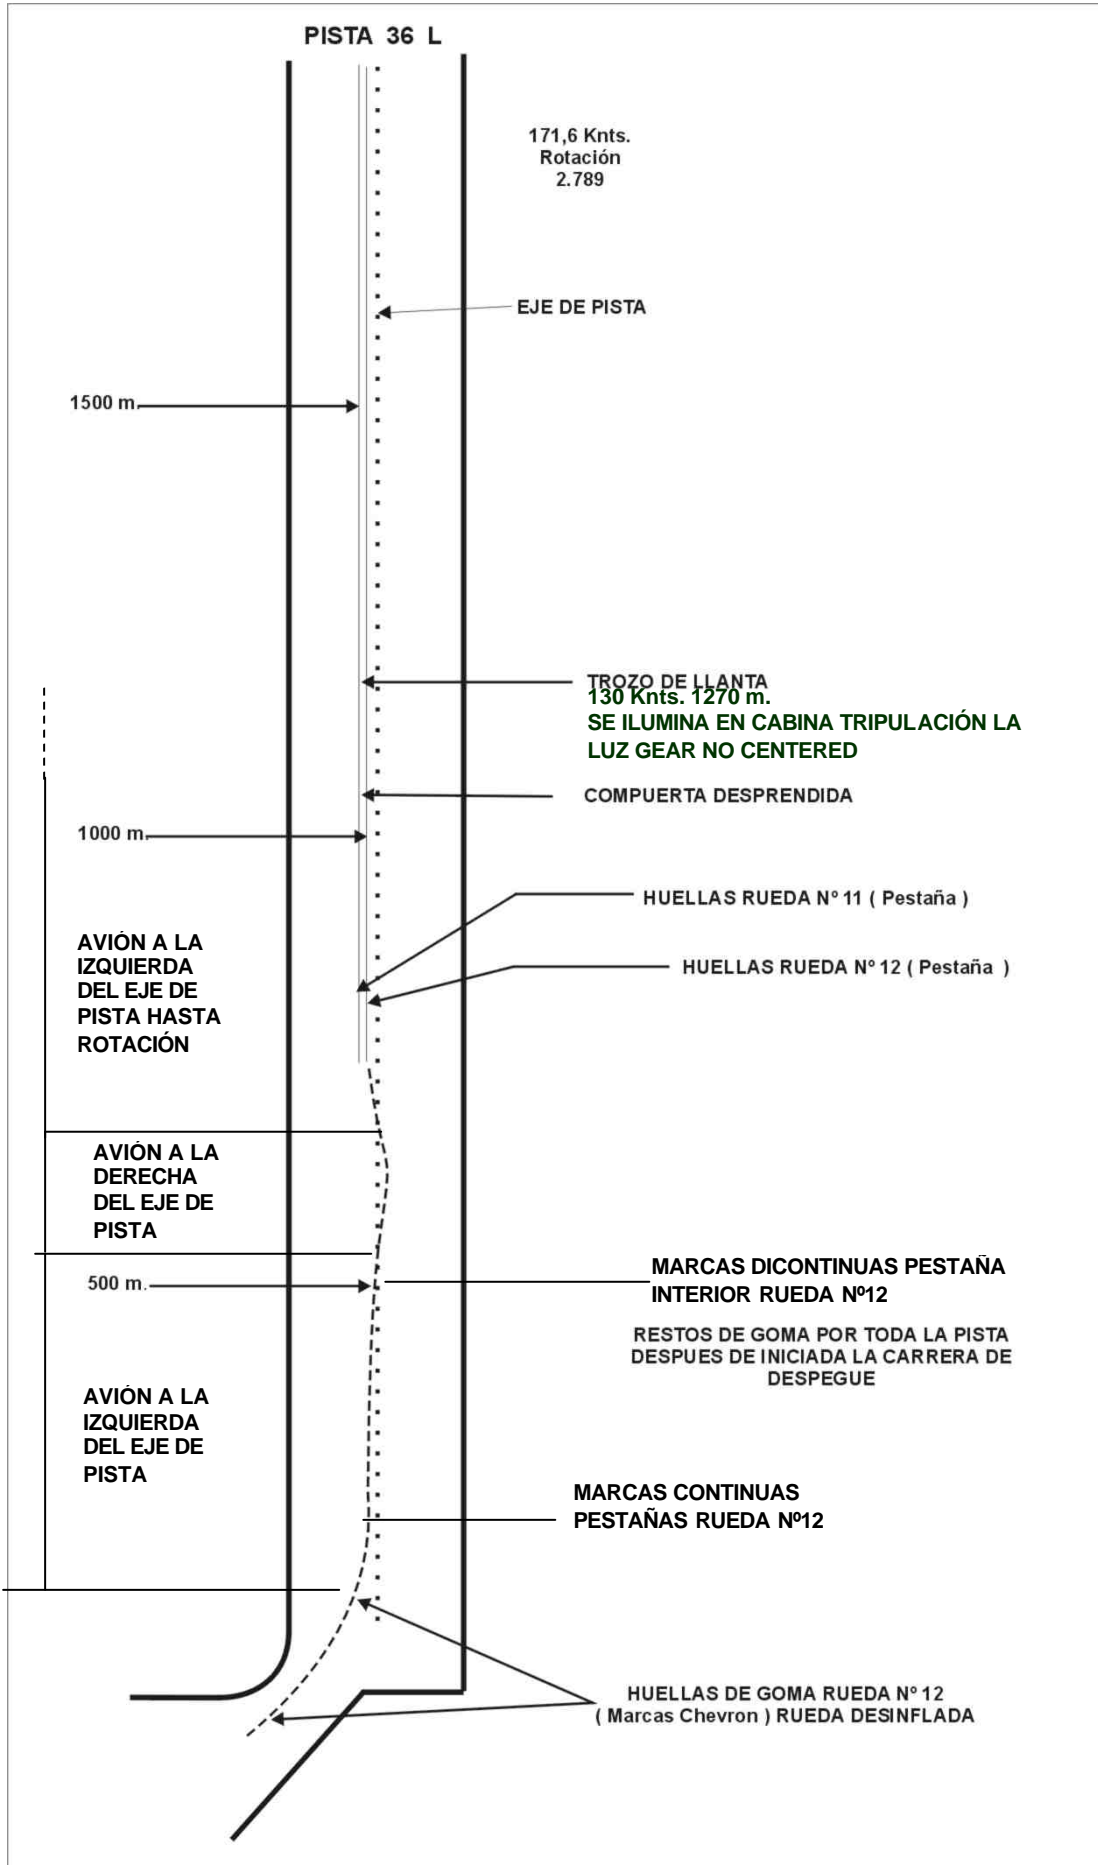
Como se observa en la figura siguiente, la aeronave inició su carrera de despegue con el tren principal de cuerpo derecho en el lado izquierdo del eje de pista, a continuación, pasó al lado derecho para volver finalmente al izquierdo. En consecuencia, en algún instante las llantas pudieron haber rodado sobre una baliza del eje de pista, que sobresalen 10 mm. Si hubiese sido así, es posible que aparecieran grietas en las llantas que posteriormente fueron progresando hasta producirse las roturas.

Los fragmentos de las llantas al romperse dañaron las tuberías hidráulicas de los sistemas 1 y 4, produciéndose pérdida masiva de líquido que impidió la retracción del tren.

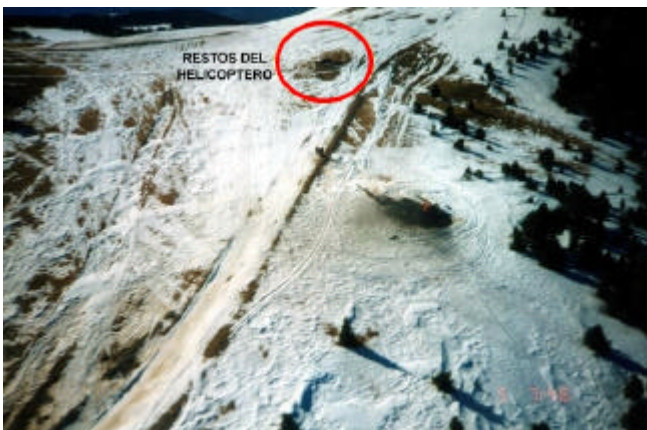
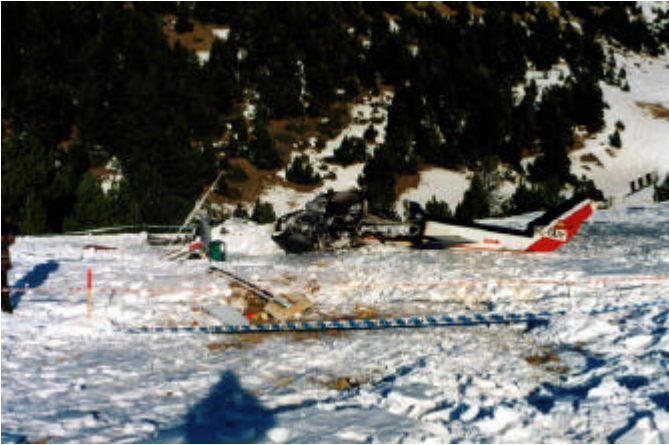
El helicóptero tomó tierra tocando primero con el patín derecho. La pala del mismo lado impactó contra el terreno. El helicóptero se enderezó e hizo una toma rodada pero brusca. En la toma se destruyeron los patines y la pala del rotor principal volvió a impactar con el suelo.

Los motores comenzaron a arder y el fuego destruyó el helicóptero.

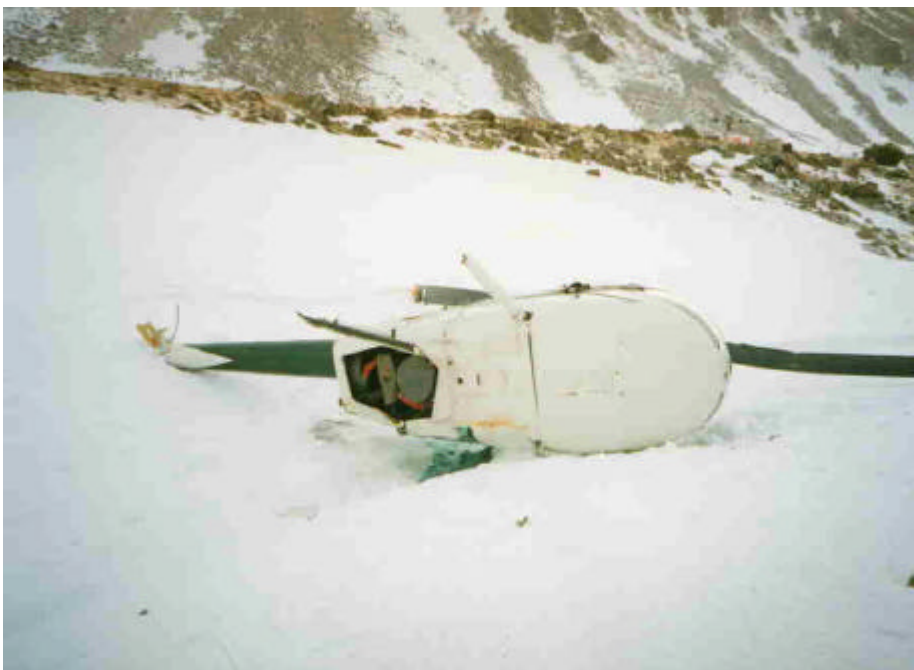
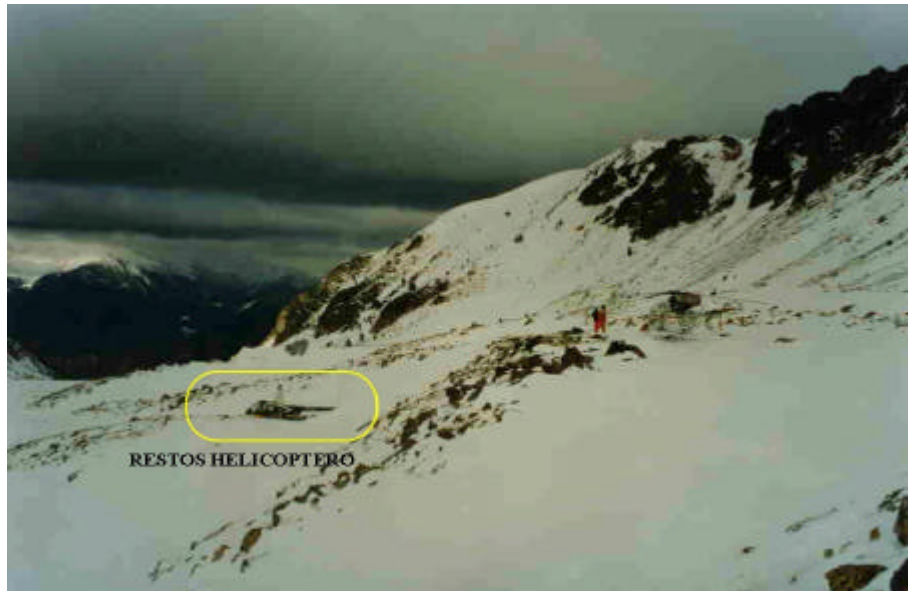
En la toma, el helicóptero impactó con la cola sobre el terreno y a continuación se apoyó sobre los patines que se partieron y se produjo la deformación de toda la estructura, incluidos los soportes del motor y la caja

Considerando que el helicóptero volaba a 8000 ft, la causa de que disminuyeran las revoluciones, y por tanto la sustentación, es que estaba

por encima del techo máximo que correspondía a su peso.

Ante esta disminución de sustentación tuvo que realizar un aterrizaje duro que produjo los daños que ya se han descrito.

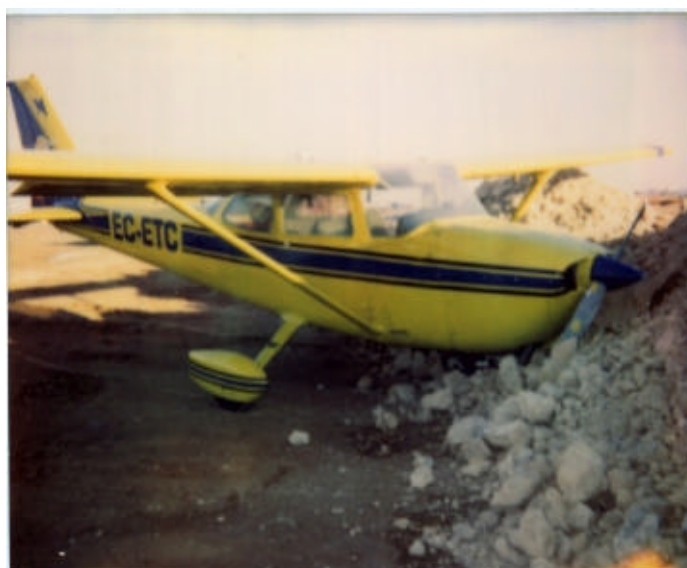
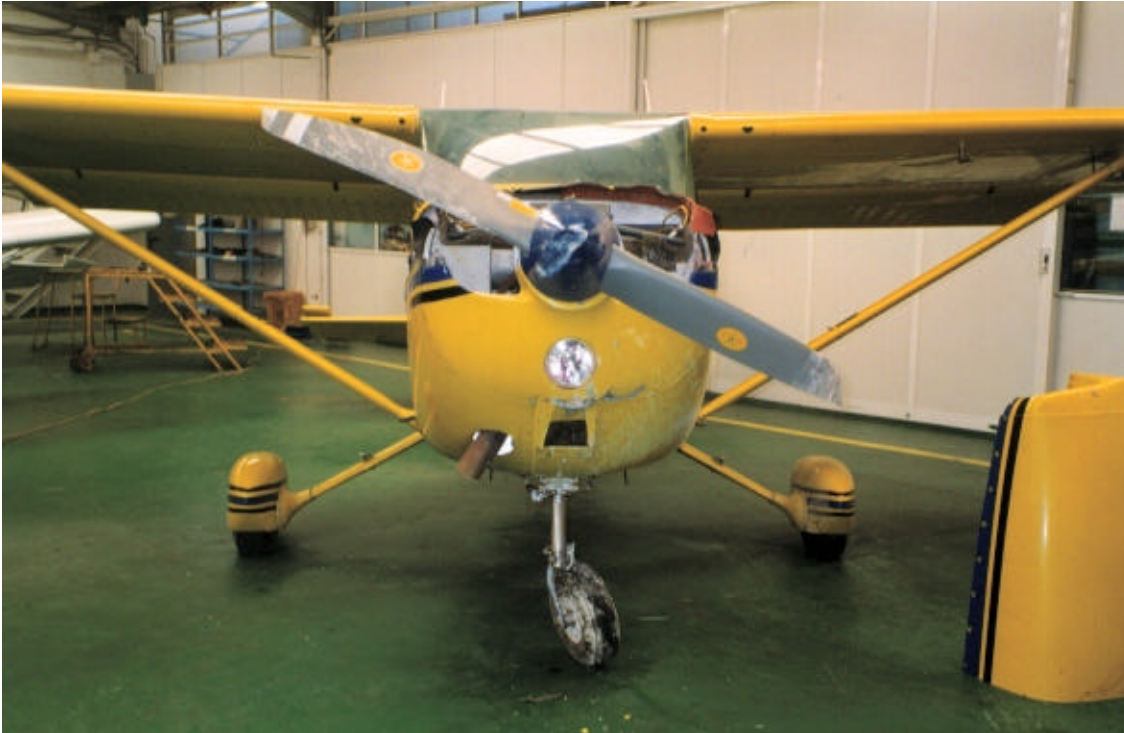
La aeronave sufrió daños en el tren delantero y la hélice. El piloto no sufrió daño alguno.

Se observó que existían montones de tierra a los lados de la pista que se debían a las obras del sistema de drenaje. A priori, la aeronave no presentaba problemas técnicos ni el piloto, según la declaración que realizó, manifestó que existiera deficiencia alguna sobre el sistema de frenos y dirección del aparato.

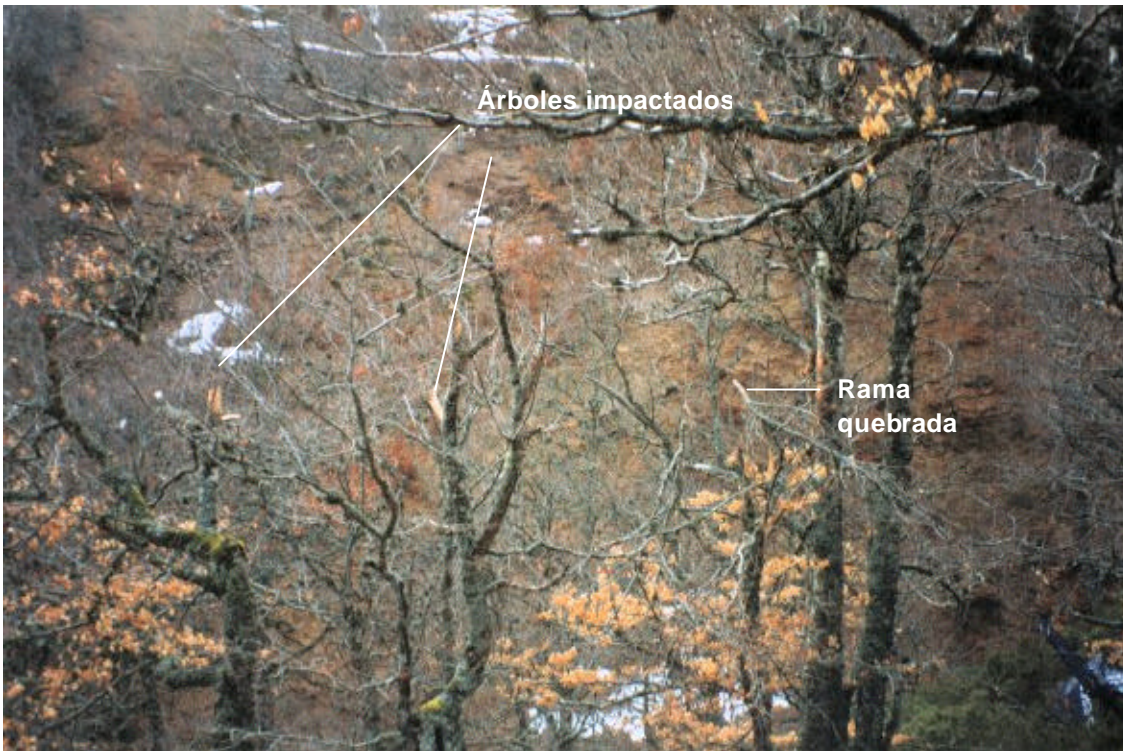
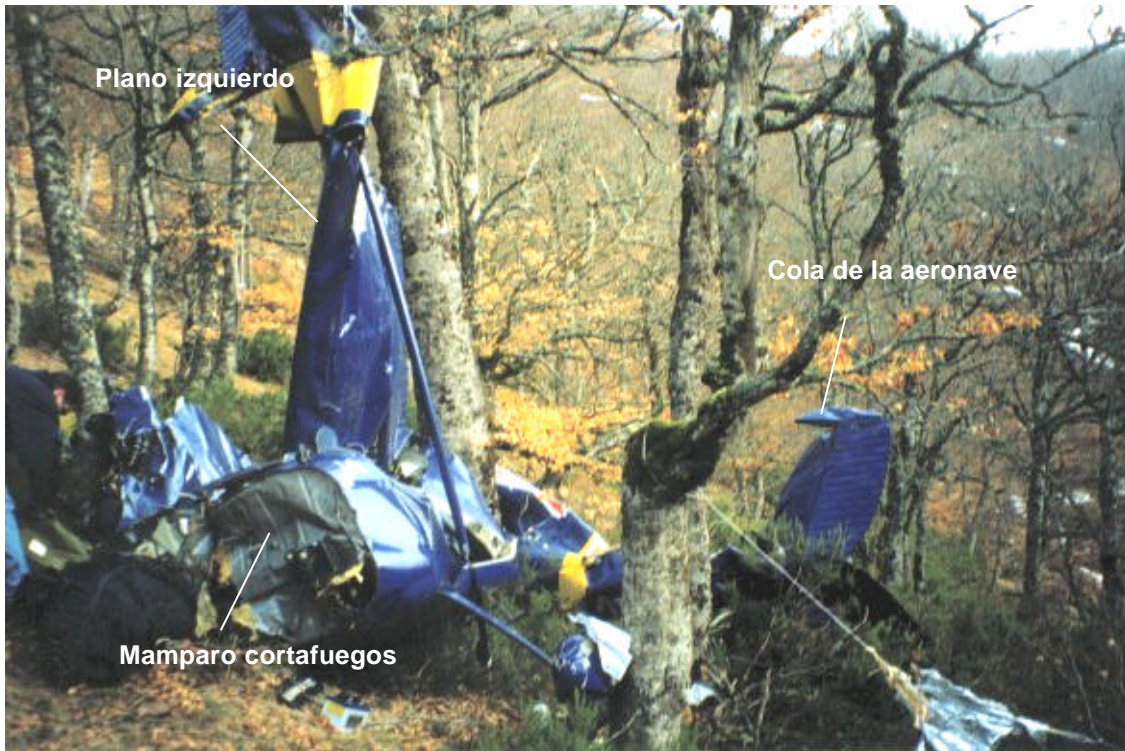
Con esta actitud, impactó con las ramas altas de unas hayas. La parte central del plano derecho impactó con un tronco de mayor sección que produjo que se rompiera la mitad exterior y que el avión girara a la derecha. En este avance el motor impactó con un tronco y se desprendió por el mamparo cortafuegos.

Durante el giro, la cola del avión impactó con otro árbol y el plano izquierdo se enganchó con algunas ramas. Al caer, desde una altura de 2 metros, el plano izquierdo se deformó hacia arriba arrancando la parte del fuselaje en la que estaba encastrado.

Las lesiones que sufrieron los pilotos se produjeron cuando el plano izquierdo se deformó arrancando parte del fuselaje.

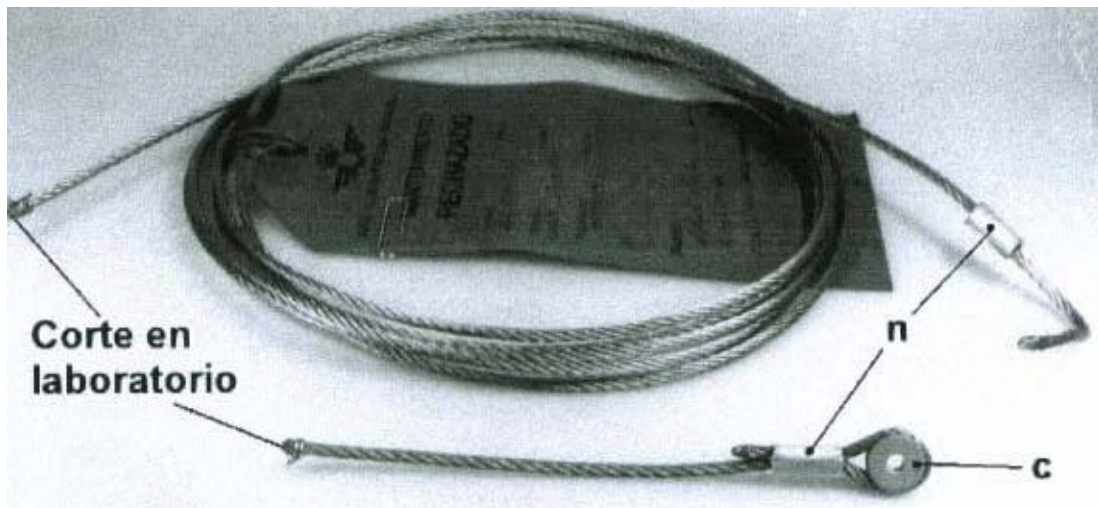
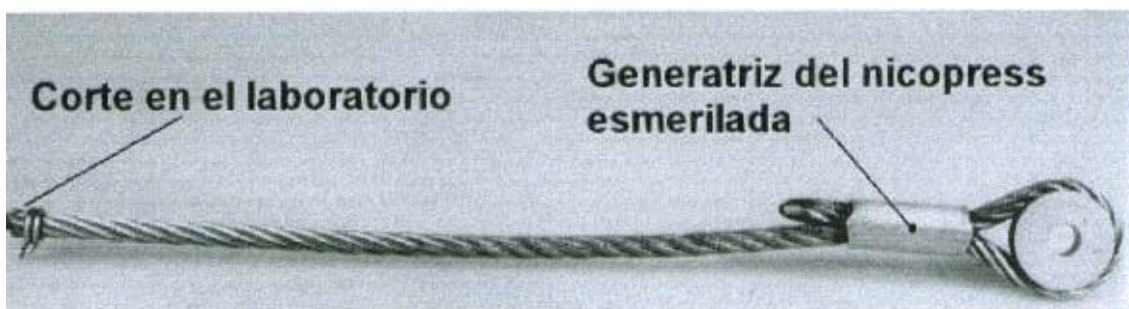
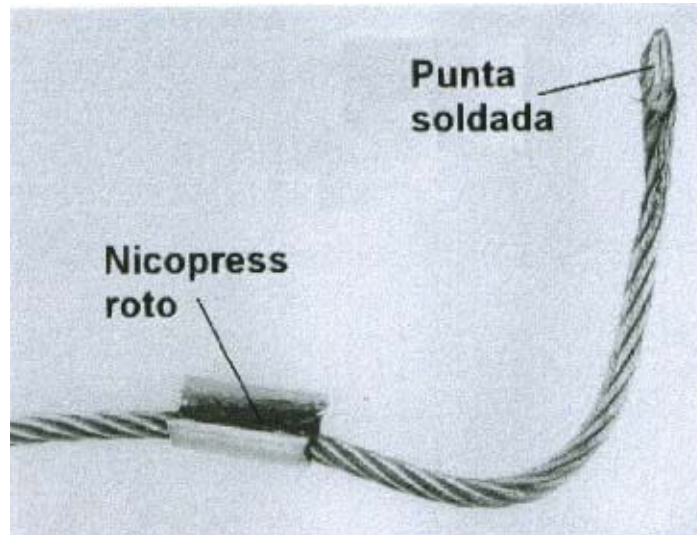
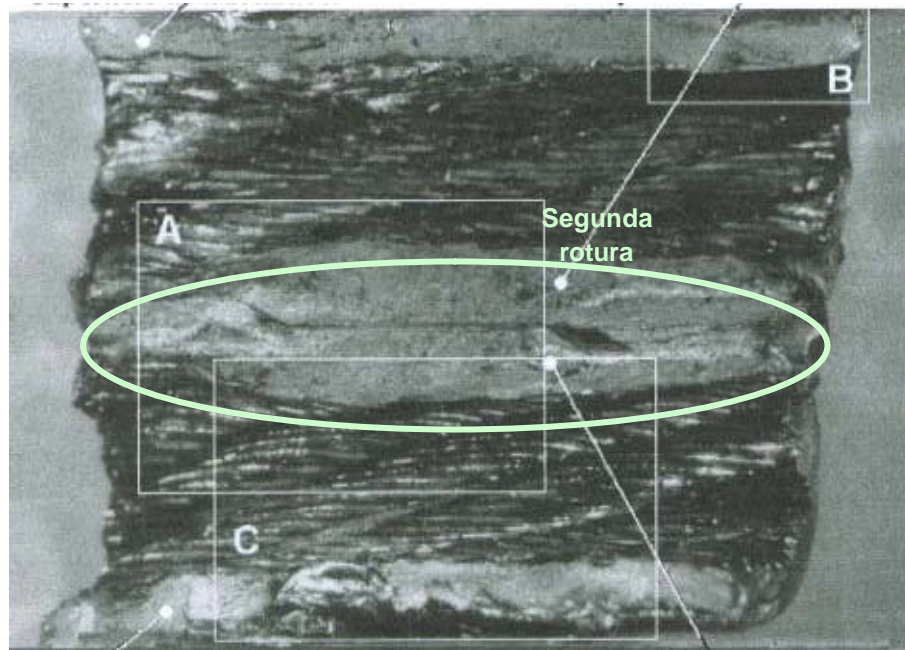
El cable del timón de dirección presentaba una rotura en uno de los nicopress de sujeción que lleva en cada uno de sus extremos. El nicopress se monta bajo presión, eliminando unas rebabas longitudinales por esmerilado mecánico. La rotura que presentaba uno de los nicopress se encontraba situada en una de las zonas esmeriladas en las que se había producido la rebaba, y en sentido longitudinal.

Del estudio que realizó el INTA se concreta que la rotura del nicopress se inició por el interior del mismo, a la altura de la zona esmerilada (zona de mayor deformación y esfuerzos locales) y en la parte del mismo más próxima al extremo del cable, por el mecanismo de rotura progresiva de fatiga, constituyendo ésta la causa directa del fallo, propagándose en sentido longitudinal hasta alcanzar el 90% de la superficie de fractura, produciéndose la rotura final de la sección remanente por una sobrecarga estática, al ser incapaz, esta zona, de soportar por sí misma los esfuerzos normales de operación.

En el análisis se detectó una segunda rotura, que no era detectable desde el exterior a ojo desnudo. Se encontraba situada diametralmente opuesta a la rotura original, y por tanto estaba situada en la otra zona esmerilada.

Con las especificaciones (FAR, JAR, Mil, etc.) normalmente en uso en numerosos países, entre ellos España, este montaje con una única "sleeve" estaría **fuera de Norma** por falta de redundancia en un dispositivo.

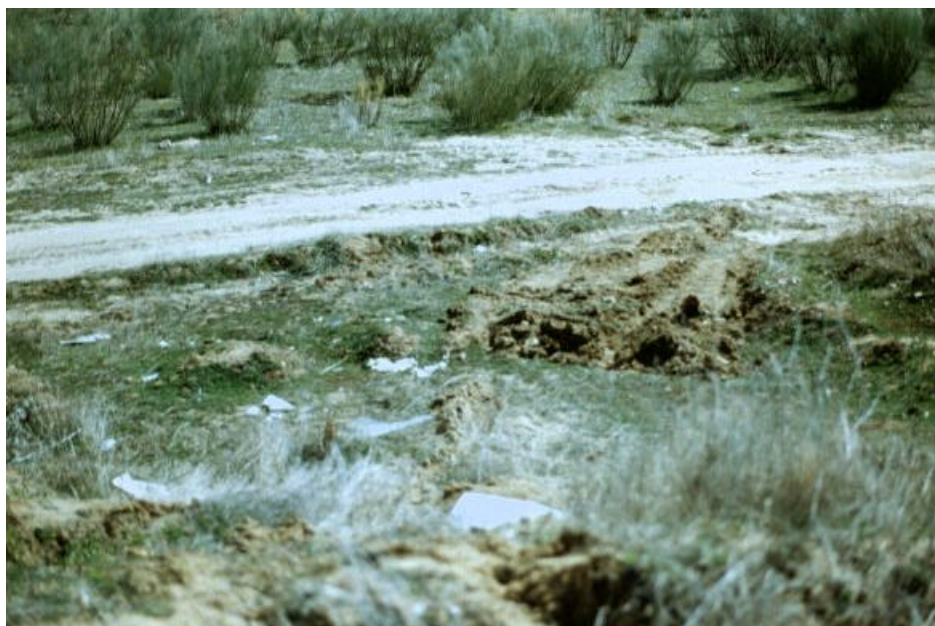
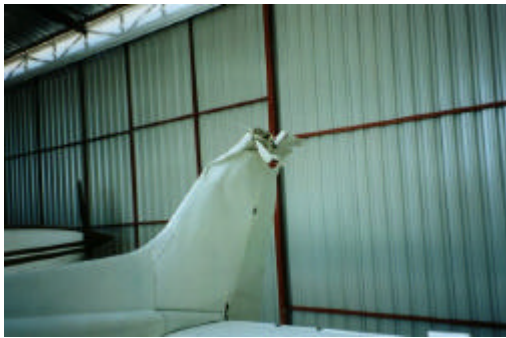
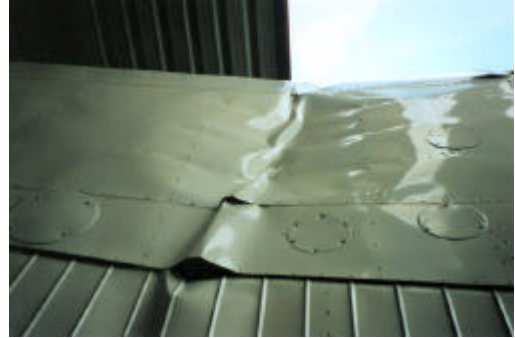
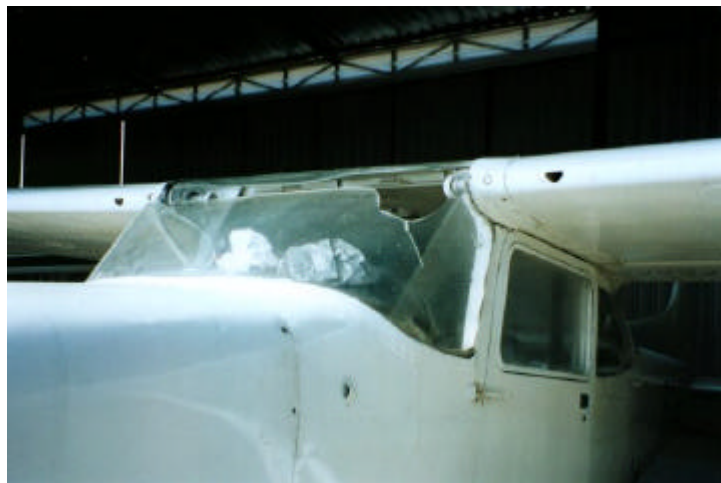
La aeronave se salió 5 metros de la pista. Como el terreno no está nivelado, la aeronave derrapó cuesta abajo y al topar la rueda de morro con un hoyo, capotó.

El instructor decidió abortar el despegue cuando había alcanzado una velocidad que no le permitía frenar dentro de la pista y además al final de la pista el terreno no se encontraba nivelado. Estos dos factores unidos provocaron que la aeronave derrapara por la pendiente hasta capotar.

La aeronave sufrió pequeñas deformaciones en ambos planos, rotura del timón de dirección y rotura del cristal de cabina.
