INFORME TÉCNICO A-002/2003

Accidente ocurrido
el 17 de enero de 2003,
a la aeronave
FOKKER 50,
matrícula PH-FZE,
en el Aeropuerto
de Melilla

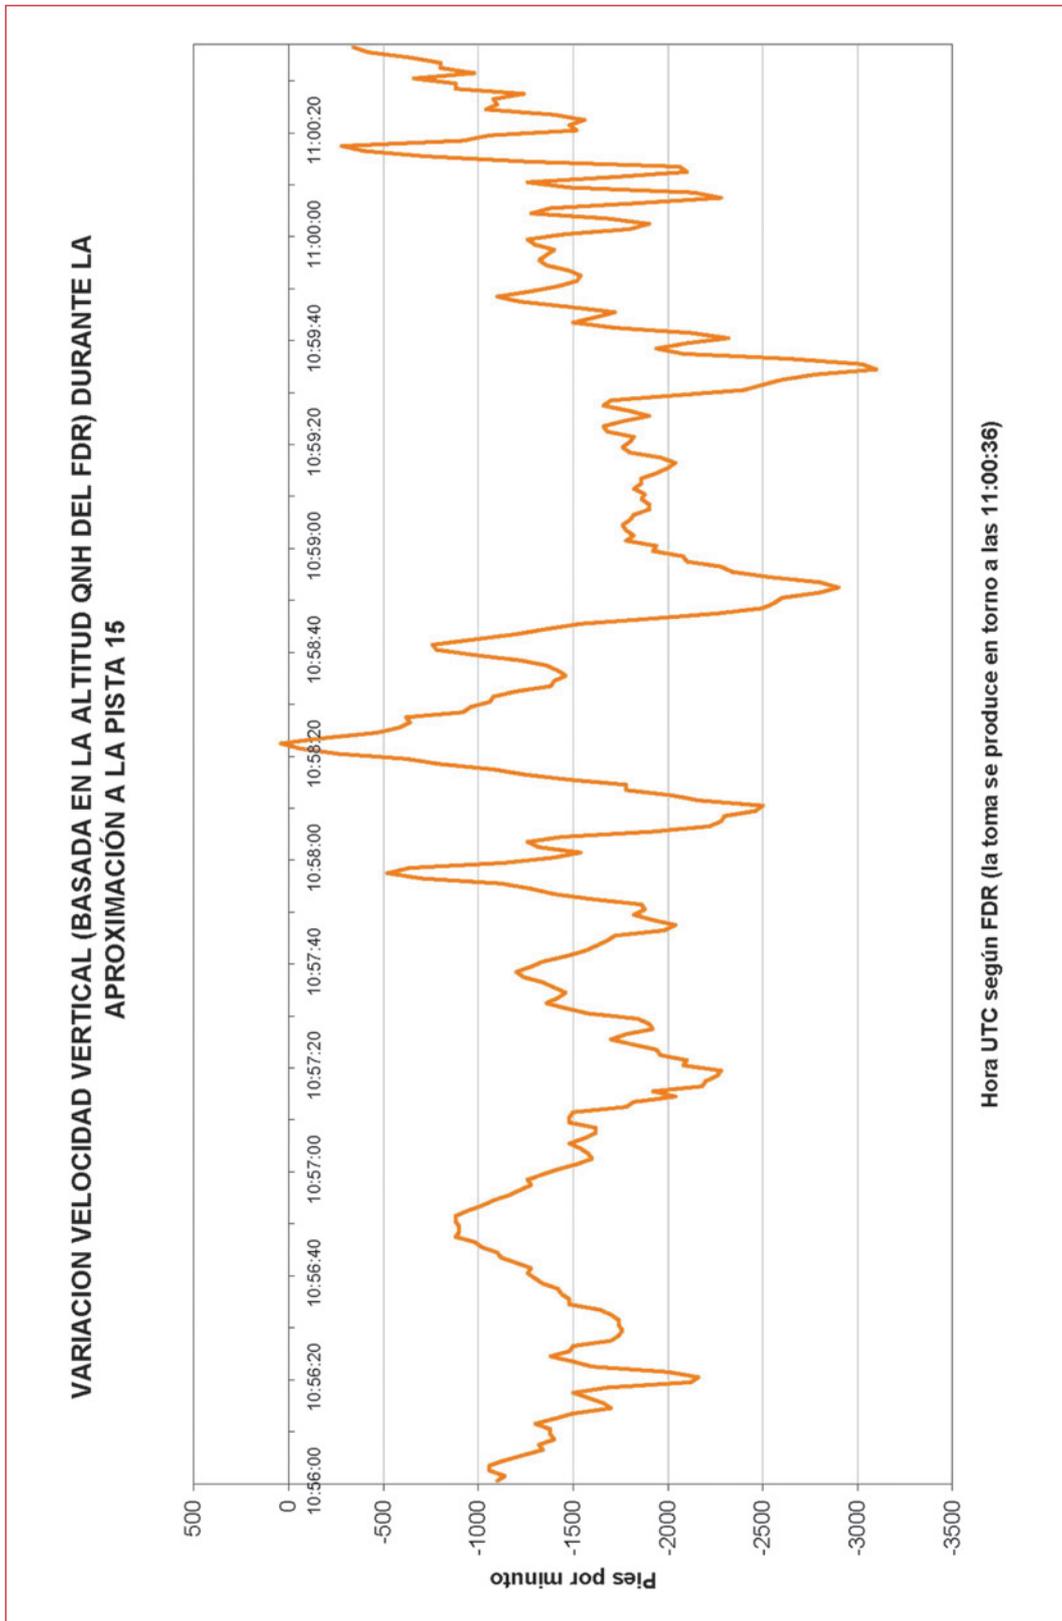
La aproximación fue muy inestable, incluyendo los valores de velocidad de descenso, como se puede ver en la Figura 1.11.2.2.1. Hubo cuatro avisos de «SINK RATE» del GPWS (véase Figura 1.11.2.3.1) a causa de la alta velocidad de descenso, y fueron ignorados.

Figura 1.11.2.2.1. Velocidad vertical. Aproximadamente 15 seg antes de la toma la velocidad vertical estaba entre 1.500 y 1.000 fpm

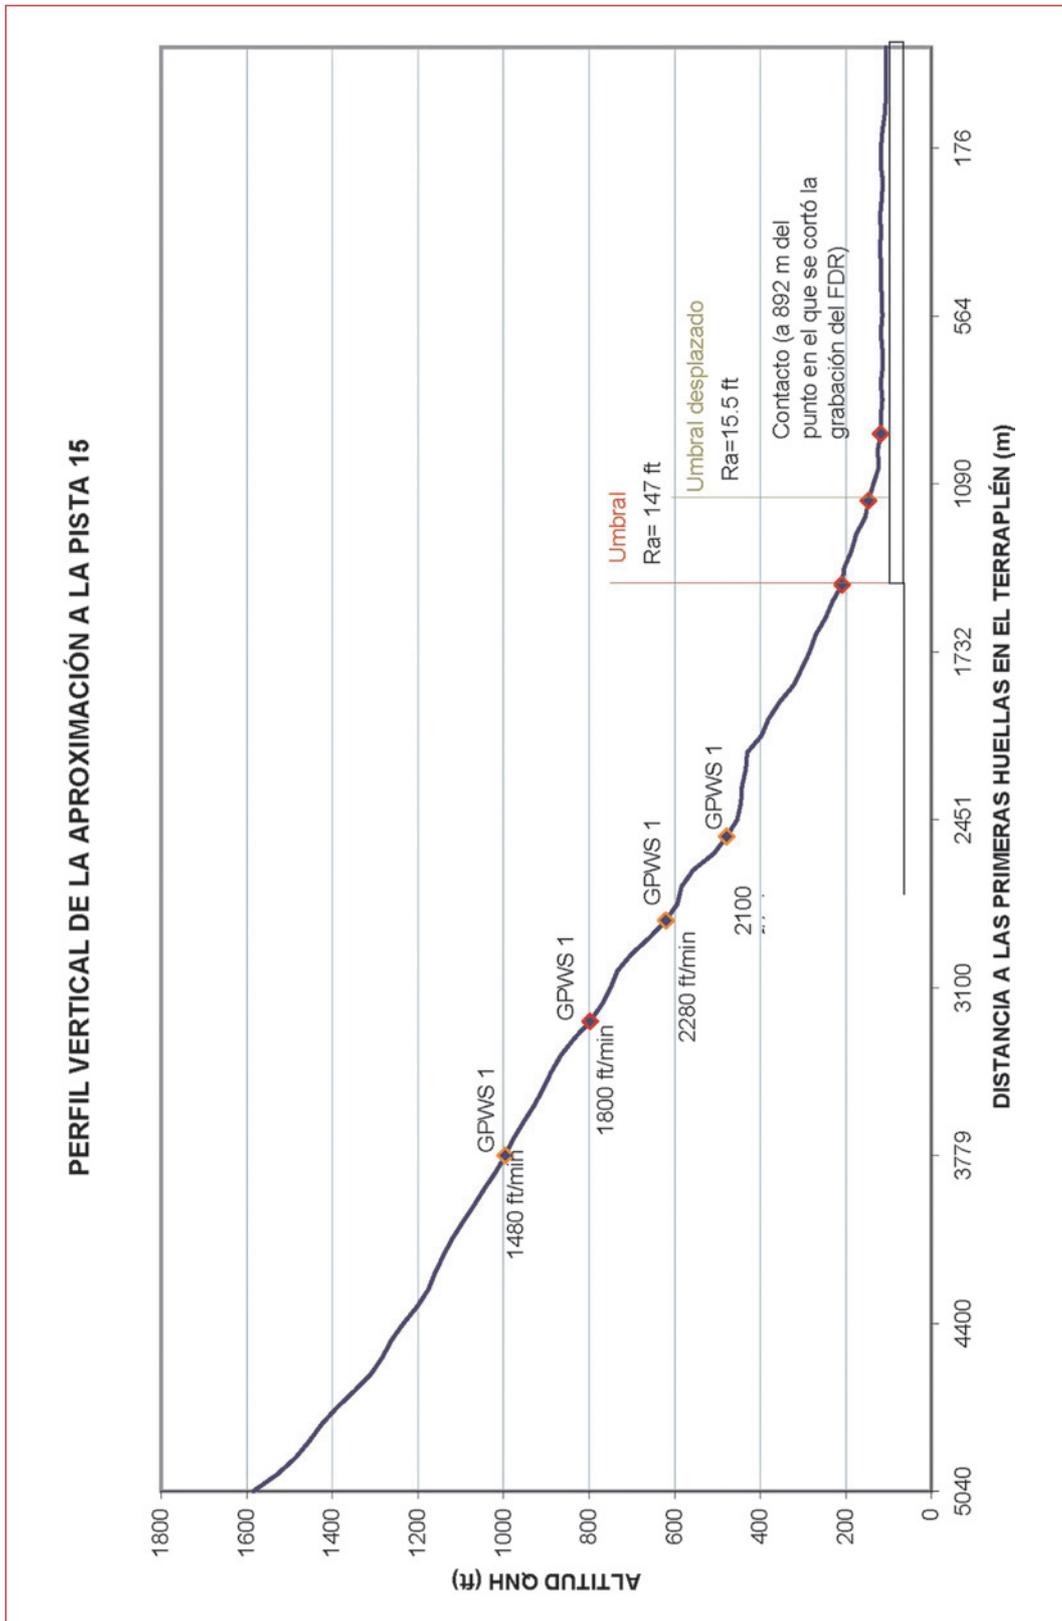
En la Figura 1.11.2.3.1 se puede ver un perfil vertical de la aproximación y la toma. La senda de aproximación llevaba un ángulo de 6° hasta el momento en el que el avión estaba a 147 ft de radioaltura. Desde ese punto, la senda de planeo tenía $3,4^\circ$ de inclinación hasta que a los 15 ft la senda cambió a una aproximación muy plana hasta la toma.

Figura 1.11.2.3.1. Perfil vertical de la aproximación y aterrizaje. El avión recorrió alrededor de 892 m desde la toma hasta el final de la grabación (choque con el terreno en el terraplén)

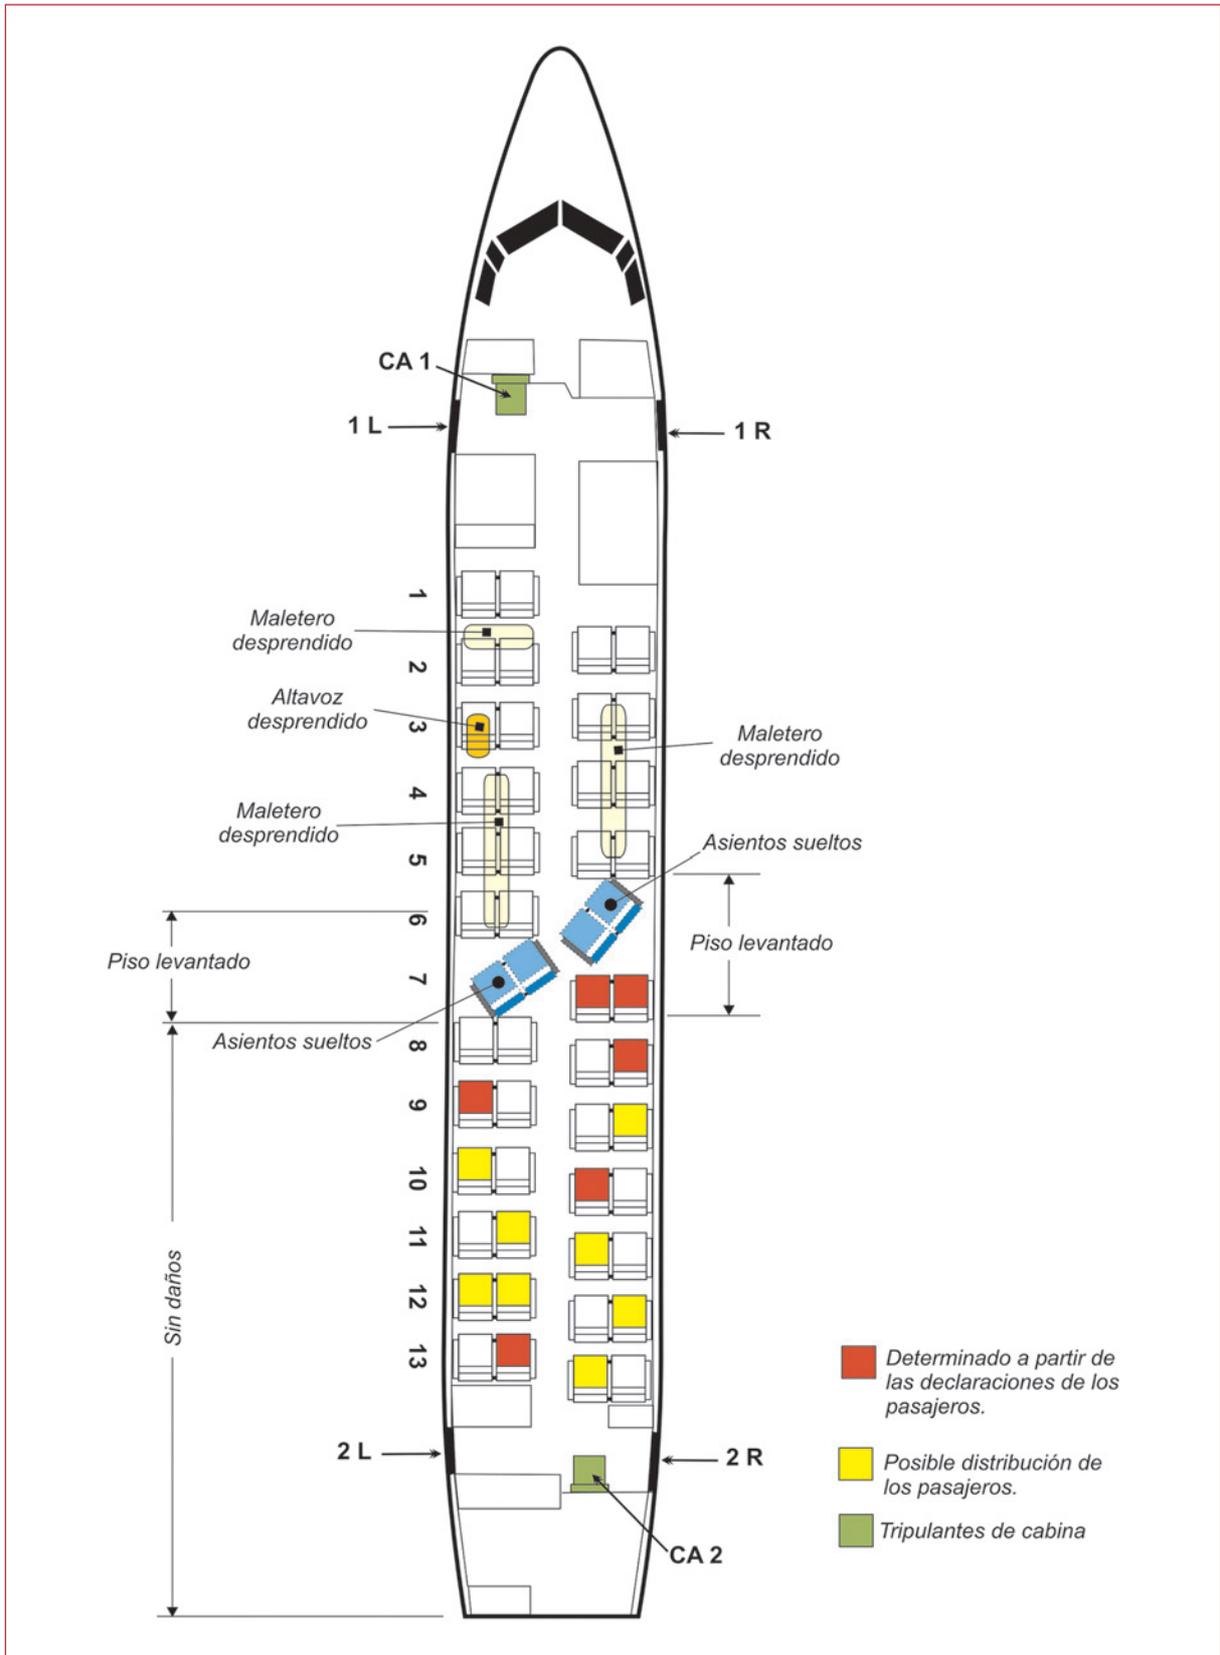
Figura 1.15.1. Esquema de los daños en la cabina de pasajeros

Se observaron daños importantes en varias zonas de la cabina de pasajeros, especialmente entre las filas de asientos 1 y 7. El piso de la cabina se deformó y se levantó entre las filas 6 y 8, coincidiendo con la parte del fuselaje que quedó al aire libre debido a que el techo se movió hacia delante junto con el ala. Tres maleteros de techo se desprendieron, dos de ellos completamente, y cayeron sobre los asientos (véase Figura 1.15.1).

Como resultado de los impactos cuando el avión saltó por el terraplén (el último y más alto valor de aceleración registrada fue 5 g), la cabina de pasajeros sufrió daños muy importantes en su parte central, en la que el ala se separó del fuselaje. Los cuatro asientos de la fila 7 se arrancaron y dos maleteros de techo se soltaron y cayeron sobre los asientos (véase Figura 1.15.1). Sin embargo, no hubo daños apreciables a los asientos, maleteros de techo o piso de la cabina desde la fila 8 hacia la parte trasera del avión.

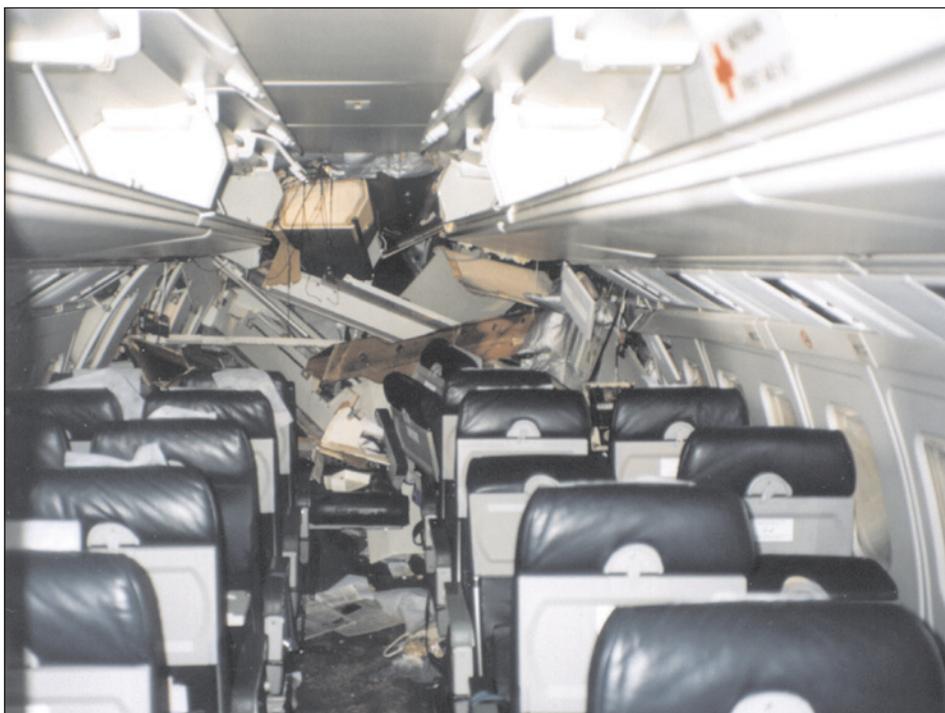
Figura 1.15.2. Vista de los daños desde la parte trasera del avión

El daño más importante había ocurrido en la parte superior del fuselaje debido al desprendimiento del ala, que giró alrededor de su eje longitudinal inicialmente en sentido horario visto desde la izquierda (es decir, en el sentido borde de ataque arriba) y después en sentido anti-horario (es decir, en el sentido borde de ataque abajo). El primer movimiento hizo que la parte trasera de las góndolas se aplastara contra el terreno del terraplén. El segundo movimiento hizo que los bujes de las hélices golpearan el suelo y provocó el desprendimiento de todas las palas de ambas hélices. Tres palas de la hélice derecha y cuatro palas de la hélice izquierda se encontraron profundamente enterradas en el terreno del terraplén, en el segundo par de socavones. Las otras palas salieron despedidas hacia la izquierda y la derecha de la trayectoria del avión, y su posición final no pudo ser determinada porque fueron movidas y agrupadas durante las tareas de rescate. Los expertos del fabricante consideraban sin embargo que el ala se desprendió del fuselaje en un movimiento de rotación continuo de 360° desde el primer momento en sentido anti-horario visto desde la izquierda (es decir, borde de ataque hacia abajo).

Tras la parada del avión, el ala quedó apoyada sobre el techo del fuselaje, con su borde de ataque izquierdo adelantado 3,5 m y su borde de ataque derecho adelantado 2,5 m con respecto a sus posiciones normales. No se observaron restos de fugas de líquidos en la parte derecha del fuselaje. En la parte izquierda del fuselaje hubo alguna fuga de líquido hidráulico, cerca de la posición del borde de salida de la raíz del ala. La parte derecha del fuselaje tenía arrugas en el recubrimiento producidas por cargas de compresión.

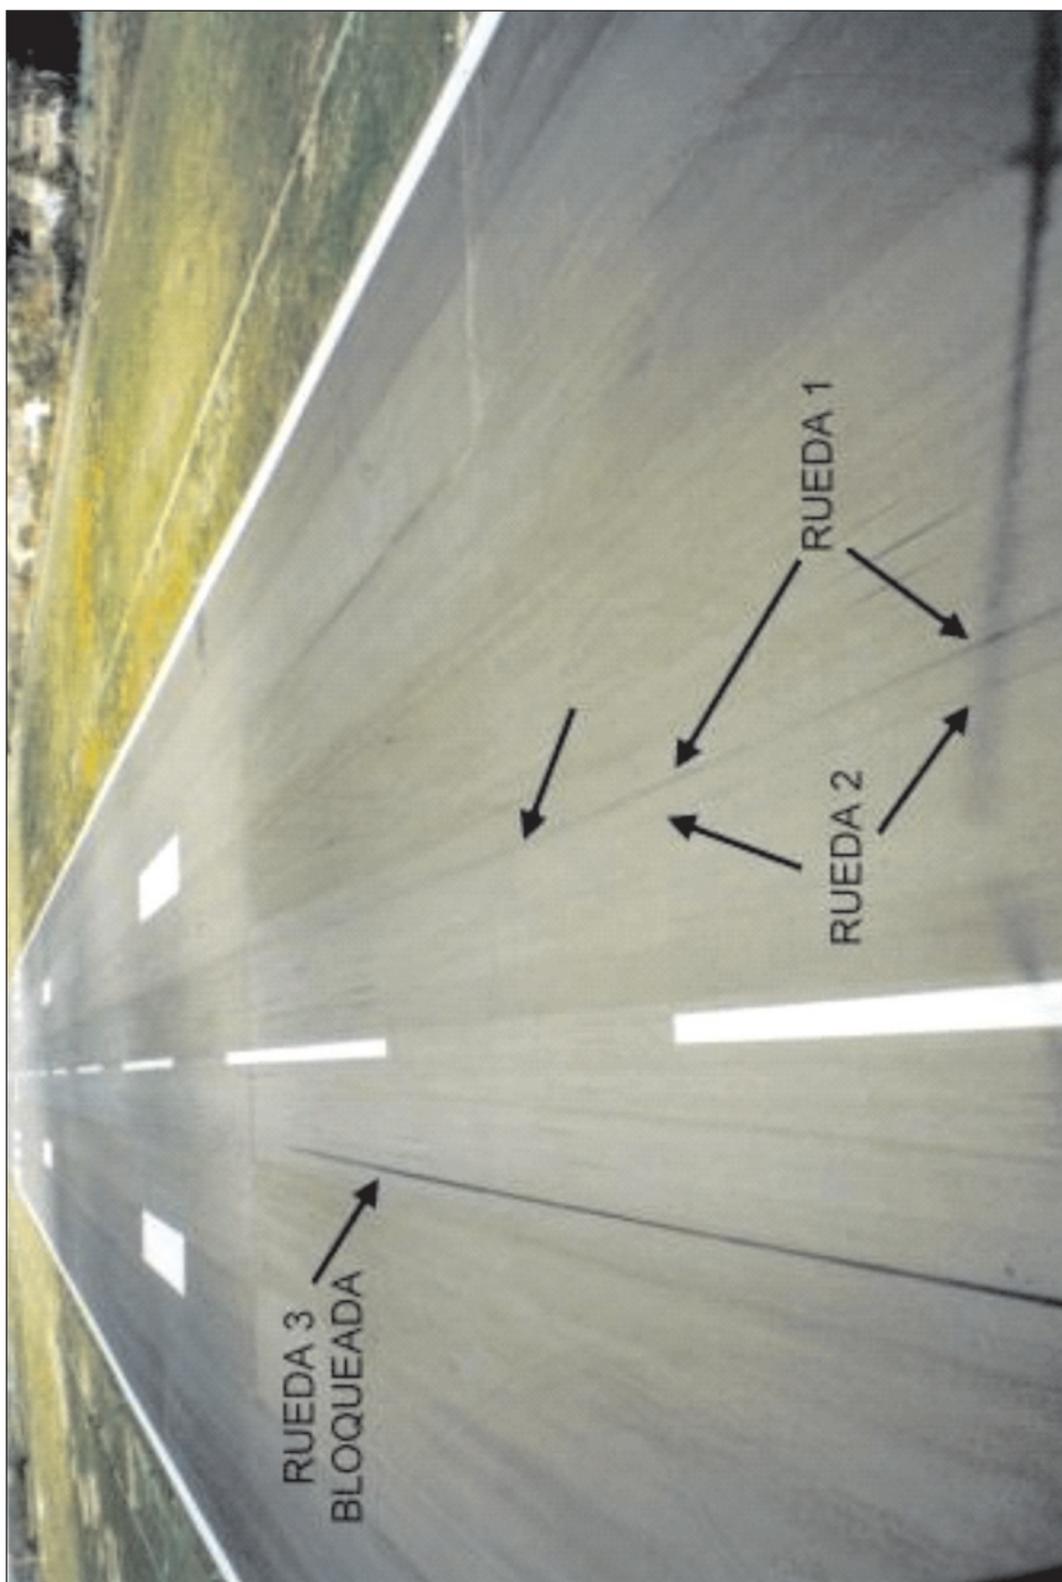
La pata derecha del tren principal estaba extendida y bloqueada. Los neumáticos 3 y 4 se habían deshinchado y en la rueda 3 se apreciaba un gran orificio plano de abrasión. La pata izquierda y sus ruedas no presentaban daños apreciables.

Foto 1. Vista hacia el umbral de la pista 15 (es decir, en el sentido contrario al aterrizaje). La huella de la rueda 3 está claramente marcada y muestra señales de estar bloqueada

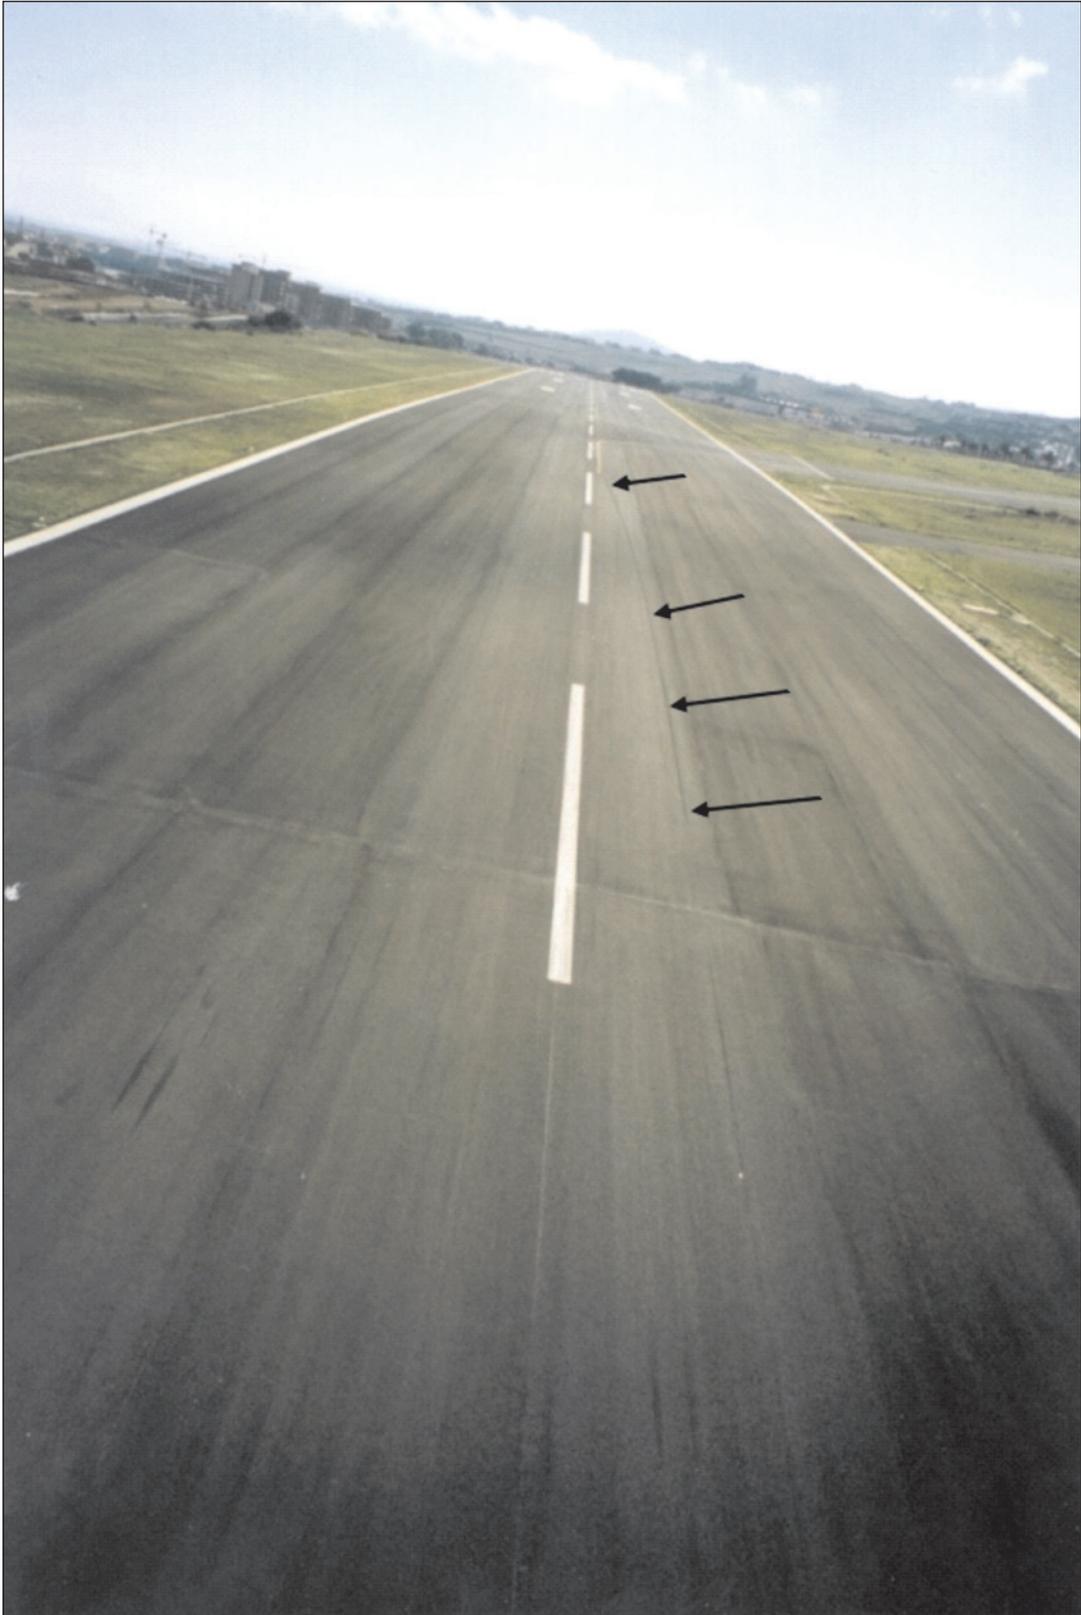
Foto 2. Vista en el sentido del aterrizaje. La huella de la rueda 3 cruza el eje de la pista

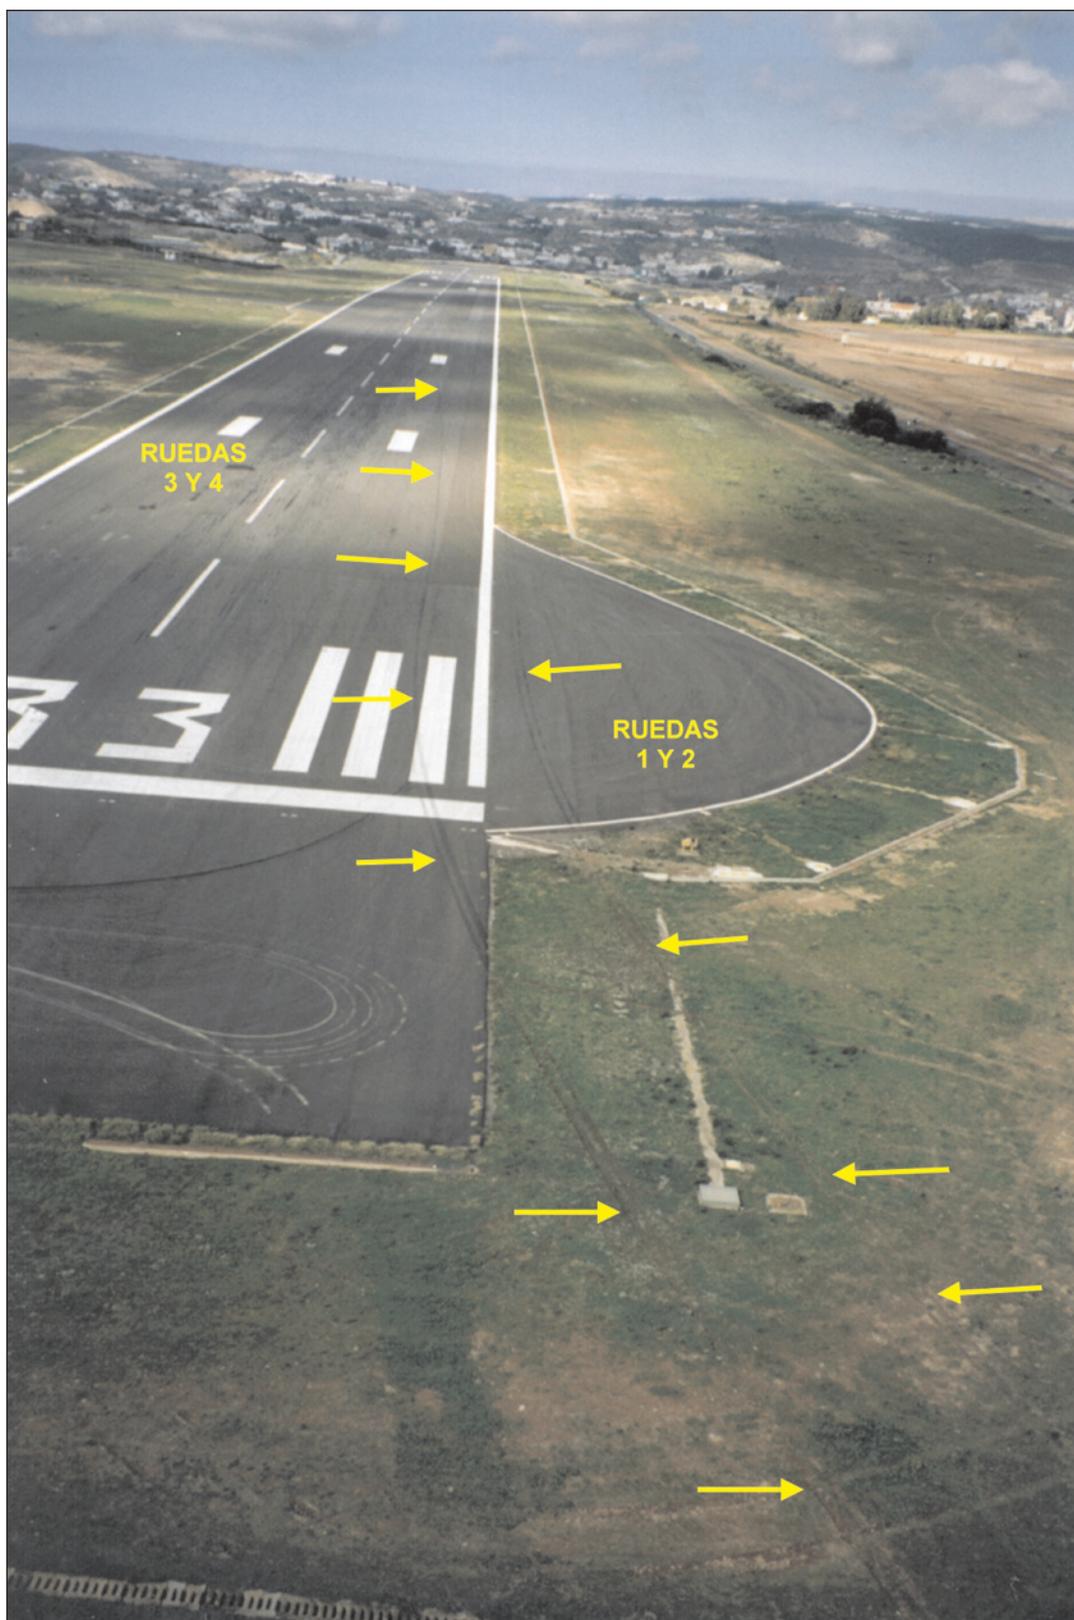
Foto 3. Vista en el sentido contrario al aterrizaje. Las huellas de las ruedas 1 y 2 salieron de la pista antes de llegar a la raqueta

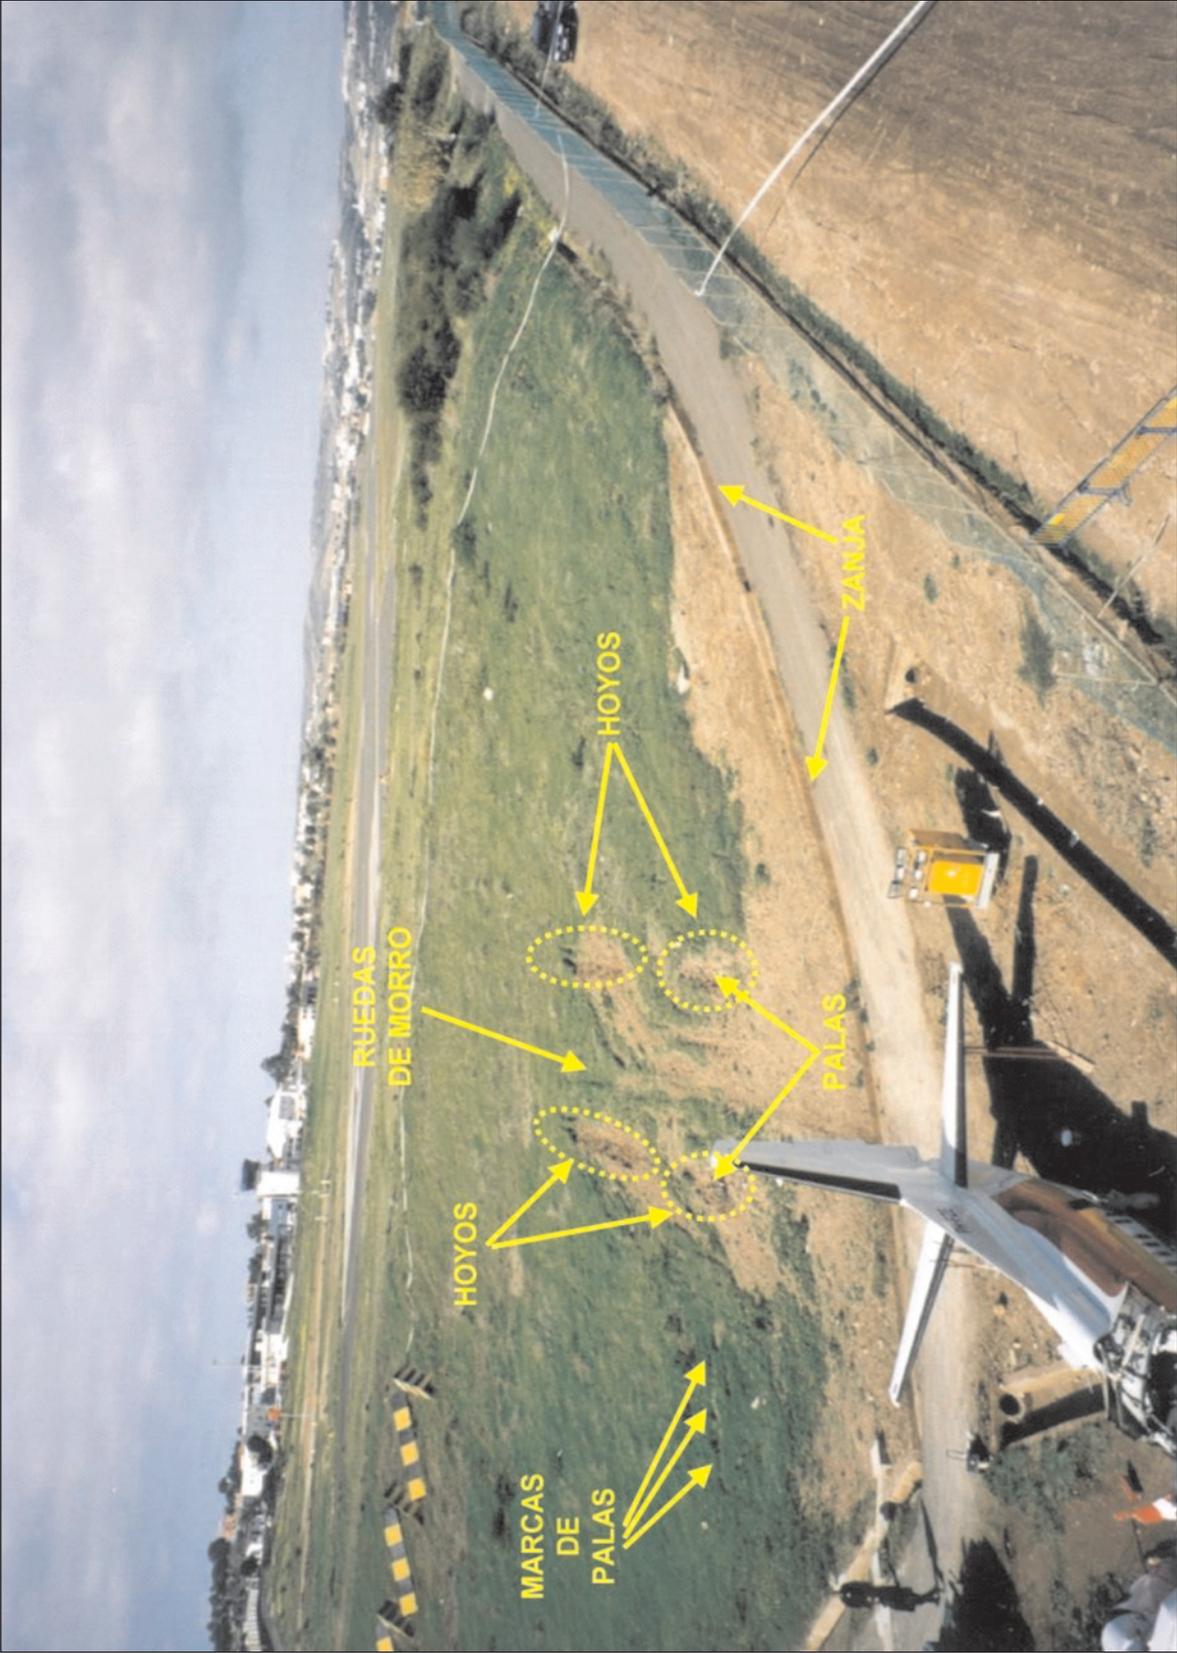
El avión se detuvo después de chocar contra la valla perimetral del aeropuerto. La parte frontal del fuselaje, incluyendo la puerta 1R y el tren RH, quedaron fuera de las instalaciones del aeropuerto. Las ruedas de morro y del tren derecho habían pasado sobre el murete de hormigón de la valla perimetral, y mostraban daños importantes.

Foto 4. Posición final de la aeronave y marcas en el terreno del terraplén
