Informe técnico A-011/2013

Accidente ocurrido el día 5
de mayo de 2013, a la aeronave
Hispano Aviación HA-200 SAETA,
matrícula EC-DXR, operada por
la Fundación Infante de Orleans,
en el aeropuerto de Cuatro Vientos
(Madrid)

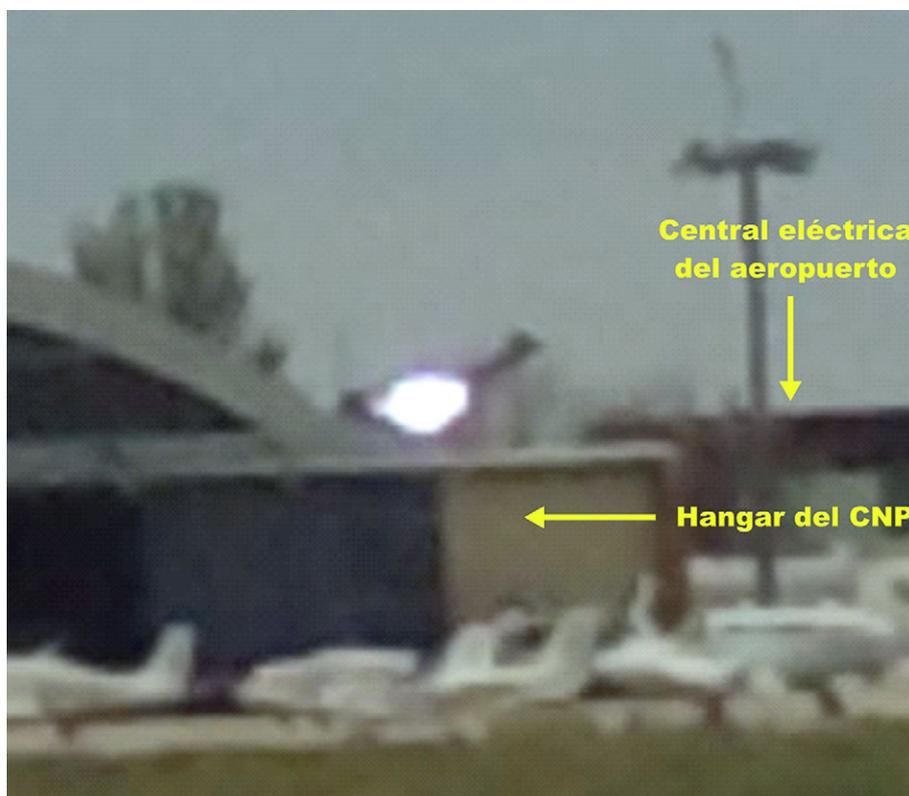
Figura 1. Aeronave tras el impacto

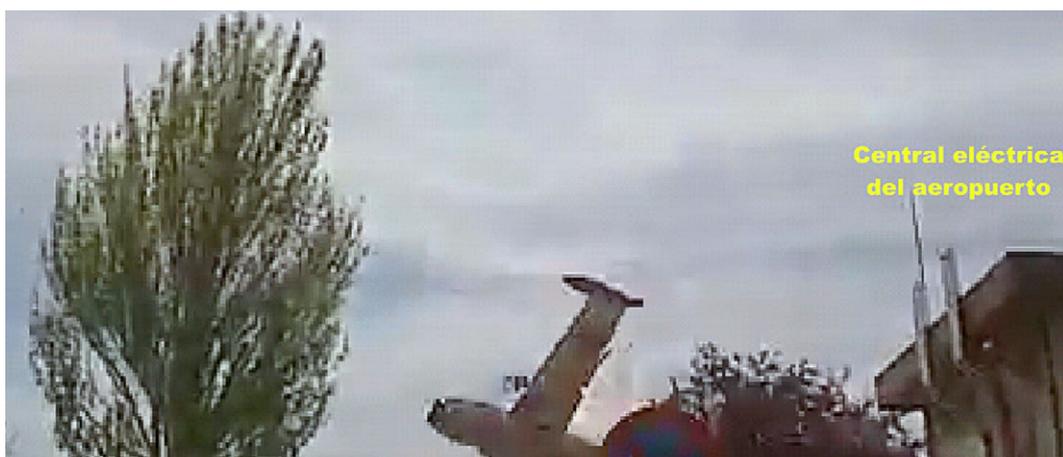
En el primer impacto contra el transformador se desprendió el plano derecho y durante el recorrido posterior que realizó hasta que se detuvo, también perdió la rueda derecha del tren principal derecho, el plano izquierdo, los flaps, la rueda delantera, la cola y los motores.

Figura 2. Instante posterior a perder el plano derecho

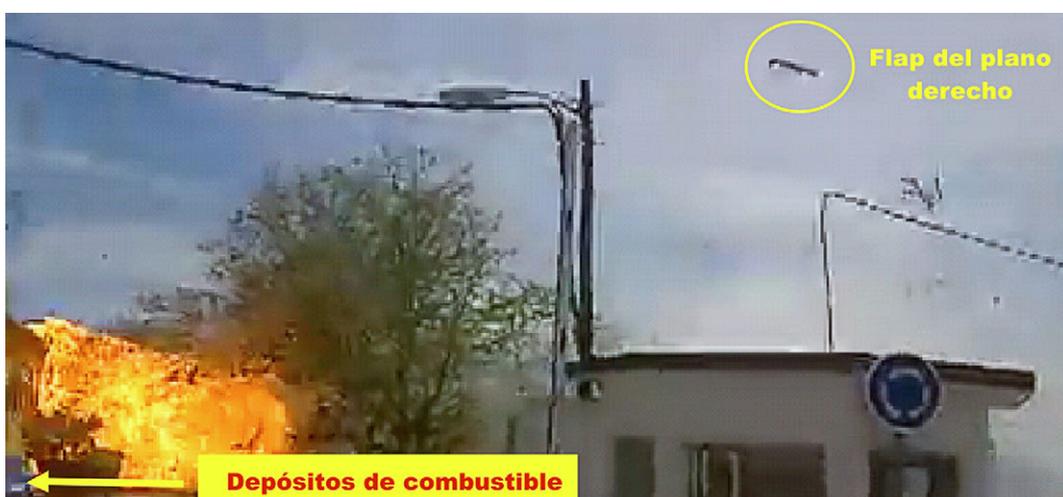
Figura 3. Impacto contra el hangar del CNP

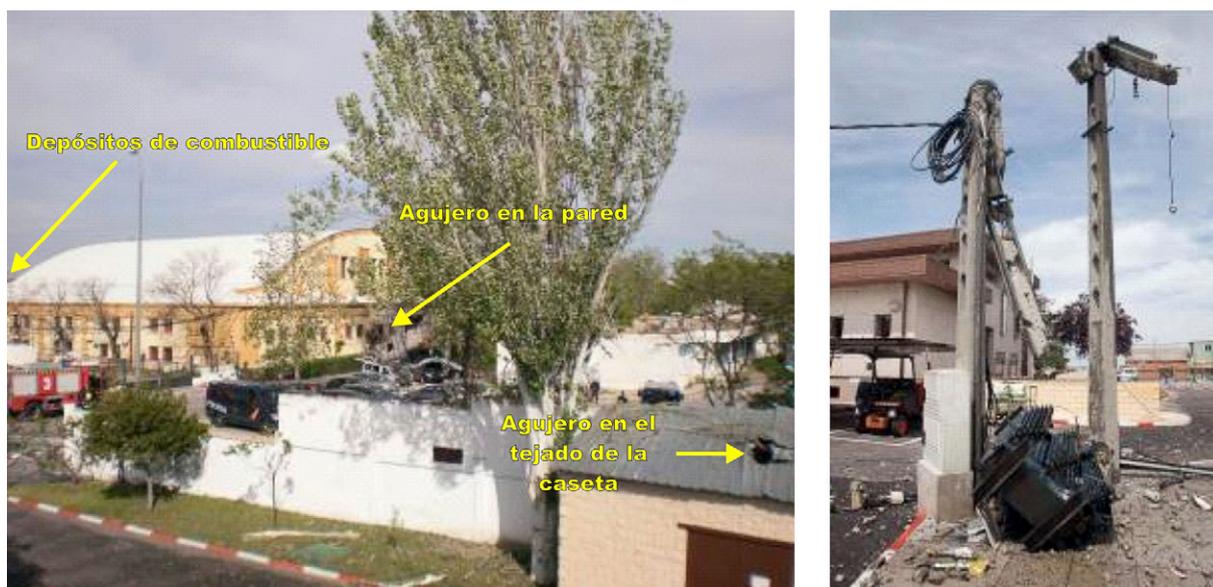
Los mayores daños se produjeron en el hangar. El impacto directo de la aeronave produjo un agujero de aproximadamente 1 m² de superficie en la pared de la sala de vigilancia y control del edificio, ubicada junto a la entrada principal, haciendo que quedase calcinada por completo, afectando no solo a los muebles y enseres que albergaba, sino también a todos los equipos informáticos que tenía instalados. También resultó muy dañada por el fuego la fachada principal del edificio en el lado tierra, quedando destruidas varias cámaras de seguridad y varios compresores de aire acondicionado.

Figura 4. Daños en hangar y en transformador

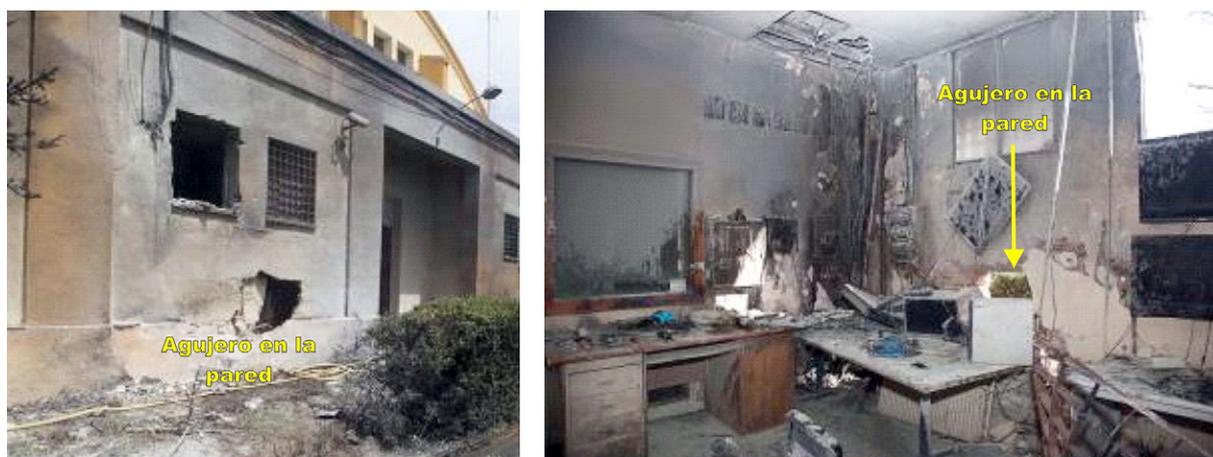
El seto de aligustre que se extendía a lo largo de la fachada principal del hangar situado 1 m por delante también quedó muy dañado.

Figura 5. Daños en hangar del CNP

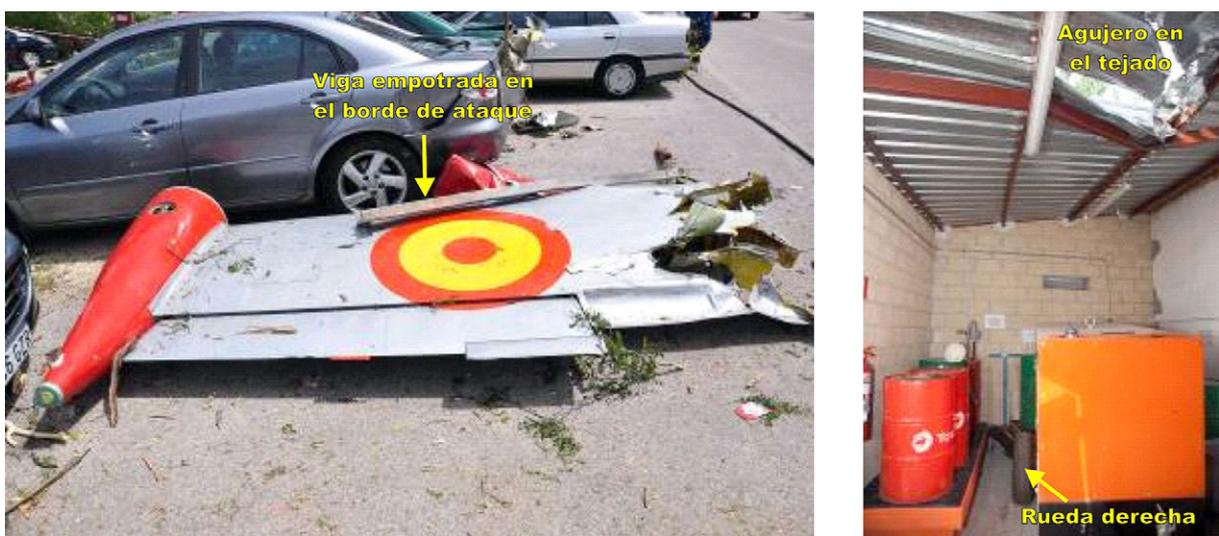
Figura 8. Fotografías del plano y rueda derechos

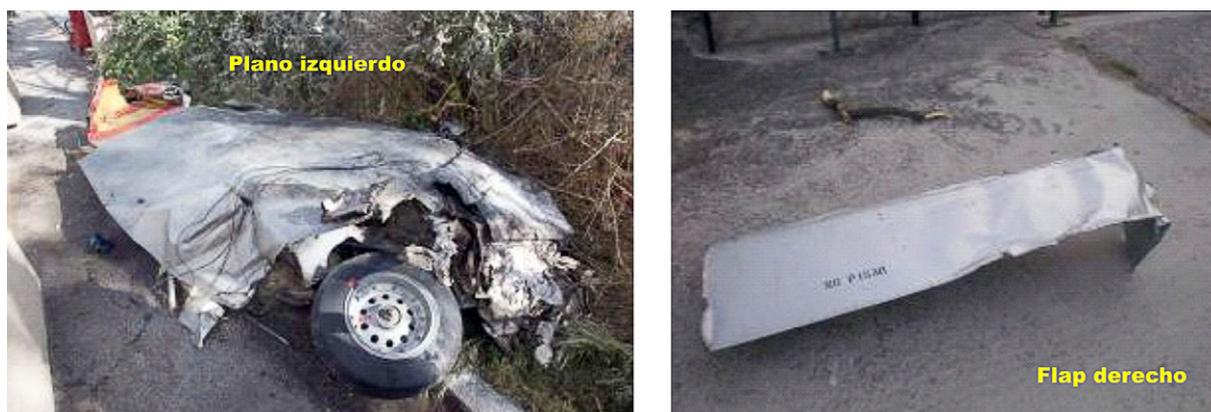
Después del choque de la aeronave con el hangar, el plano izquierdo también se desprendió y quedó en la acera de enfrente de la zona de impacto.

Figura 9. Fotografías del plano izquierdo y flap derecho

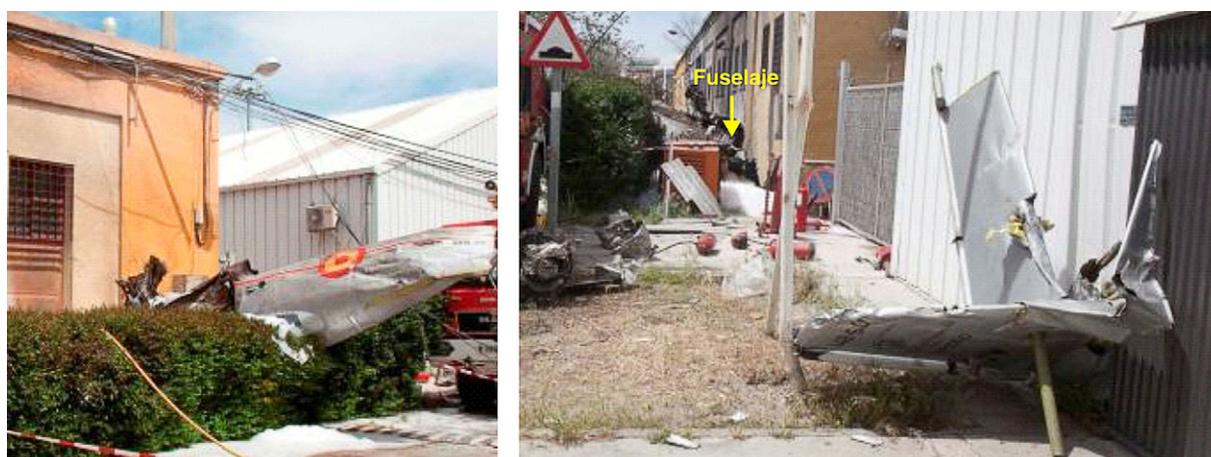
Los restos principales quedaron en la esquina este del hangar del CNP apoyados sobre un seto y en posición invertida. Los motores se descolgaron y quedaron junto a la aeronave. La cola también se desprendió y quedó unos metros adelante, según se puede ver un las fotografías de la figura 10.

Figura 10. Fotografías del fuselaje y cola

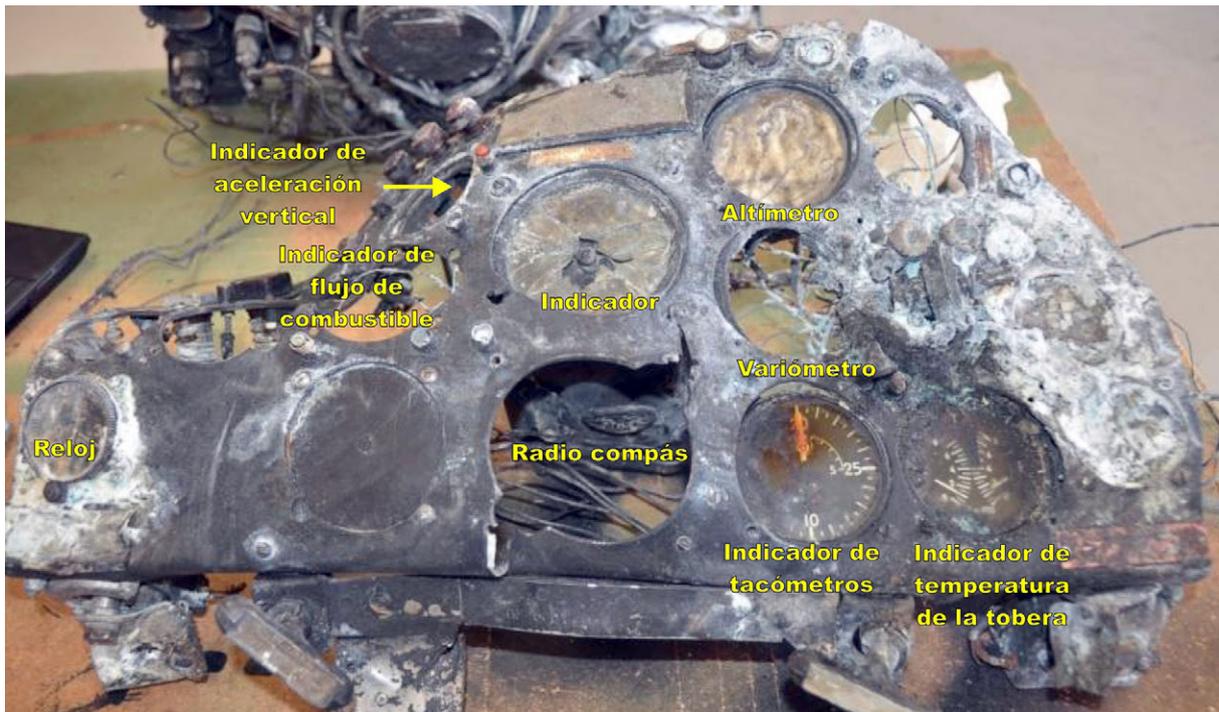
El panel delantero se encontraba muy deteriorado como consecuencia del impacto y de la posterior exposición al fuego, y faltaban gran parte de sus instrumentos.

Figura 11. Panel de instrumentos delantero

No obstante se pudieron recuperar algunos otros que se habían desprendido, entre ellos el radio compás, que indicaba un rumbo de 30°, y el indicador de flujo de combustible que marcaba una cantidad de 441 l, al igual que el mismo instrumento del panel trasero.

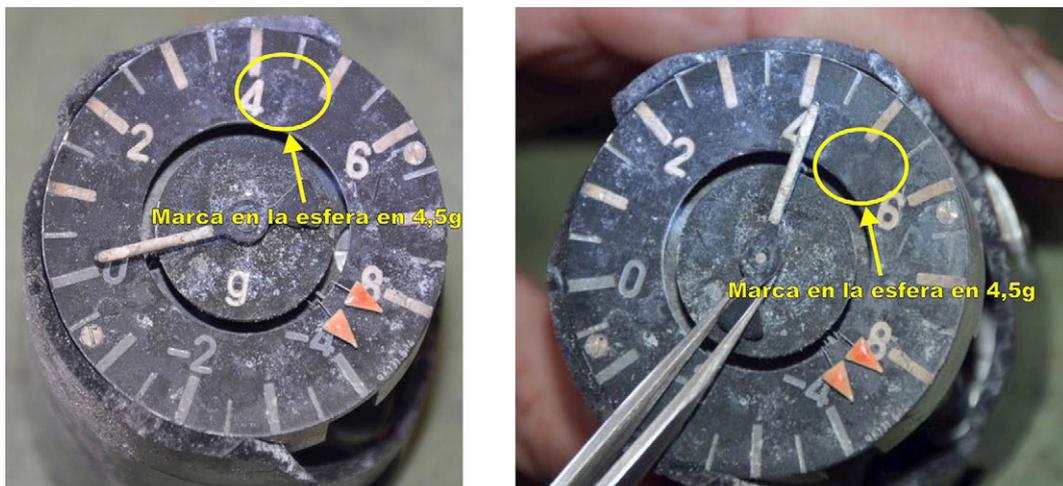
También se encontró el indicador de aceleración vertical, que tenía una marca en una posición próxima a 4,5 g, la cual podría corresponderse con la indicación de la aguja en el momento del impacto. Los indicadores de valores máximos alcanzados están entre 8 g y -4 g.

Figura 12. Marcas en la esfera del indicador de aceleración vertical

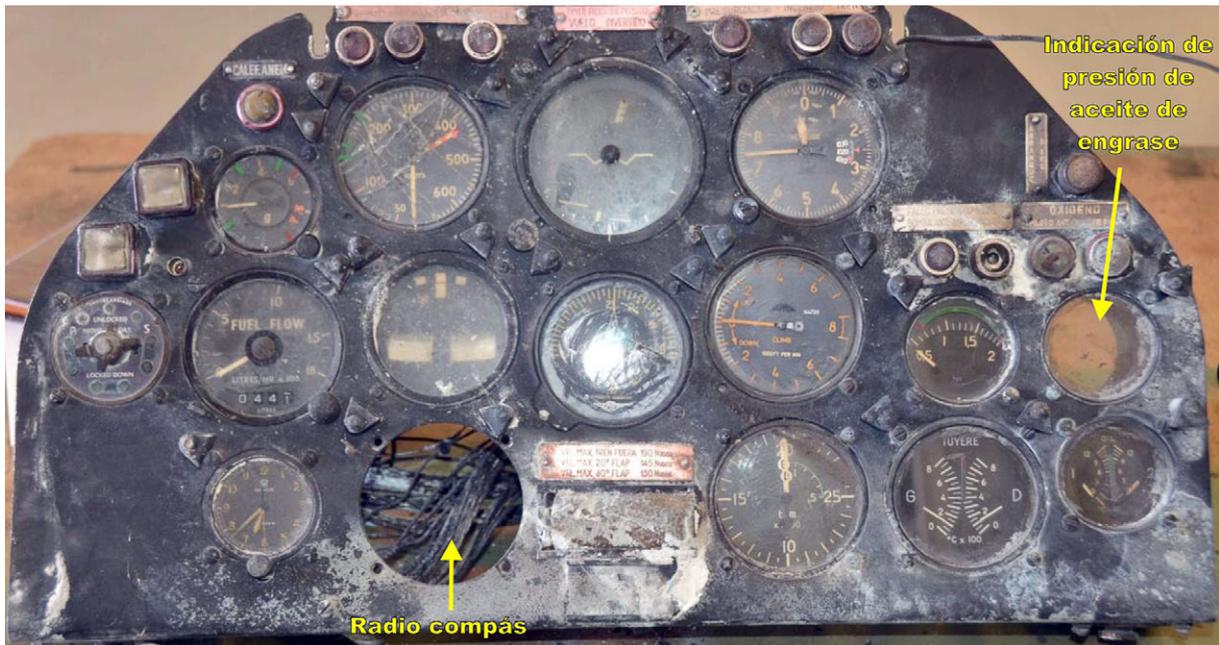
Figura 13. Panel de instrumentos trasero

Por su parte, el panel trasero conservaba casi todos los instrumentos y no estaba excesivamente deteriorado, aunque también estuvo expuesto al fuego.

El rumbo marcado en el radio compás era 215° y el indicador de combustible marcaba 441 l, al igual que en el instrumento del panel delantero.

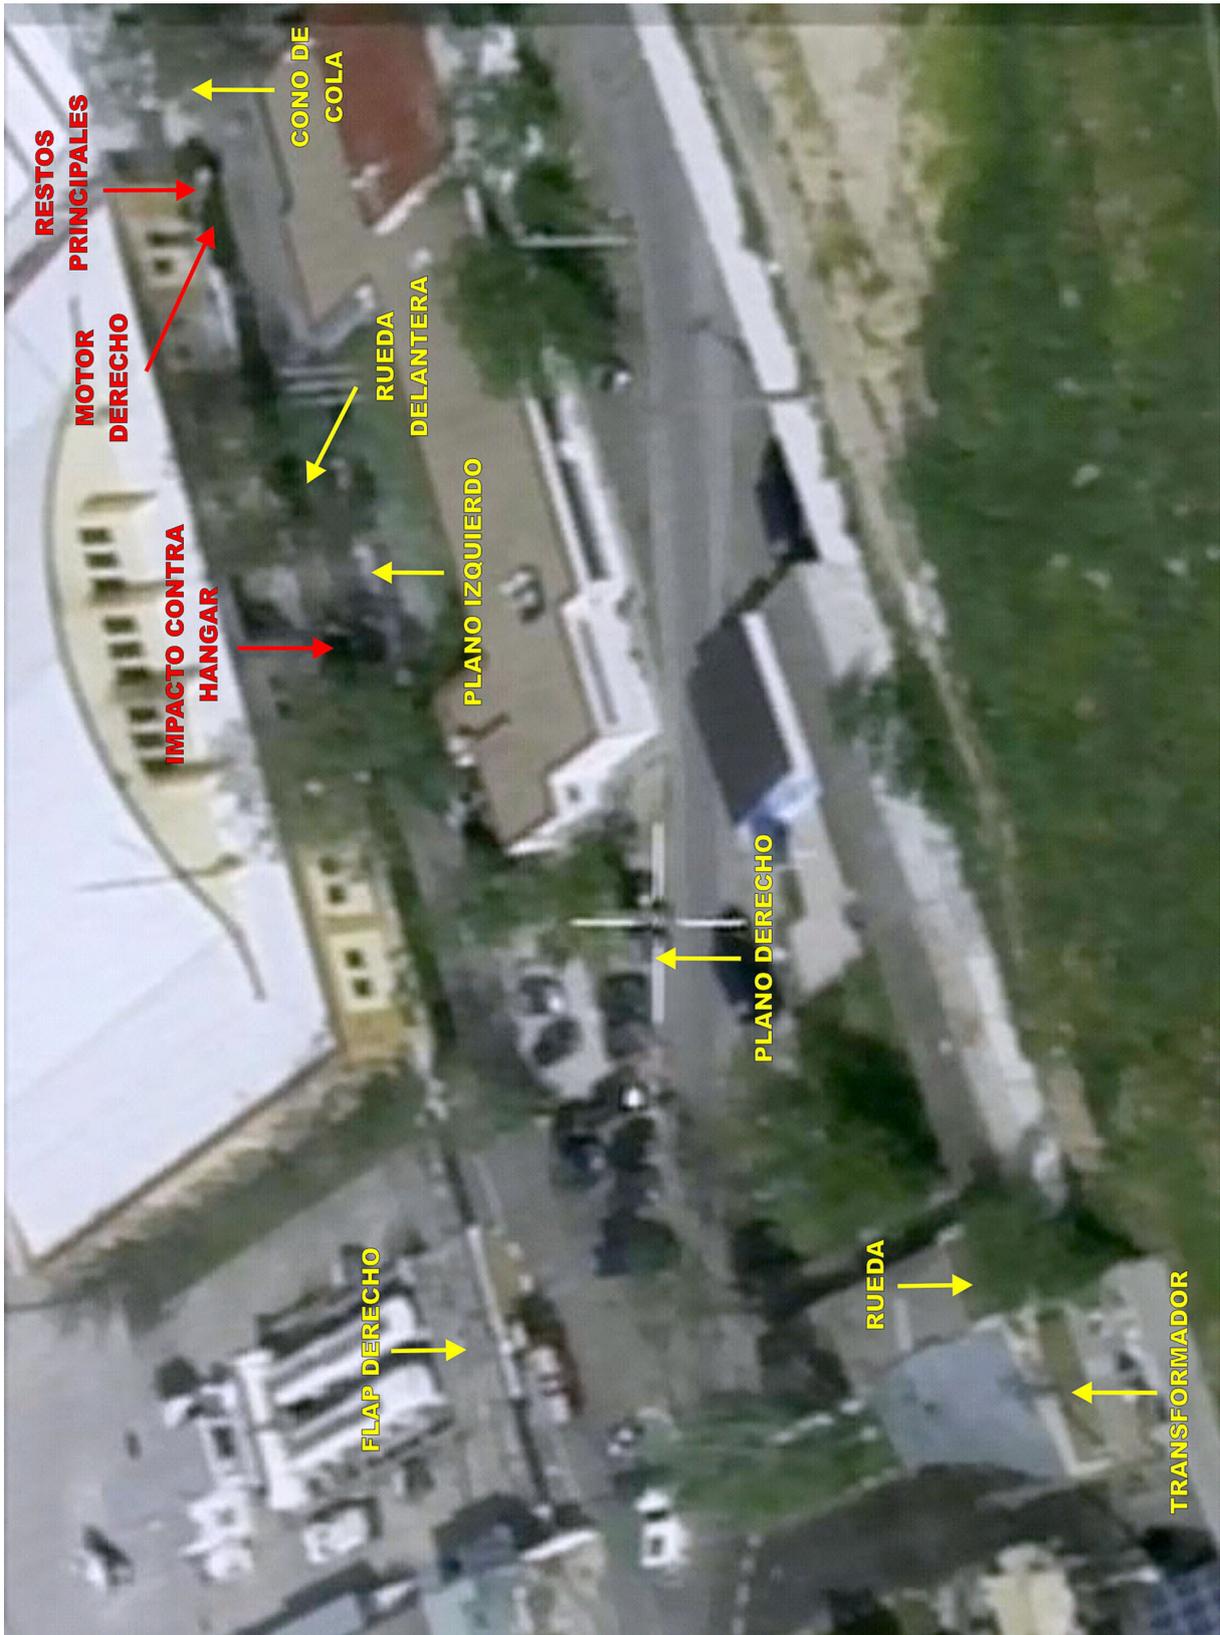
Distribución de los restos

En el Anexo 1 hay una fotografía aérea tomada momentos después del accidente en la que se puede ver la distribución de todos los restos.
