Informe técnico A-016/2016

Accidente ocurrido el día 19 de mayo de 2016, a la aeronave Robin DR-400-180, matrícula F-GXBB, en la localidad de Arbizu, Navarra

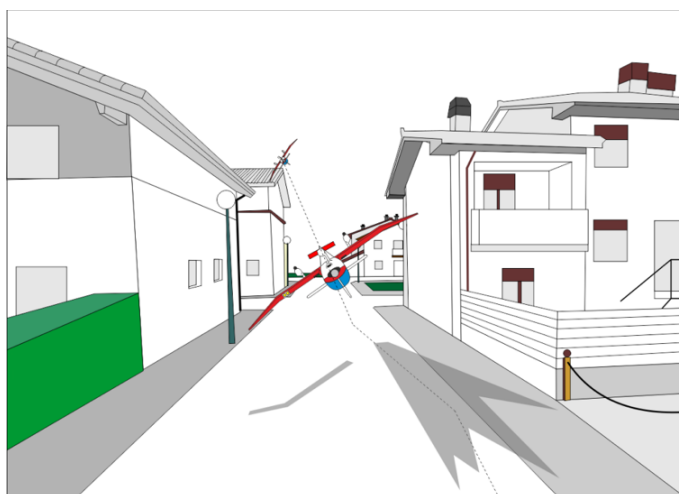
Al lado derecho de este punto de impacto del motor-hélice, se podía distinguir una huella lineal que por coloración y forma correspondía con el borde de ataque de un plano, en la que se podía apreciar la variación del ángulo diedro del plano exterior, pero en sentido inverso, por lo que indica que corresponde al plano izquierdo y por tanto con la aeronave en actitud de vuelo invertido.

En el lado izquierdo del punto de impacto, las huellas se extienden a la pared vertical de otra vivienda y no se aprecia huella clara de impacto del plano, pero sí varios impactos concentrados de elementos de menores proporciones. A partir de esta zona del impacto principal se inició la aparición de restos de la estructura y elementos

Figura 2. Croquis de la trayectoria y actitud de la aeronave en el impacto.

La dirección del eje de las huellas de los impactos y del cono de distribución de restos estaba desviada de la primera calle en unos 20° hacia la izquierda de ésta y su dirección o rumbo es Nor-Este de 45° aproximadamente.

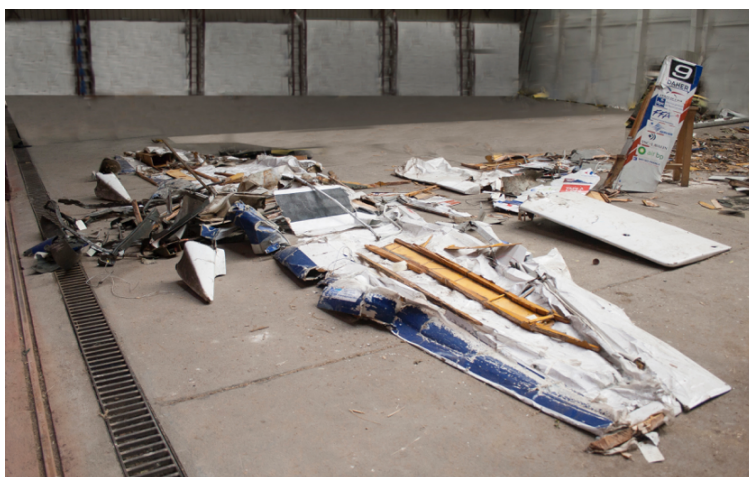
Figura 3. Reconstrucción bidimensional de los restos.

Se pudieron identificar y ubicar todos los trozos del revestimiento de tela de los planos, confirmando que con todos ellos se completaba la superficie de las alas y no faltaban partes de la misma. Los daños en la estructura de los planos, de madera principalmente, eran muy grandes y no permitieron nada más que un pequeño grado de reconstrucción bidimensional. No obstante en ésta reconstrucción no se observó ausencia manifiesta de ningún elemento, por lo que da congruencia a la ausencia de elementos desprendidos del avión antes del impacto contra el suelo.

Destacaba, en la reconstrucción de la estructura de los planos, que el elemento estructural menos dañado era el cajón de la viga principal del exterior del plano derecho, en la zona de aumento del ángulo diedro del plano. La mayor integridad y menor daño en este elemento estructural bien podría indicar que la parte exterior del plano derecho no conservaba su integridad estructural en el impacto contra el suelo. Esto es también congruente con la ausencia de huella clara del plano en el impacto contra el suelo (en la pared lateral de una vivienda en el lado izquierdo de la dirección del avión y teniendo en cuenta que la huella del plano izquierdo estaba al lado derecho).

La investigación sobre los restos de la aeronave también aportó, a través del menor daño encontrado en el tercio exterior de la viga principal del plano derecho, y dentro del contexto de un daño casi extremo en esta viga construida en madera, la posibilidad de que el extremo de este plano ya no conservase su integridad estructural en el impacto contra el suelo y esta parte no produjese sustentación, que explicaría su menor daño relativo. Esta posibilidad también concuerda con el hecho de que el plano derecho no dejó una huella distinguible en el impacto contra el suelo y en actitud invertida de la aeronave, al contrario que el plano izquierdo que dejó marcado en el suelo la mayor parte de su borde de ataque.

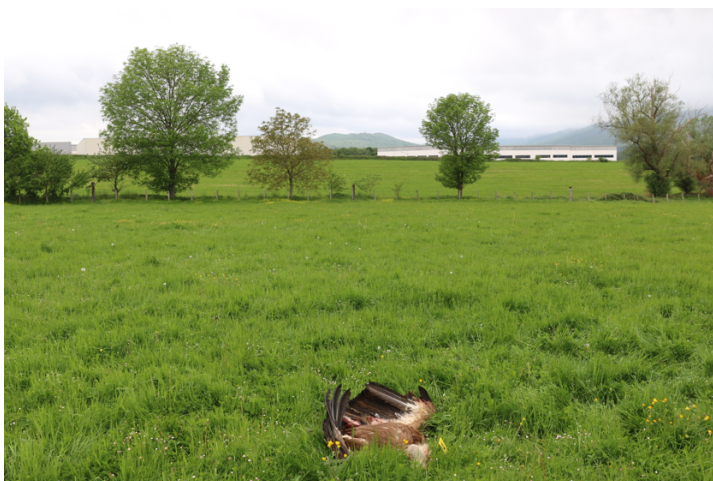
Figura 4. Restos del buitre leonado localizado en Arbizu.

El ave presentaba la amputación del extremo distal del ala derecha a la altura de los metacarpos, herida abierta a nivel abdominal y traumatismo. No se detectaron perdigones ni mostraba lesiones de enfermedad previa.

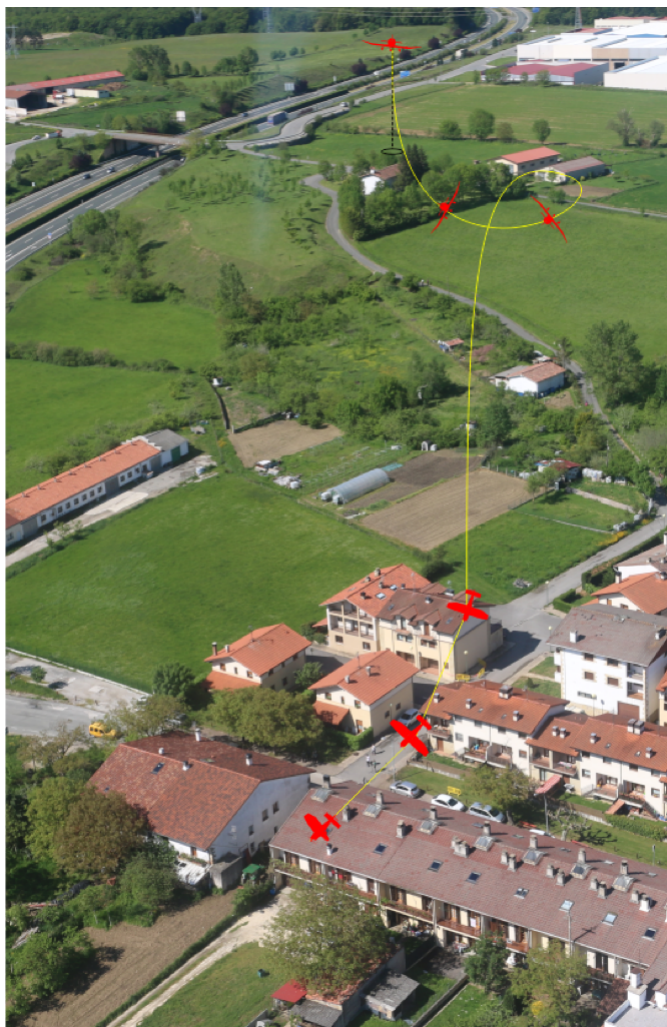
Figura 5. Trayectoria tras el impacto con el buitre leonado.

Con la descripción de estos testigos y la información obtenida de las huellas en el impacto se ha dibujado un croquis de la trayectoria final del avión, figura nº 5.

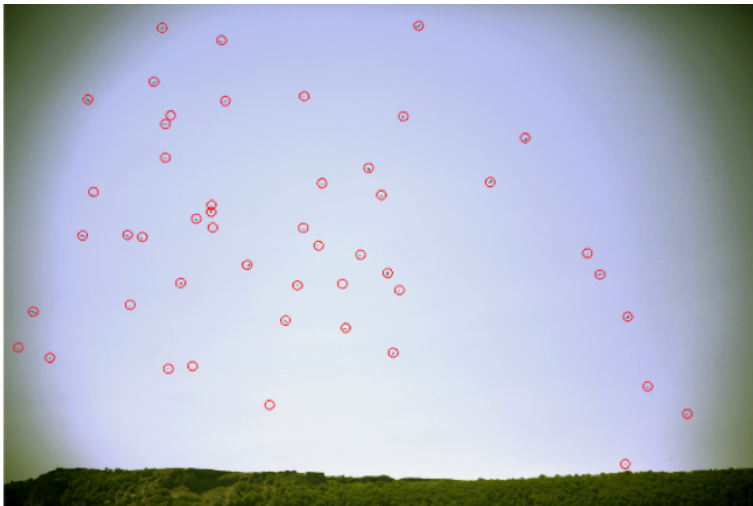
Figura 7. Presencia de buitres leonados en el cielo de Arbizu al día siguiente del evento.

REC 05/18.- Se recomienda al Ministerio de Agricultura y Pesca, Alimentación y Medio Ambiente que impulse y coordine acciones para minimizar la excesiva concentración y crecimiento de colonias de buitre leonado (*Gyps fulvus*) con las comunidades autónomas, y para el conjunto del territorio español afectado.
