COMISIÓN DE
INVESTIGACIÓN
DE ACCIDENTES
E INCIDENTES DE
AVIACIÓN CIVIL

Informe técnico ULM A-025/2016

Accidente ocurrido a la aeronave
Mainair Gemini Flash 2A, matrícula EC-ILC,
el 1 de diciembre de 2016,
en Malgrat de Mar (Barcelona)

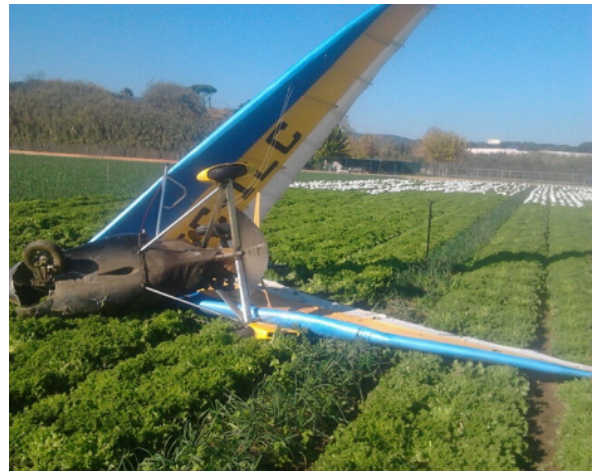
Figura 1. Estado de la aeronave tras el impacto

Durante la toma de tierra la pata delantera cedió y se clavó en el terreno provocando el vuelco de la aeronave.

El tren de aterrizaje delantero colapsó y se produjo un agujero en la parte delantera del fuselaje. Los mandos de vuelo estaban rotos, así como también los instrumentos de vuelo en la cabina. También tenía rota una de las palas de la hélice.

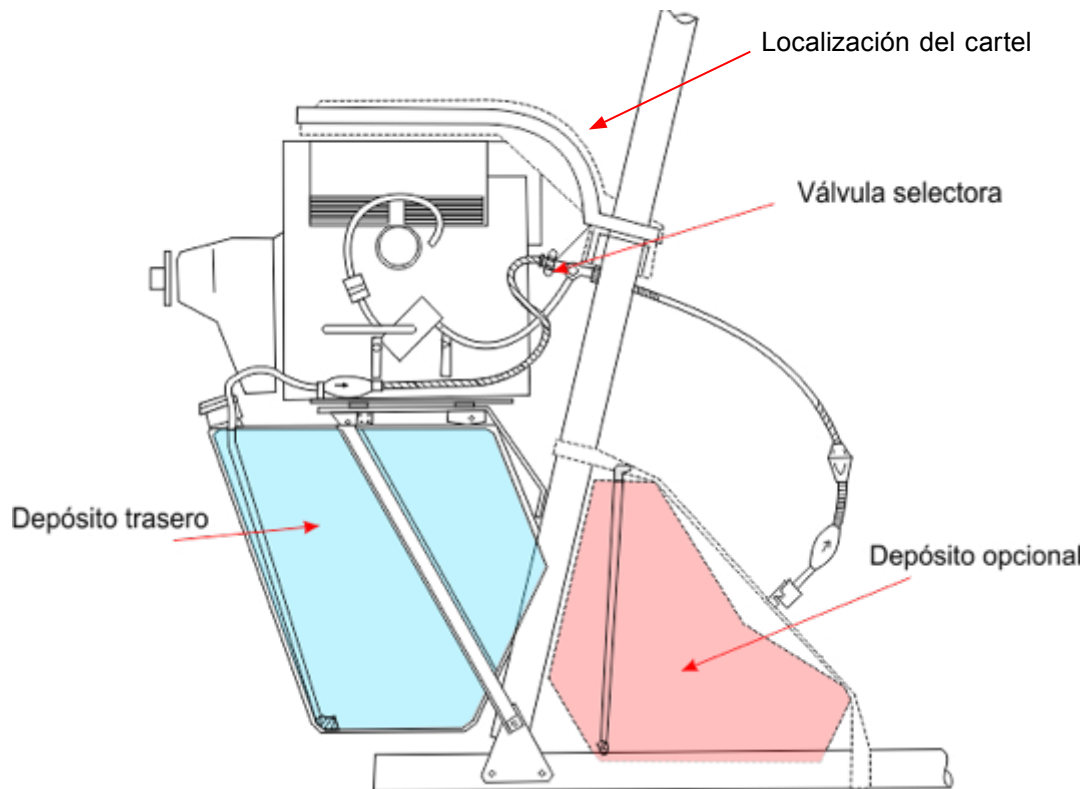
Una válvula selectora permite seleccionar el depósito desde el que se suministra combustible al motor.

La capacidad total de los dos depósitos es de 44 l.

Figura 2. Esquema del sistema de combustible

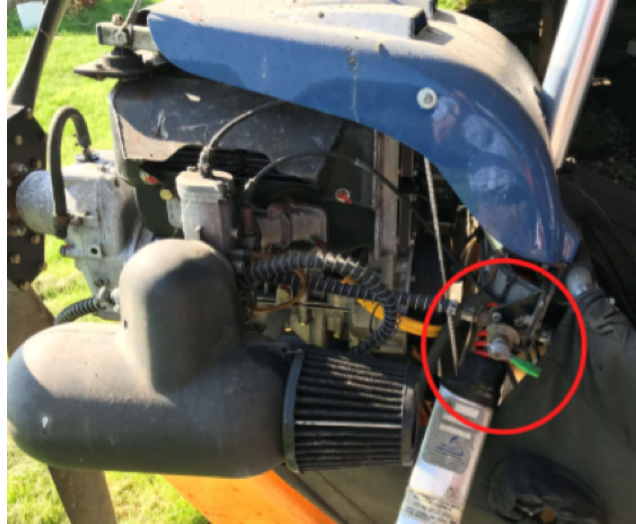
Figura 3. Válvula selectora de combustible

En el mismo lugar del accidente, el piloto comprobó que la llave de paso de combustible estaba seleccionada para alimentarse desde el depósito delantero.

No se dio cuenta durante el vuelo, pero aún en el caso de que se hubiera percatado del error, la posición de la válvula dificulta actuar sobre ella estando en el aire.
