Informe técnico IN-033/2016

Incidente ocurrido a las aeronaves Airbus A321-231, matrícula EC-MHS (operada por Vueling Airlines S.A) y Airbus A320-214, matrícula G-EZTF (operada por Easyjet Airline Company LTD), en las proximidades del punto ASTEK, fijo de aproximación intermedia a la pista 07L del aeropuerto de Barcelona/El Prat, el 7 de agosto de 2016

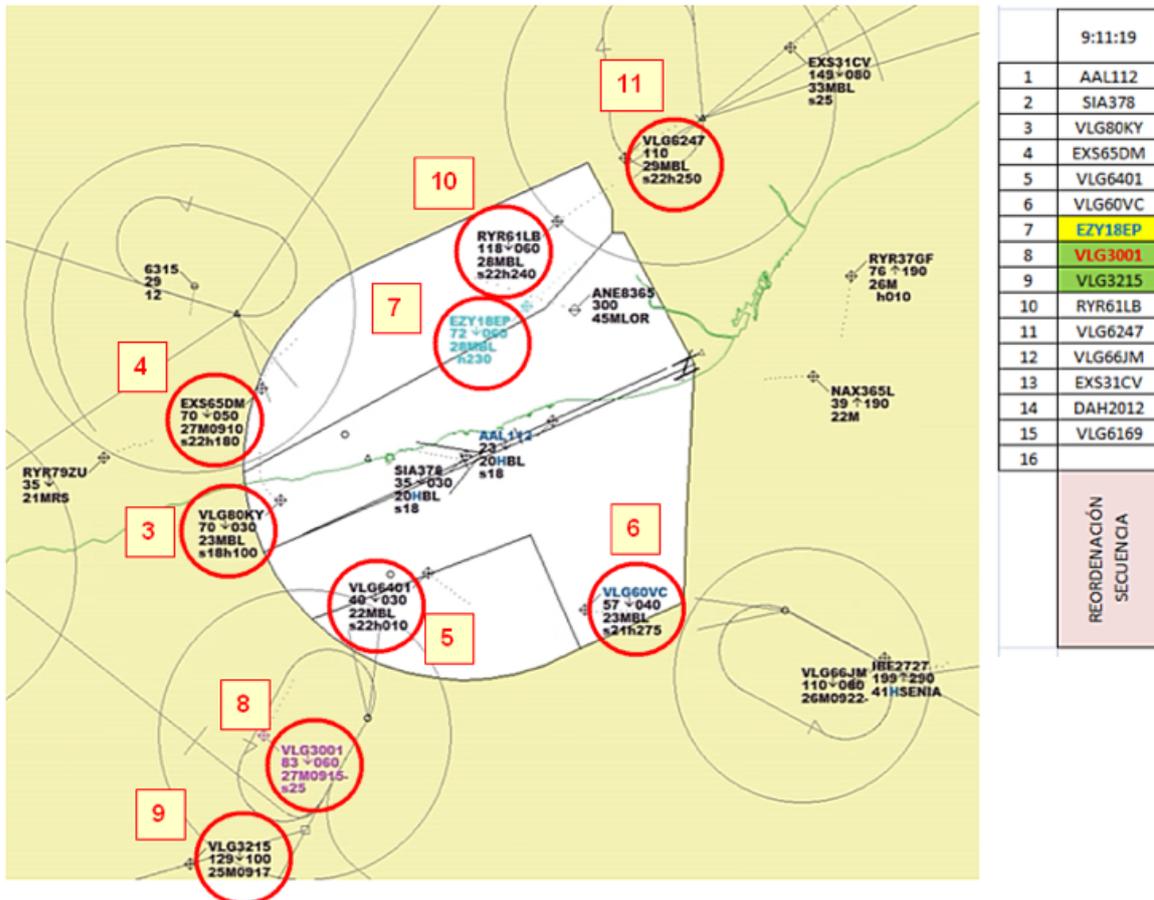
Figura 5. Secuencia a las 09:11:19

A las 09:11:19, Figura 5, el QM validó un cambio en la secuencia establecida, adelantando la aeronave EYZ18EP en la secuencia a la VLG3001 y la VLG3215.

La aeronave VLG3001 se mantenía en la espera del IAF de RUBOT. Las aeronaves EYZ18EP, RYR61LB y VLG6247, procedentes del N, habían abandonado el IAF de SLL, en rumbos 230°, 240° y 250°, respectivamente.

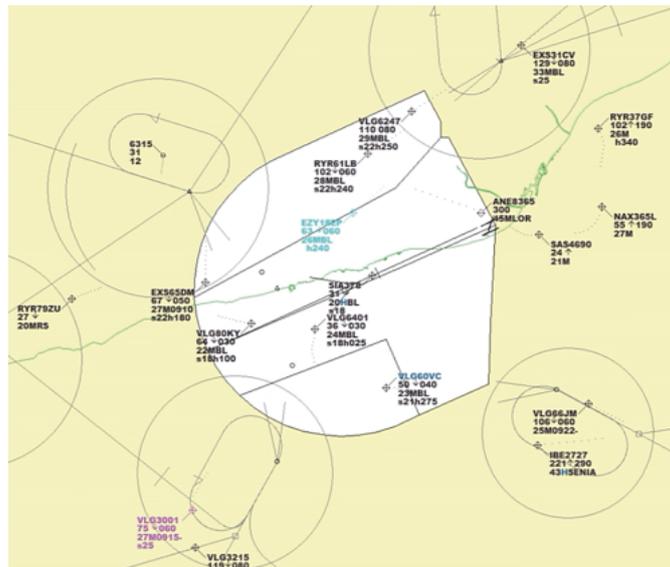
Figura 6. Secuencia a las 09:11:59

En la siguiente imagen, Figura 6, se puede observar la situación del tráfico a las 09:11:59, momento en el que Sector T3 instruyó a la aeronave VLG3001 a proceder al IAF de RUBOT y abandonarlo con rumbo N. Se puede observar también que la aeronave VLG6401 está siendo vectorizada para interceptar el Localizador por delante de las aeronaves VLG80KY y EXS65DM, a pesar de que en la secuencia establecida iba por detrás.

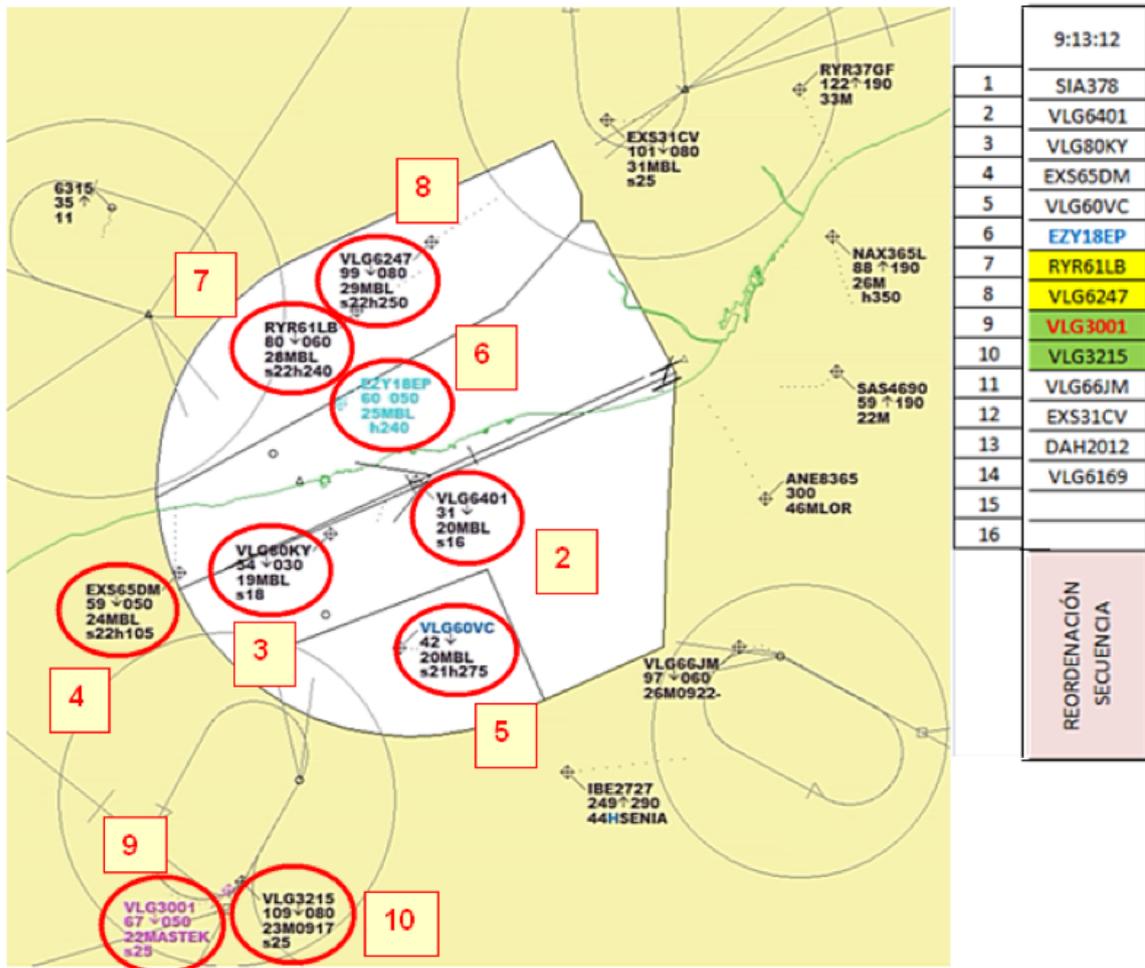
Figura 7. Secuencia a las 09:13:12

A las 09:13:12, Figura 7, el QM realizó otro cambio de secuencia, poniendo por delante de la aeronave VLG3001 a las aeronaves RYR61LB y VLG6247 que procedían del N. Con todo esto la nueva secuencia establecida presentaba que tras las tres aeronaves que se encontraban en el Localizador (con las posiciones 2, 3 y 4 de la Figura YY), había una aeronave (VLG60VC, posición 5) que procedía del S, otras tres (EZY18EP, RYR61LB y VLG6247, con las posiciones 6,7 y 8 respectivamente) procedentes del N, y posteriormente la aeronave VLG3001 (en la posición 9) por el S.

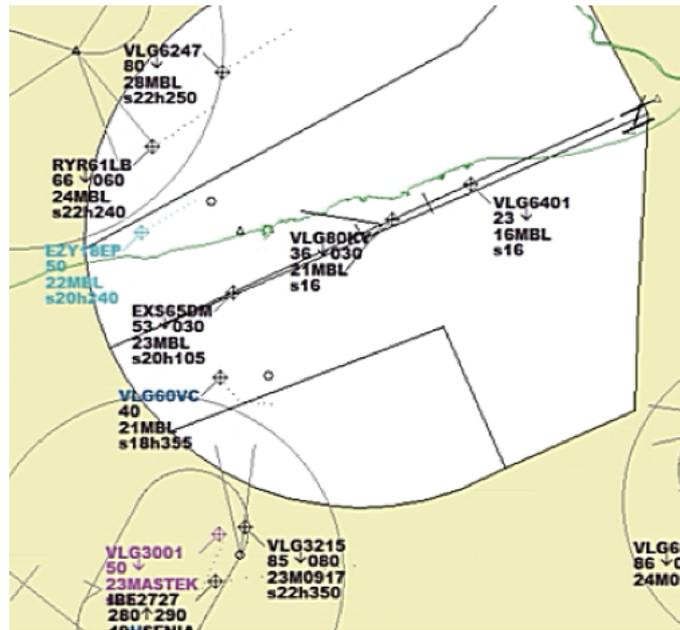
Figura 8. Secuencia a las 09:14:59

A las 09:14:59, Figura 8, momento en el que el controlador de T3 transfirió a la aeronave VLG3001 a la frecuencia de final, ésta se encontraba en las proximidades del IAF de RUBOT manteniendo 5000 ft. Había tres aeronaves en el Localizador y otras cuatro que la precedían en la secuencia y que todavía no la habían interceptado.

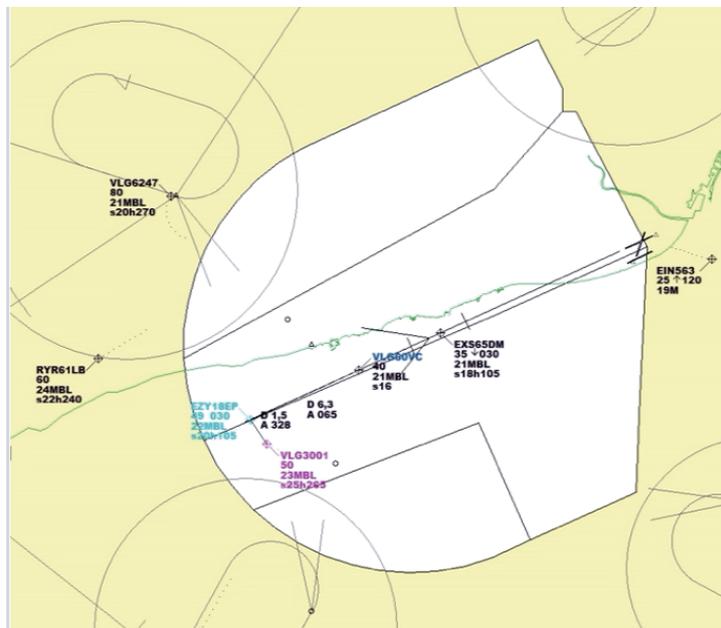
Figura 9. Separación mínima alcanzada

A las 09:17:09 la aeronave EZY18EP había comenzado su descenso desde 5000 ft y se encontraba a 4900 ft. La aeronave VLG3001 mantenía 5000 ft y su separación horizontal era de 1,5 NM, Figura 9.

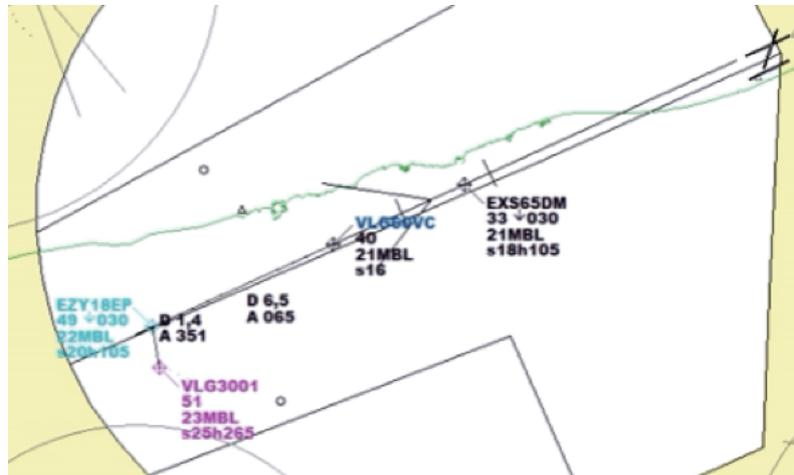
Figura 10. Separación mínima alcanzada

La Figura 10 muestra que la distancia horizontal mínima a la que se encontraron las aeronaves fue de 1,4 NM. En los datos radar se observa que la aeronave VLG3001 estaba virando a la izquierda. La distancia vertical en ese momento entre las aeronaves era de 200 ft, debido a que la aeronave VLG3001 había ascendido a 5100 ft.

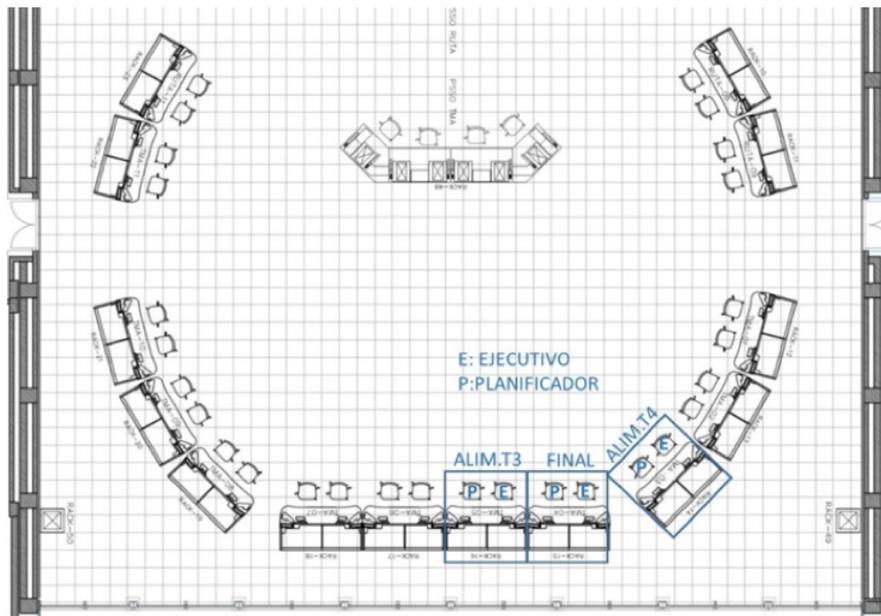
Figura 11. Posición ocupadas por los controladores el día del incidente

Durante la investigación se realizó un reconocimiento de la sala de control para comprobar las posiciones ocupadas por los controladores el día del incidente. Se observó, que las posiciones de aproximación se encuentran anexas entre sí, estando la de aproximación Final en medio de los sectores alimentadores T3 y T4. Por otra parte, se observó que el controlador planificador se sienta, por regla general, a la derecha del ejecutivo. Así, las posiciones en la que se encontraban los controladores el día del incidente quedn reflejadas en la Figura 11.

Los controladores tienen la posibilidad de realizar coordinaciones telefónicas (línea caliente) entre las UCS abiertas en la dependencia. En este caso, al estar las posiciones próximas, las coordinaciones entre los controladores se realizan habitualmente de viva voz, al ser más inmediata y requerir menos acciones la comunicación. En algunos casos la coordinación se realiza desde la posición, y en otros casos los controladores planificadores se levantan de la silla y se dirigen a la otra posición.
