Informe técnico A-036/2016

Accidente ocurrido el día 9 de septiembre de 2016, a la aeronave Piper PA-28-161 Warrior II, matrícula EC-JCI, en el aeropuerto de Sevilla (Sevilla)

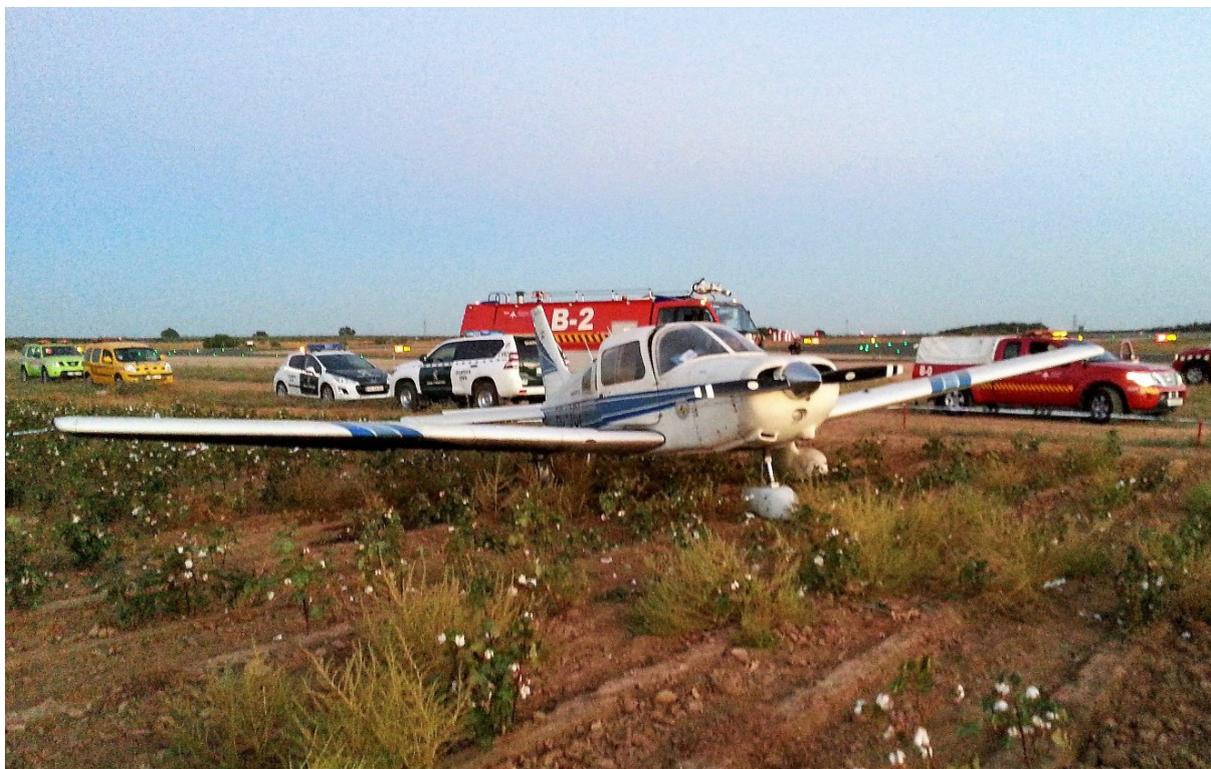
Fotografía 1. Aeronave accidentada en el lugar de la salida de pista

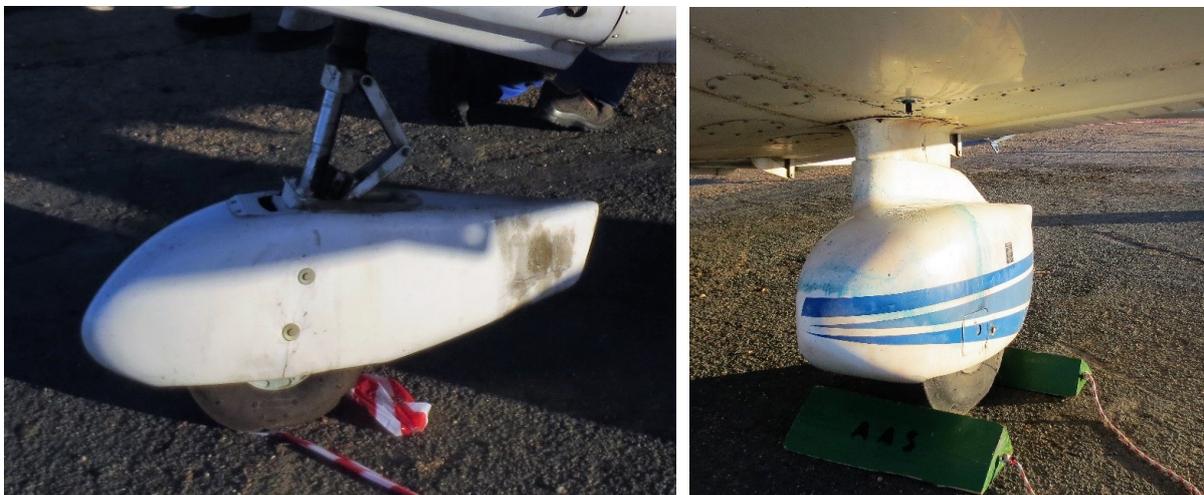
Fotografías 2 y 3 Carenados de tren de aterrizaje

- La configuración específica del carenado de las ruedas del tren principal dificultaba la inspección visual del estado de las pastillas de frenos.
- El deterioro de los conjuntos de frenos tuvo que ser detectado en las revisiones de mantenimiento programadas, por tanto no se realizaron de forma adecuada.

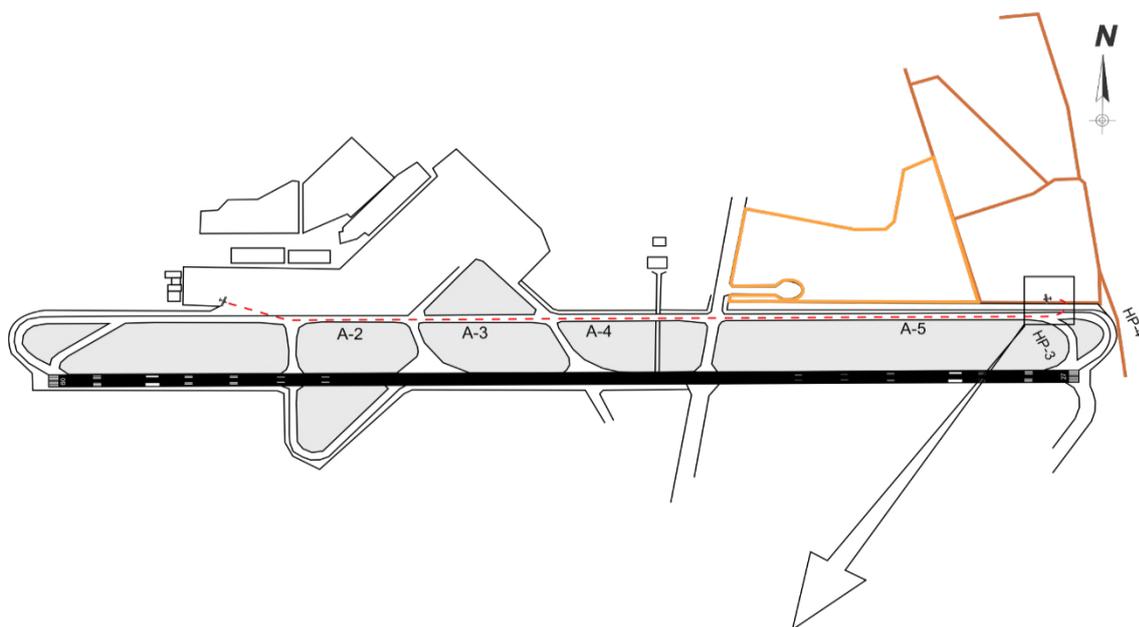
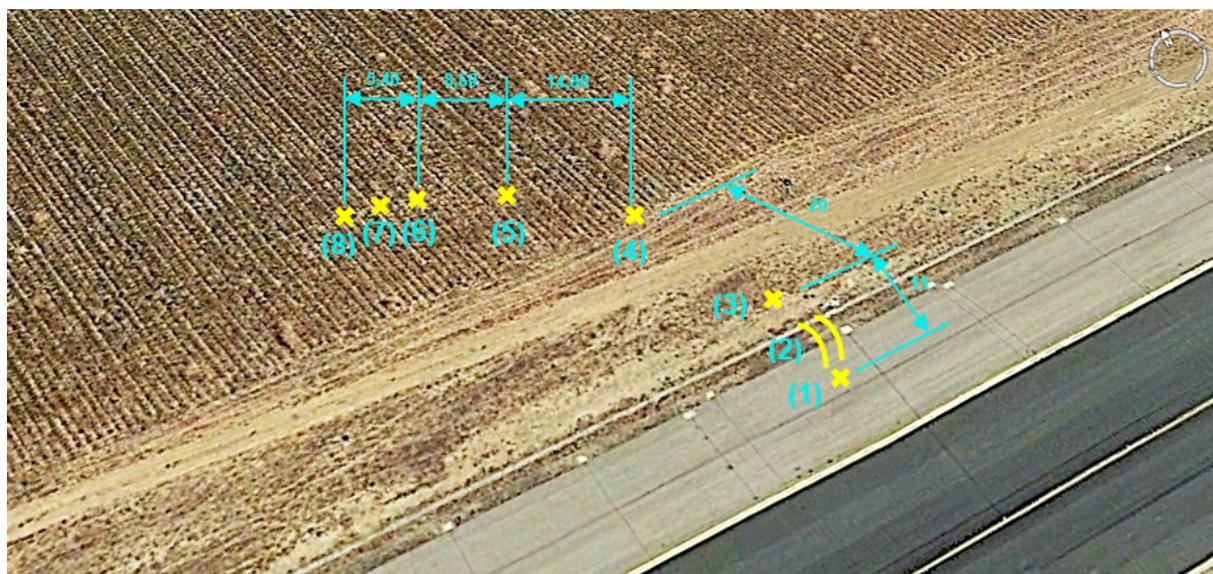
Figura 4. Croquis de restos/huellas del accidente

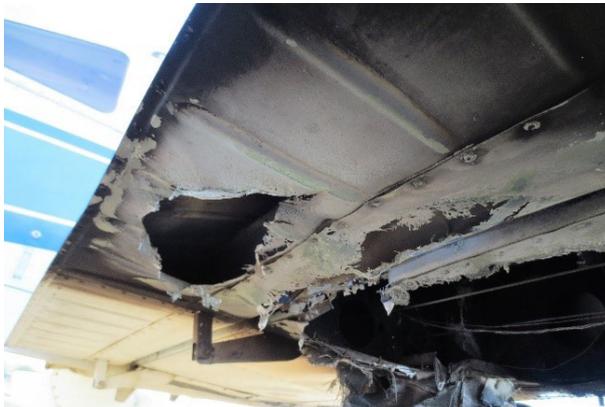
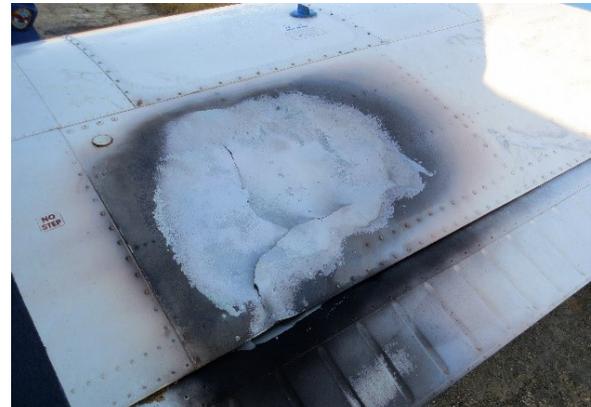
- Semi-ala derecha: incendiada y destruida la cobertura del ala, mostrando una gran oquedad en el intradós y rotura/perforación en el extradós. Fotografías 8 y 9.

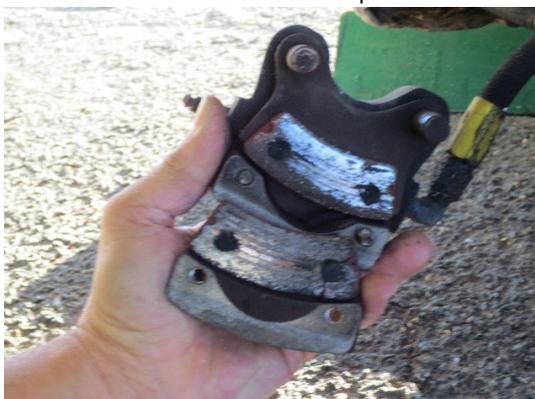
Se desmontó el carenado de la pata del tren de aterrizaje izquierdo. Se inspeccionó detalladamente el sistema de frenos, desmontando el paquete de frenos para comprobar el estado de las pastillas y el disco. Ambos se encontraban en mal estado, las pastillas estaban cristalizadas y el disco de frenos estaba deformado, no mostrando su debida planitud.

Fotografía 10. Zapatas, pastillas y material de fricción de frenos de rueda izquierda

El desgaste de las pastillas de ambos frenos era evidente, así como su mal estado, así como la cristalización del material. Estos daños suponen una frenada defectuosa y poco eficiente. En particular la cristalización del material de fricción ocasiona el daño encontrado en los discos de frenado, aunque solo se producen por un uso continuado con pastillas en mal estado. El sobrecalentamiento detectado en los componentes, de igual manera, solo puede producirse por un uso continuado, el cual debiera haberse detectado al menos en las revisiones de mantenimiento programado, si no, en las inspecciones pre-vuelo de rodaje

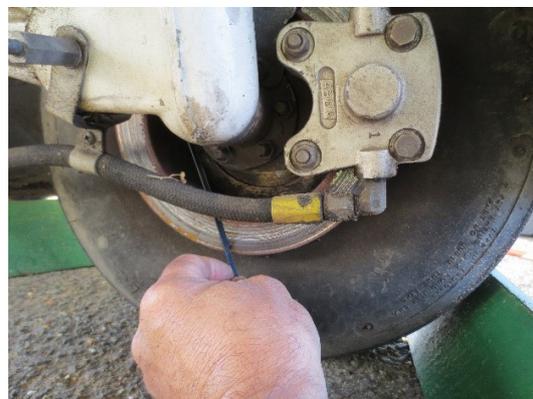
Fotografía 11. Disco de frenos de rueda izquierda

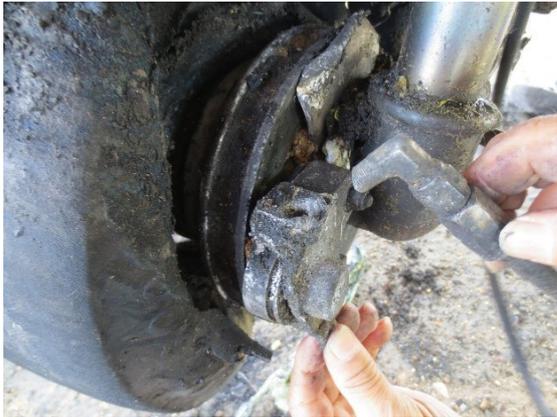
Dado el mal estado de la pata derecha del tren de aterrizaje, para efectuar la inspección del ala derecha, se levantó sobre gatos. Se desmontaron todos los elementos del tren de aterrizaje derecho. El disco y las pastillas de frenos estaban en mal estado. El disco estaba deformado mostrando una clara concavidad además de constatarse multitud de marcas y surcos concéntricos en la superficie de frenado. Las pastillas estaban quemadas apreciándose poco espesor de las superficies de fricción y cristalización (carburización)

Fotografía 12. Disco de frenos de rueda derecha

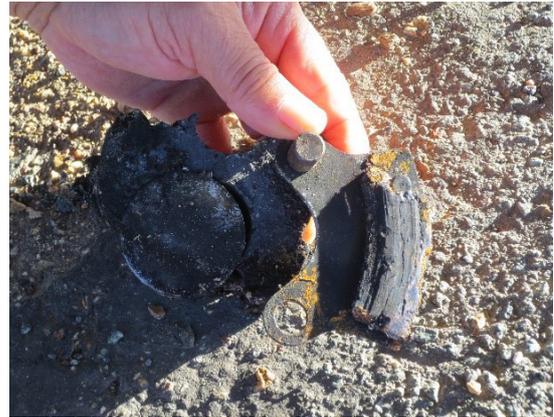
Fotografía 13. Zapatas, pastillas y material de fricción de frenos de rueda derecha

El gran deterioro y evidencia de sobrecalentamiento que muestran las pastillas de frenos no se producen en unas pocas horas de vuelo, por lo que el mal estado debería haberse detectado con anterioridad al suceso al menos por el personal de mantenimiento, y en segunda instancia por el piloto durante el rodaje.

Si durante una inspección se comprueba que hay piezas desgastadas o dañadas, los componentes deben ser sustituidos inexcusablemente para mantener la aeronavegabilidad, realizando a continuación una comprobación de su funcionamiento. La comprobación se realiza mientras se hace el rodaje de la aeronave. La acción de frenado para cada rueda principal debe ser igual con la aplicación de igual presión sobre cada pedal. Los pedales deben mostrarse firmes, no suaves o esponjosos, cuando se actúan. Cuando se suelta la presión sobre el pedal, los frenos deben soltarse sin ninguna evidencia de resistencia.

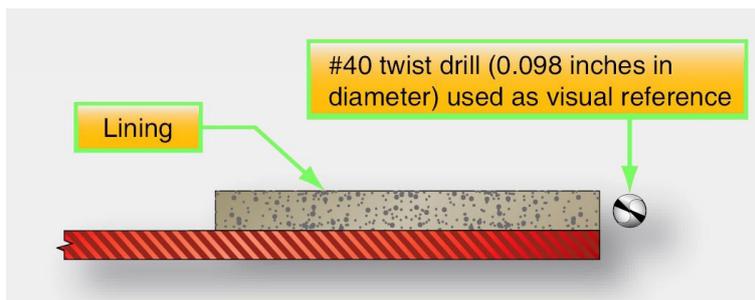
Figura 6. Comprobación espesor material de fricción

el mínimo permitido, es sencilla, ya que puede realizarse comprobando que dicho espesor es igual como mínimo, al diámetro de una broca #40, es decir, de 2,489 mm (0,0980"). Si el espesor está cercano a ese valor, la pastilla debe sustituirse.

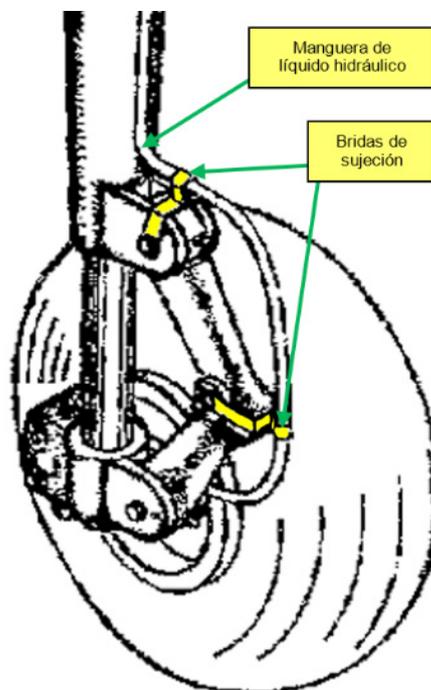
El latiguillo o manguera de líquido hidráulico estaba suelto, arrancado del paquete de frenos. Mostraba la malla metálica interior a la envoltura de protección, que se había fundido totalmente. Las dos bridas de sujeción de dicha manguera, se encontraban, la superior, rota, y la inferior, fundida.

Figura 7. Sujeción de manguera de líquido hidráulico.

La manguera de hidráulico que se encontró suelta y cuyo recubrimiento se había fundido, probablemente se desprendió al soltarse de la conexión a las zapatas por un sobrecalentamiento que facilitara su aflojamiento de la unión, por dilatación del material. Se encontraron los restos de las bridas de sujeción a la pata, la superior rota y la inferior, fundida. Al soltarse de la brida inferior por altas temperaturas, la superior pudo romperse por efecto de la fuerza ejercida por la manguera suelta en el rodaje. No obstante, fue uno de los elementos sustituidos recientemente en las últimas revisiones de mantenimiento programadas por lo que además pudiera añadirse el efecto de una sujeción defectuosa en alguna labor de mantenimiento.
