## Informe técnico IN-037/2016

Incidente ocurrido a la aeronave  
Gulfstream G200 de matrícula  
EC-KBC, en el aeropuerto de  
Barcelona- El Prat (LEBL), el 26 de  
septiembre de 2016.

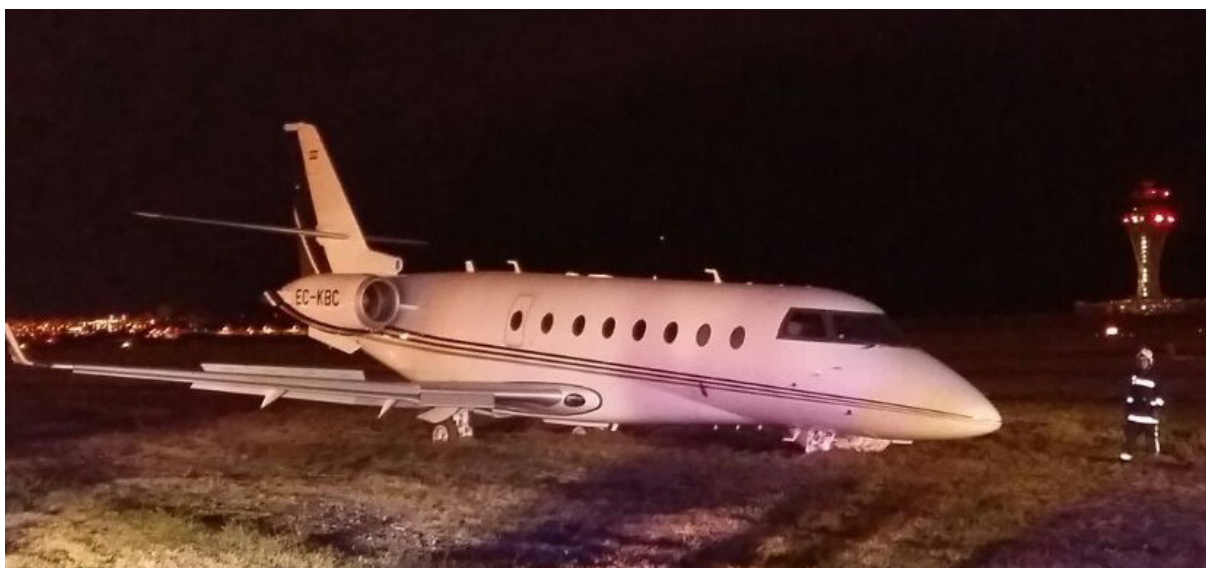
Fotografía 1: Fotografía de la aeronave tras el incidente

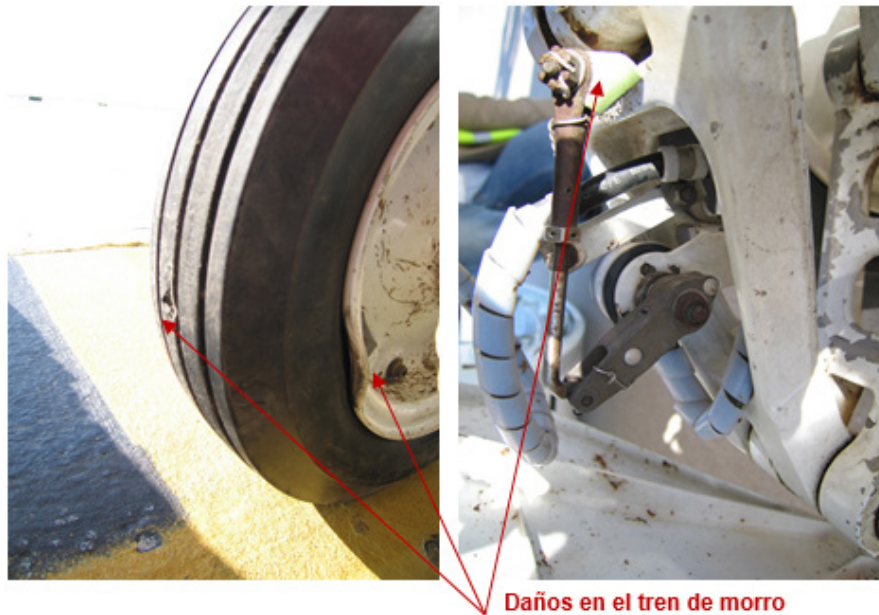
La aeronave no tuvo daños aparentes, salvo en el tren de morro, consistentes en muescas en el neumático, golpe en la llanta y rotura del anclaje de uno de los sensores de peso en las ruedas (WOW<sup>5</sup>) (Véase fotografía 2)

Fotografía 2: Daños en la rueda de morro y el brazo (bracket) en la rueda de morro

Posteriormente se volvió a consultar al fabricante sobre la influencia que hubiera podido tener en el control de la dirección de la aeronave la rotura del brazo (bracket) dañado en la rueda de morro, si éste se hubiera partido durante la carrera de aterrizaje en lugar de durante el remolcado de la aeronave (como en un principio se consideró). El fabricante informó que éste brazo energizaba el tercer sensor de WOW (peso en las ruedas) que afectaba sólo al sistema de reversas, y en el caso considerado las reversas se hubieran replegado automáticamente. Las reversas actuaron en todo momento por lo que se descartó que hubiera podido ocurrir la rotura de este brazo durante la carrera de aterrizaje.

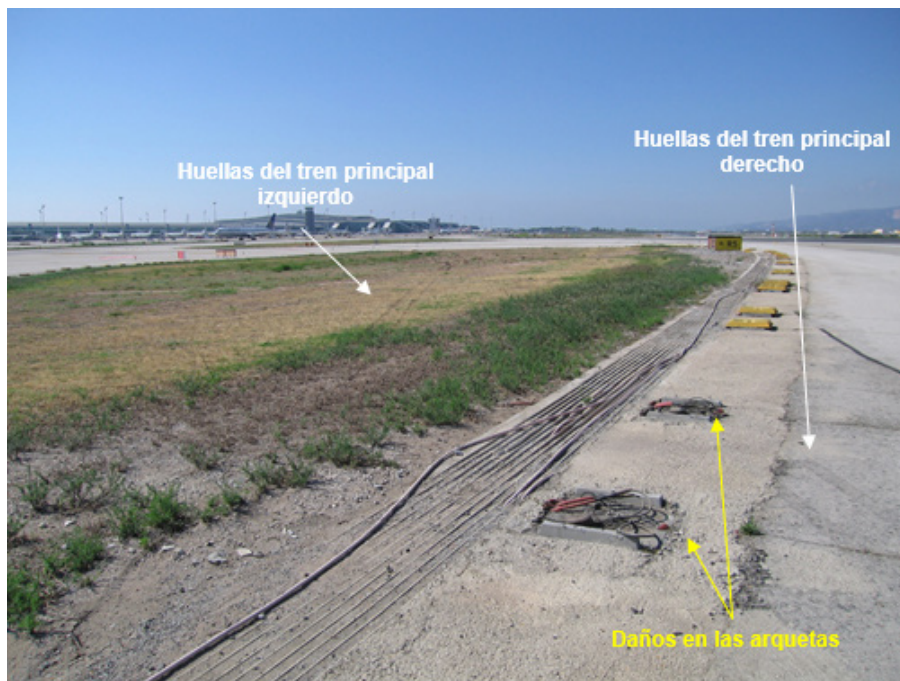
Resultaron dañadas las tapas de tres arquetas pertenecientes al cableado eléctrico situadas en el límite de la pista en servicio (25R) con la isleta situada entre las salidas R3 y R4 (Véase fotografía 3).

Fotografía 3: Daños en las arquetas y huellas del recorrido de la aeronave visto en el sentido de trayectoria de la aeronave

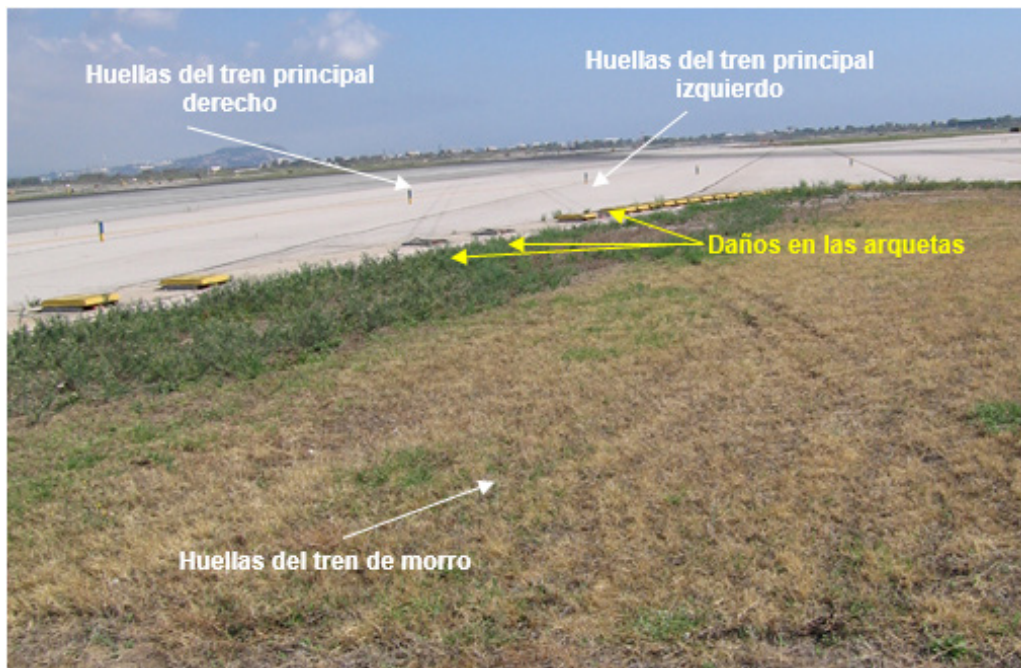
Fotografía 4: Daños en las arquetas y huellas del recorrido de la aeronave visto en el sentido contrario a la trayectoria de la aeronave

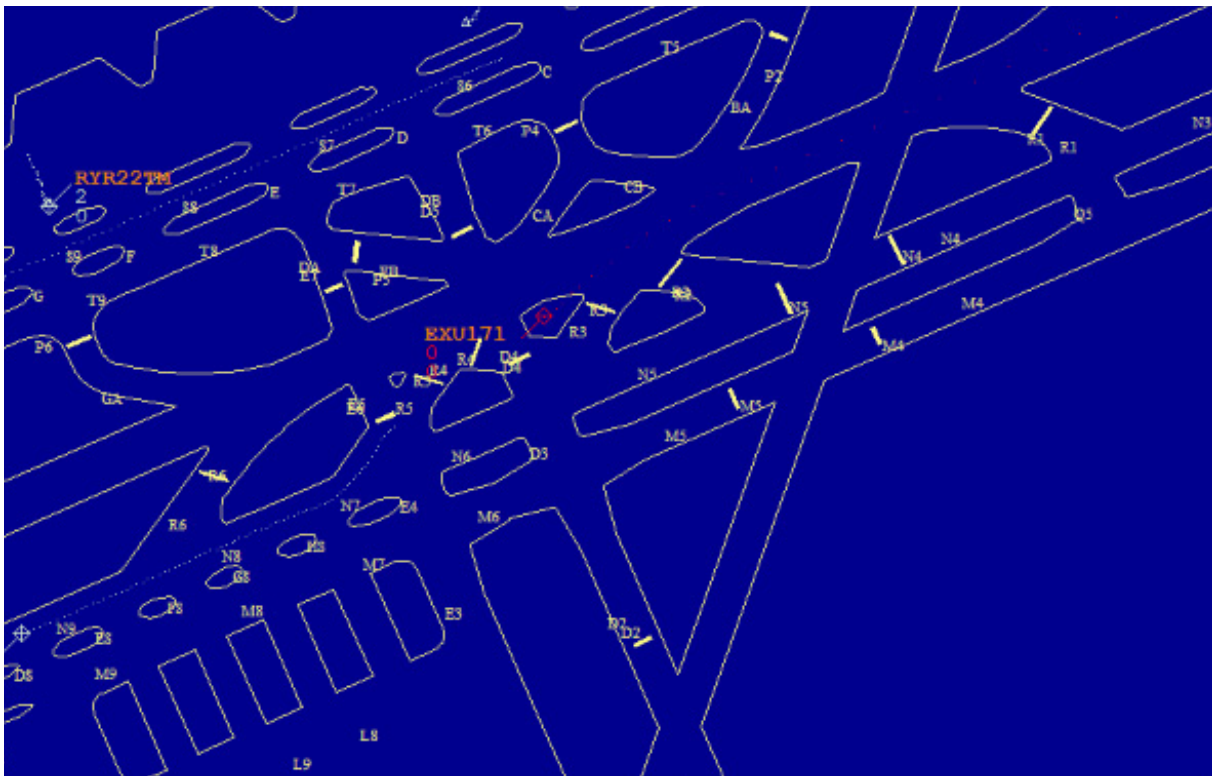
De acuerdo a la información de la traza radar proporcionada por el proveedor de servicios de control (ENAIRE) se puede apreciar como la aeronave realizó la aproximación y el aterrizaje alineada con la pista y posteriormente se desvió hacia la izquierda hasta detenerse totalmente en la isleta situada en el margen izquierdo.

Figura 4: Posición final de la aeronave tras la salida de pista.

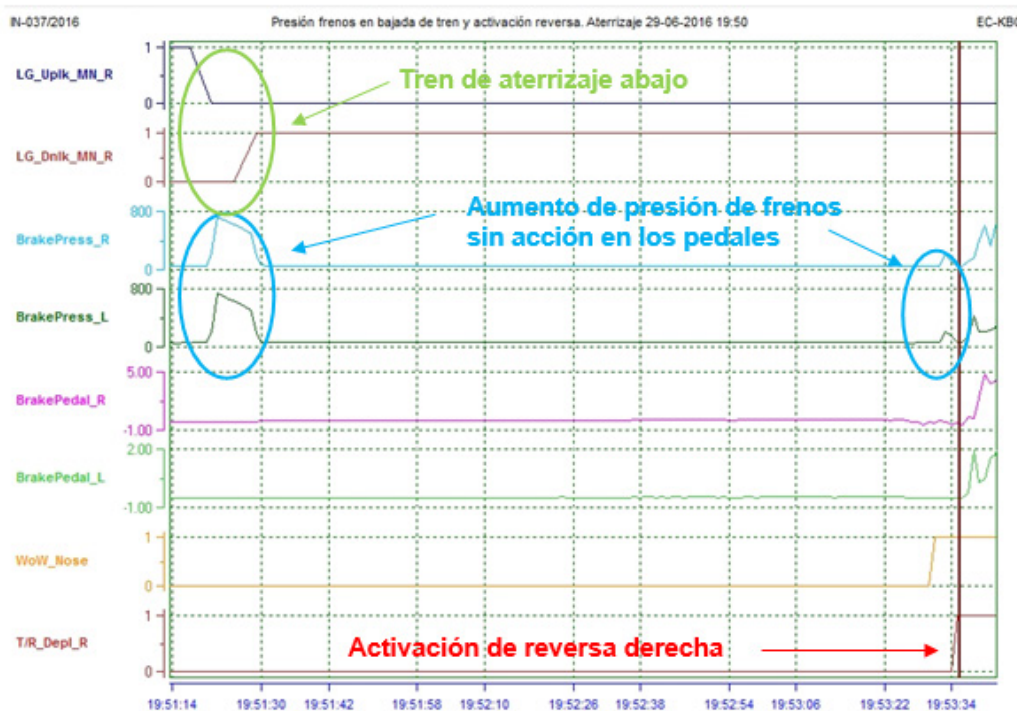
A las 19:48:22 h la tripulación seleccionó 20° de flaps y, a las 19:51:22 h el tren de aterrizaje. En ese momento se encontraban descendiendo en senda con 150 kts de velocidad indicada a 1443 ft de altitud en la milla 4,4. Durante el proceso de extensión quedaron registrados unos valores de presión de frenado máximos de 731 y 721 psi en los sistemas izquierdo y derecho, respectivamente (Véase gráfico 1).

Gráfico 1: Aumento de presión de frenos durante despliegue de tren y actuación sobre reversa derecha

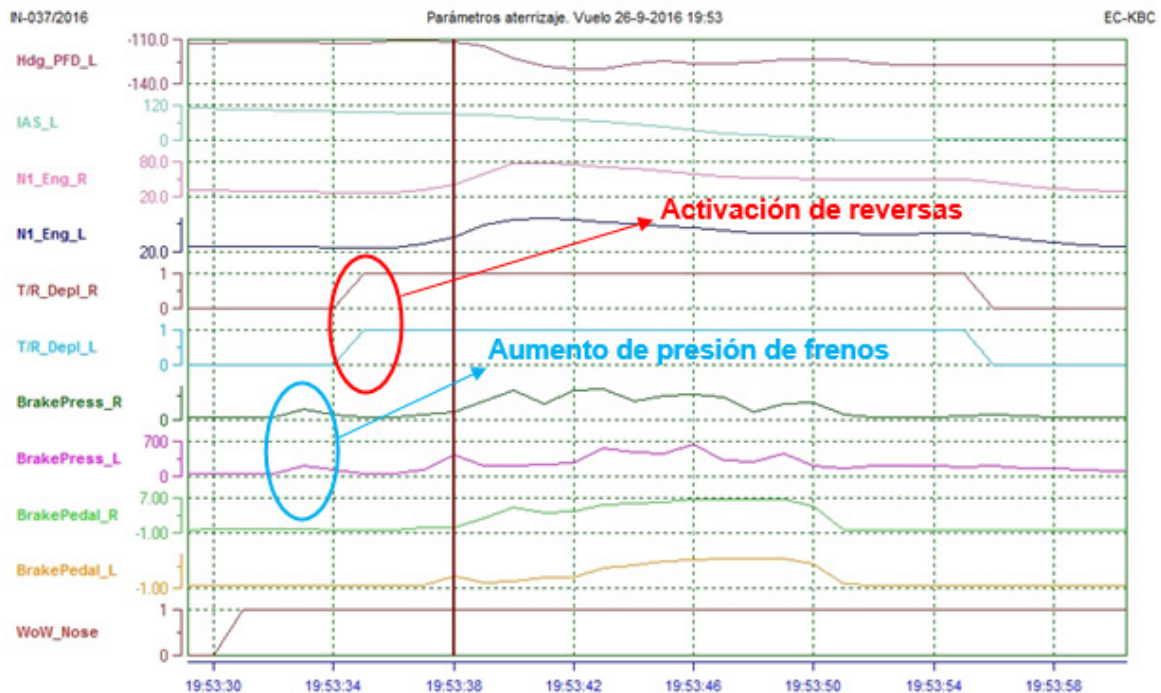
Gráfico 2: Aumento de presión de frenos y posterior activación de reversas

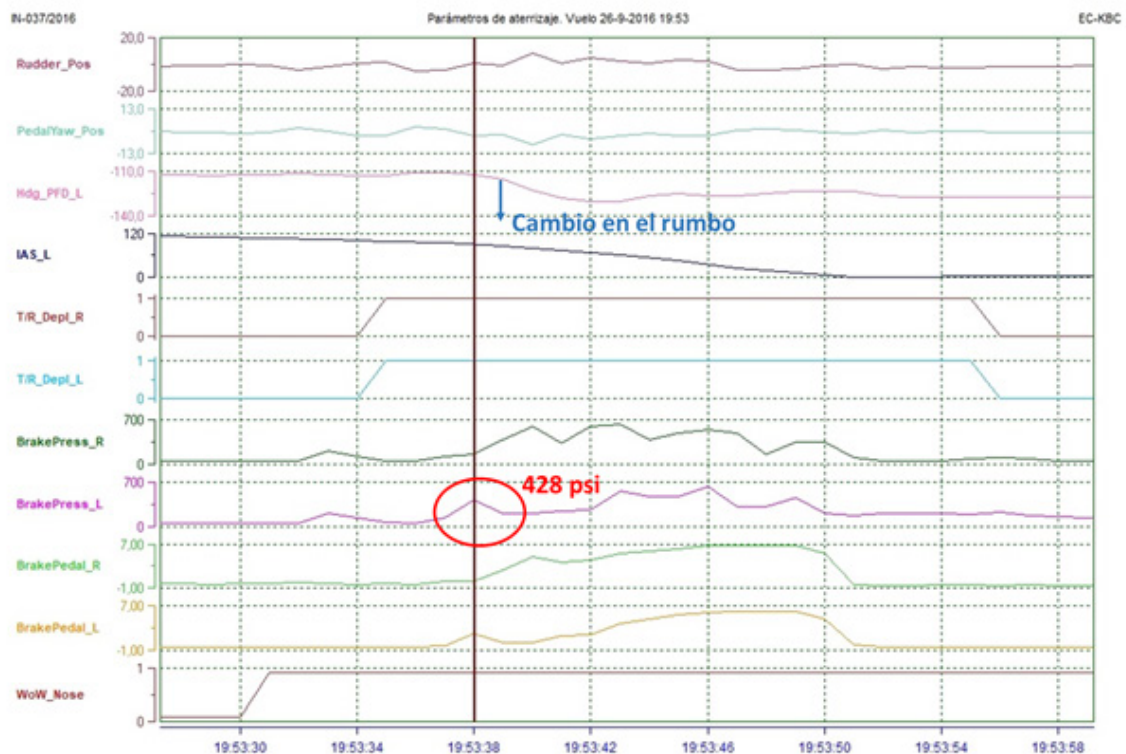
A las 19:53:39 h la presión de freno izquierdo se incrementó a un valor de **428 psi** frente un valor de 162 psi en el derecho. La acción registrada sobre los pedales de freno indicaba una deflexión de  $1,914^\circ$  en el pedal izquierdo frente a  $0,188^\circ$  en el derecho. La aeronave tenía una velocidad indicada de 91 kt. Esta acción coincidía con el inicio del cambio de rumbo de la aeronave desde  **$248^\circ$  a  $230^\circ$** .

Gráfico 3: Frenada izquierda de 428 psi y comienzo del cambio de rumbo

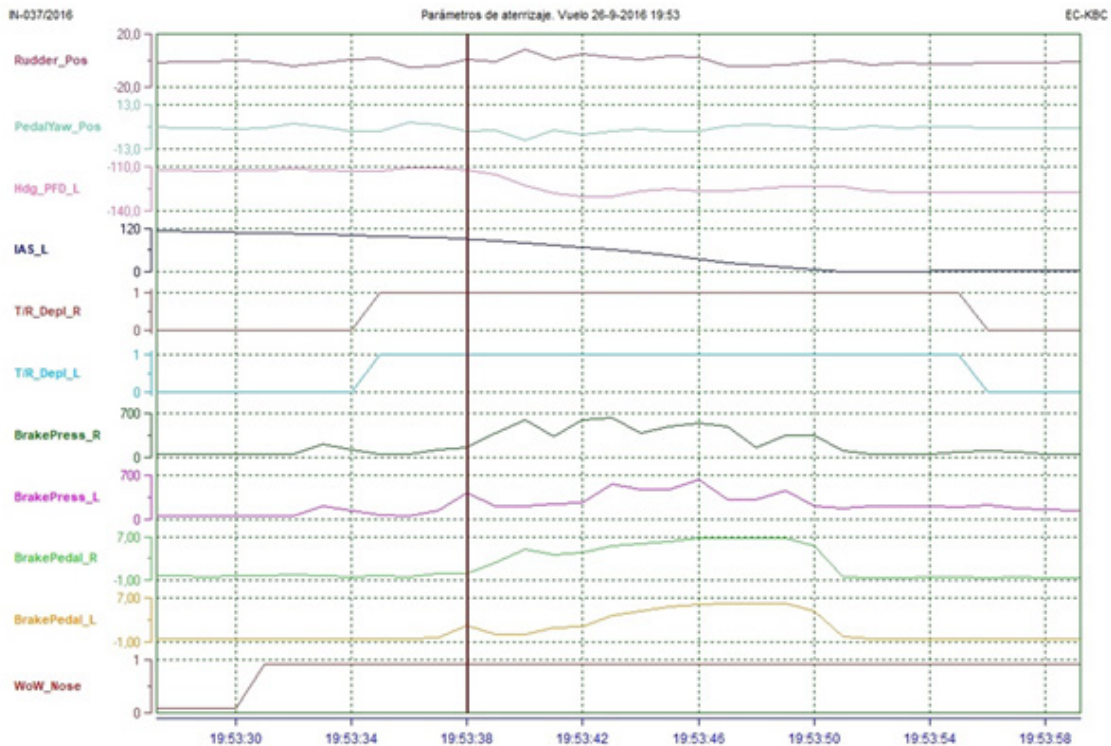
Un segundo después se produjo una acción sobre el pedal de freno derecho de 2,263° de deflexión traducida a una presión de frenado de 385 psi a la derecha frente a 210 psi a la izquierda con una deflexión de pedal de 0,309°. La velocidad indicada registrada fue de 87 kt. En el siguiente segundo se registraron dos acciones: actuación sobre el pedal del timón de dirección traducida en una deflexión de dicho timón de 8,616° a la derecha, y presión diferencial mayor sobre el sistema de freno derecho de 603 psi frente a 215 psi en el sistema izquierdo, con deflexiones en el pedal de freno de valores de 4,765° y 0,495° respectivamente. La velocidad indicada registrada fue de 68 kt. La frenada diferencial a la derecha se mantuvo durante dos segundos adicionales, acompañada de una acción sobre los pedales del timón de dirección a la derecha. A partir de ese momento se registraron acciones de frenada de magnitud simétrica, aunque la deflexión del pedal del timón se mantuvo a la derecha hasta que se produjo la salida de la pista.

Gráfico 4: Acciones sobre los frenos y timón de dirección

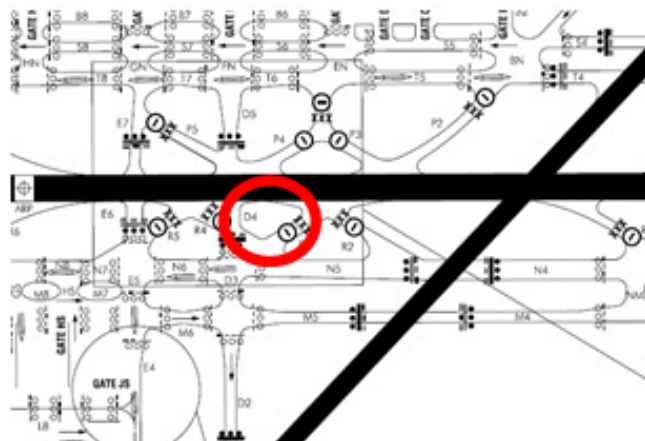
La aeronave se salió de la pista por su margen izquierdo a unos 1400 m del umbral, en la isleta situada entre las salidas rápida R3 y R4 (Véanse figura 5 y fotografía 10 a continuación).

Figura 5: Localización de la posición final de la aeronave tras la salida de pista.

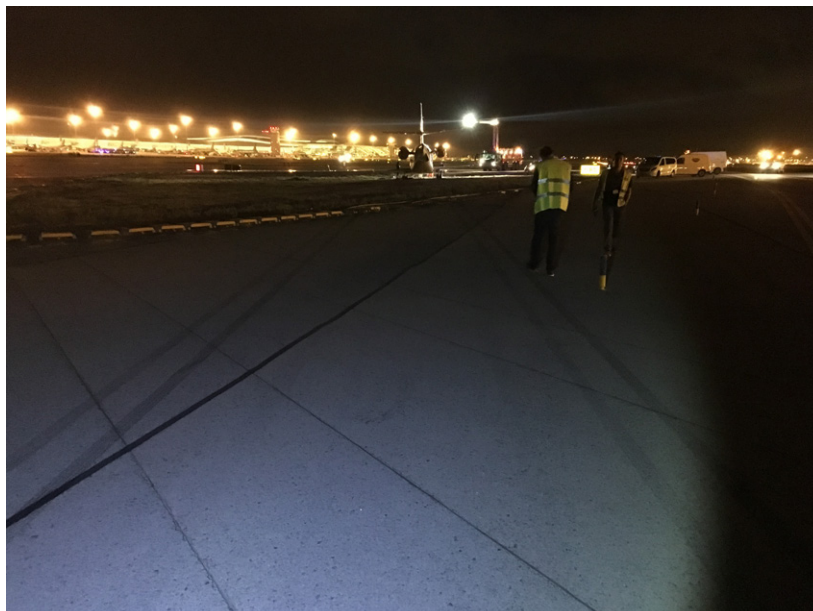
Fotografía 9: Situación final de la aeronave poco después del incidente con las huellas de frenado en la pista.

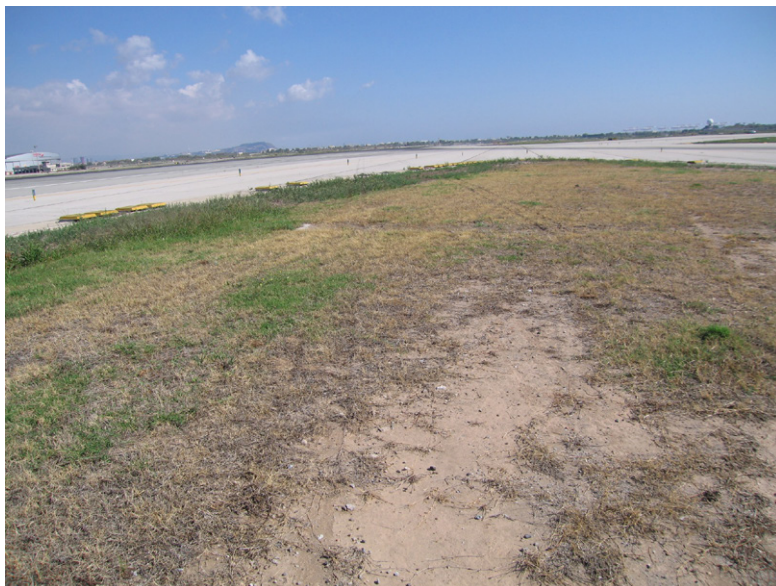
Según la información recopilada durante la medición de las huellas en la pista, la aeronave recorrió aproximadamente 233 m desde que comenzó el desvío y 47 m en la isleta hasta que se detuvo finalmente.

Fotografía 10: Vista desde la posición final de la aeronave de las huellas del tren dejadas en la isleta.

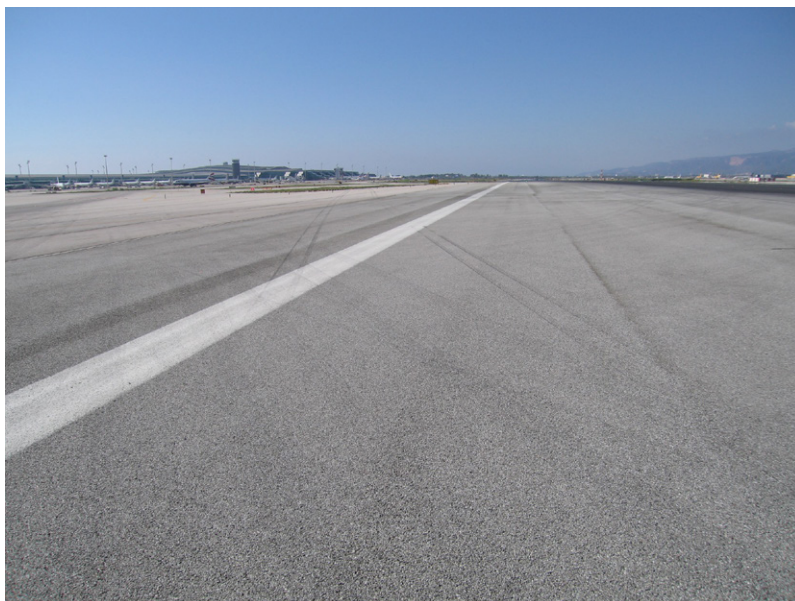
Fotografía 11: Vista de las huellas del tren dejadas en la pista en el sentido de la trayectoria de la aeronave.

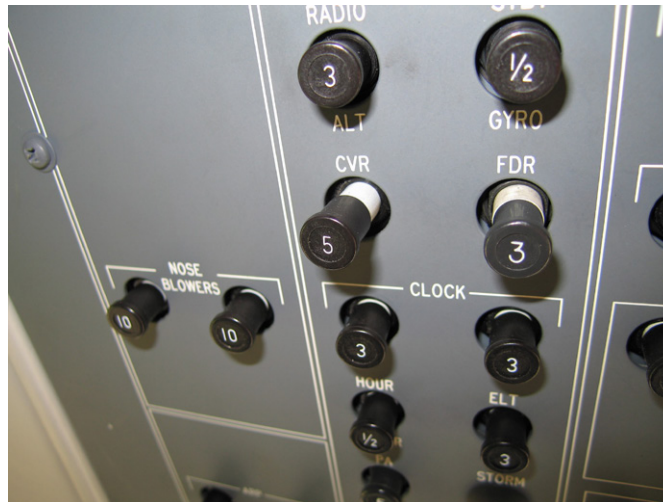
Los “breakers” correspondientes a los registradores de vuelo (FRD y CVR) habían sido extraídos de su alojamiento por la tripulación, preservándose de este modo la información contenida en los registradores, la cual pudo ser utilizada durante la investigación.

Fotografía 12: Fotografía del estado de los breakers de los registradores de vuelo.

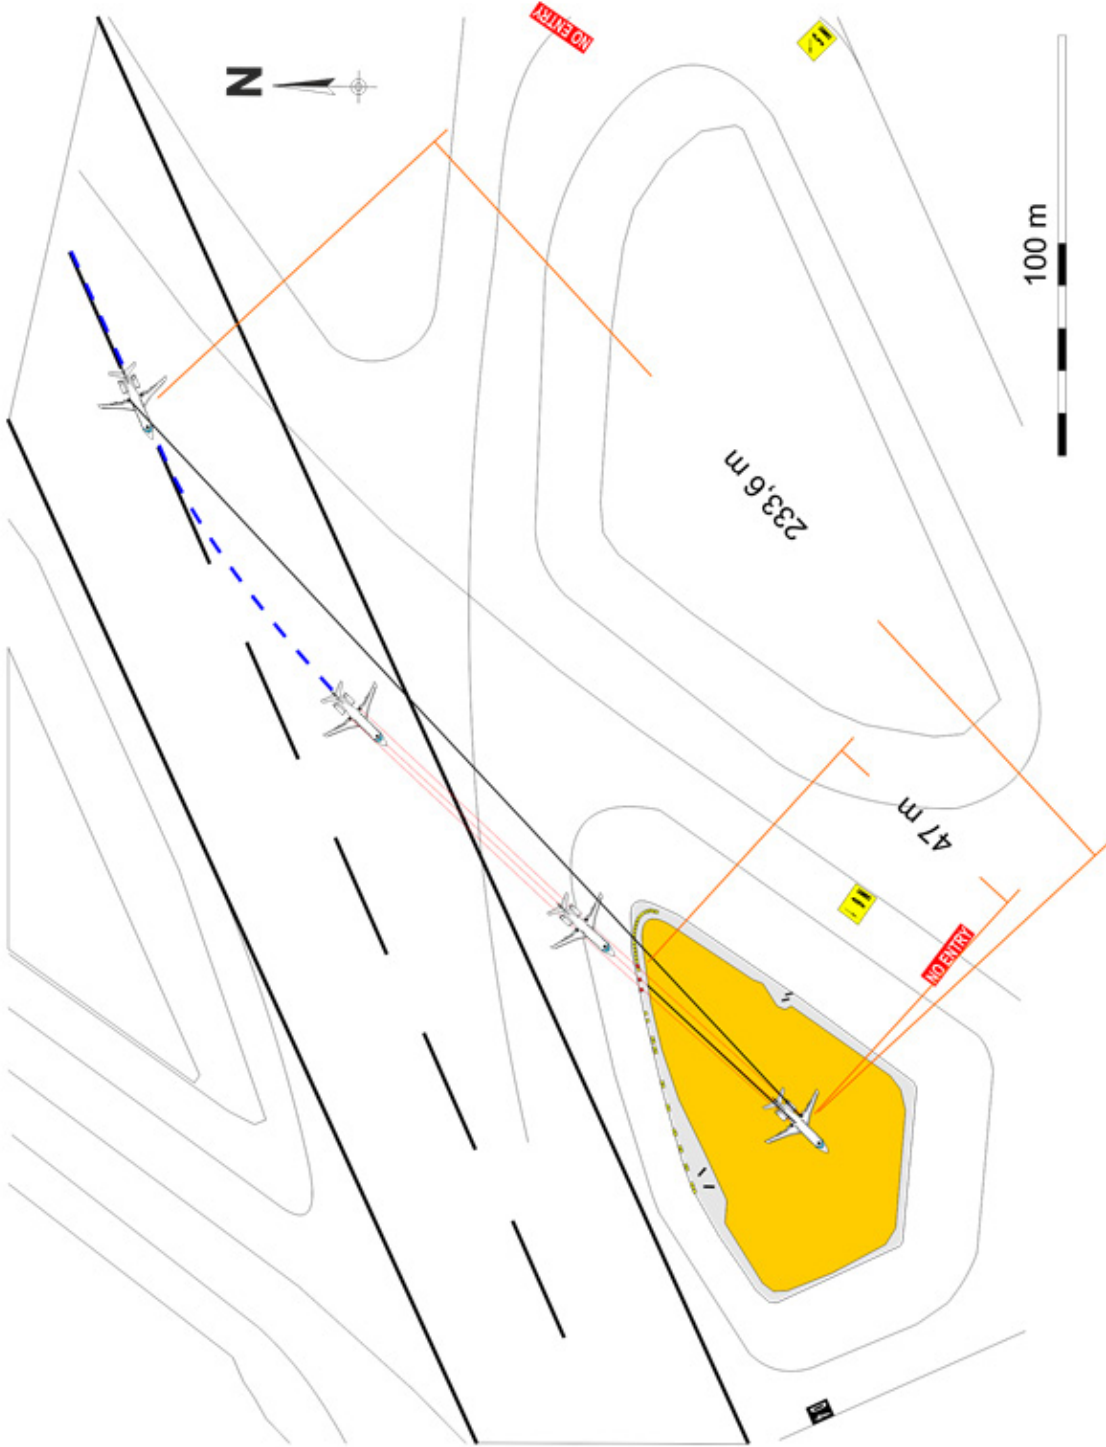
Croquis de la trayectoria realizada por la aeronave y sus huellas
